DER – DEPARTAMENTO DE ESTRADAS DE RODAGEM DO PIAUÍ

### RELATÓRIO DE LEVANTAMENTO DAS CONDIÇÕES DE SUPERFÍCIE DAS RODOVIAS

PI – 456: CURRAL NOVO/ ENTR. PI-142

DEZEMBRO/2025

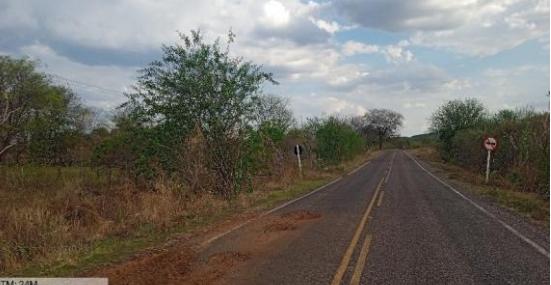
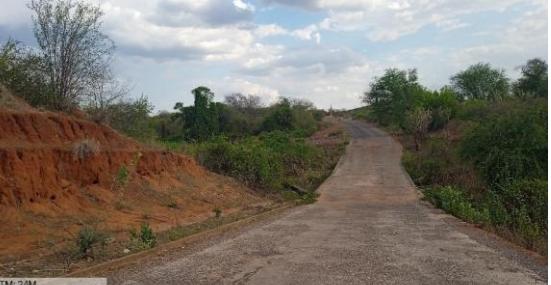
FOTO 17	FOTO 18

OBSERVAÇÕES	
LOCALIZAÇÃO(km)	OBSERVAÇÃO
10,63	PASSAGEM MOLHADA (NECESSITA DE RESTAURAÇÃO DO PAVIMENTO)
26,70 - 37,60	TRECHO EM OBRAS

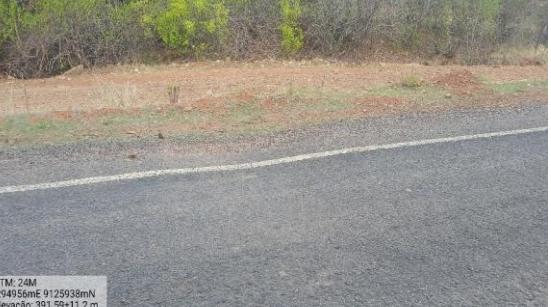
REBAIXAMENTO LATERAL				
KM	LADO	DIMENSÕES (m)	ÁREA (m <sup>2</sup> )	OBSERVAÇÃO
0,32	E	1,00	1,00	
8,75	E	1,00	1,00	
10,05	E	3,00	1,00	3,00
10,77	E	1,00	0,50	0,50
13,22	E	80,00	1,00	80,00
13,35	E	5,00	1,00	5,00
14,97	E	1,00	1,00	1,00
16,42	D	1,00	1,00	1,00
16,48	D	2,00	1,00	2,00
19,00	E	20,00	1,00	20,00
19,06	E	10,00	1,00	10,00
25,80	E	10,00	2,00	20,00
<b>TOTAL (m<sup>2</sup>)</b>				<b>144,50</b>

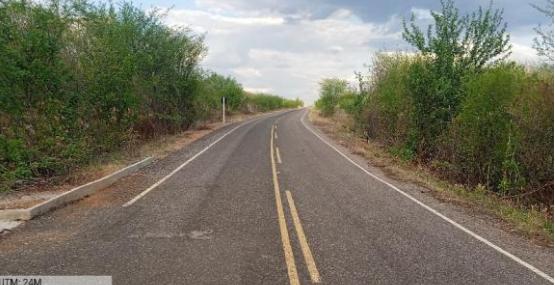
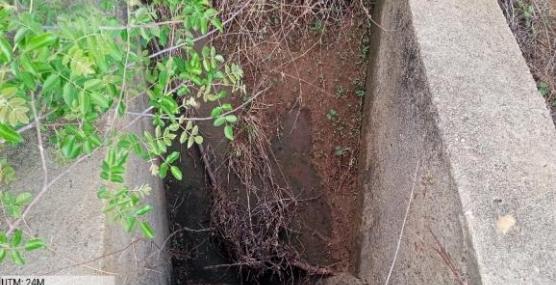
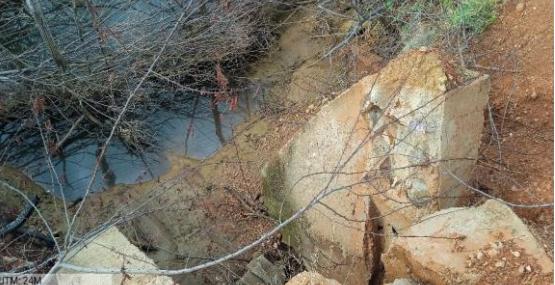
BUEIROS				
KM	TIPO	COMPRIMENTO (m)	CONDICÃO	OBSERVAÇÃO
1,59	BSTC	-	REGULAR	
5,47	BSTC	-	REGULAR	
15,38	BSTC	-	OBSTRUÍDO	SOTERRADO
17,03	BSTC	-	OBSTRUÍDO	ALA DIREITA QUEBRADA
17,35	BSTC	-	REGULAR	
17,66	BSTC	-	REGULAR	
18,01	BSTC	-	REGULAR	
20,31	BTTC	-	REGULAR	
20,88	BSTC	-	REGULAR	
21,20	BDTC	-	RUIM	LIMPEZA
26,50	BSTC	-	REGULAR	
35,68	BDTC	-	REGULAR	
<b>TOTAL</b>				<b>12,00</b>

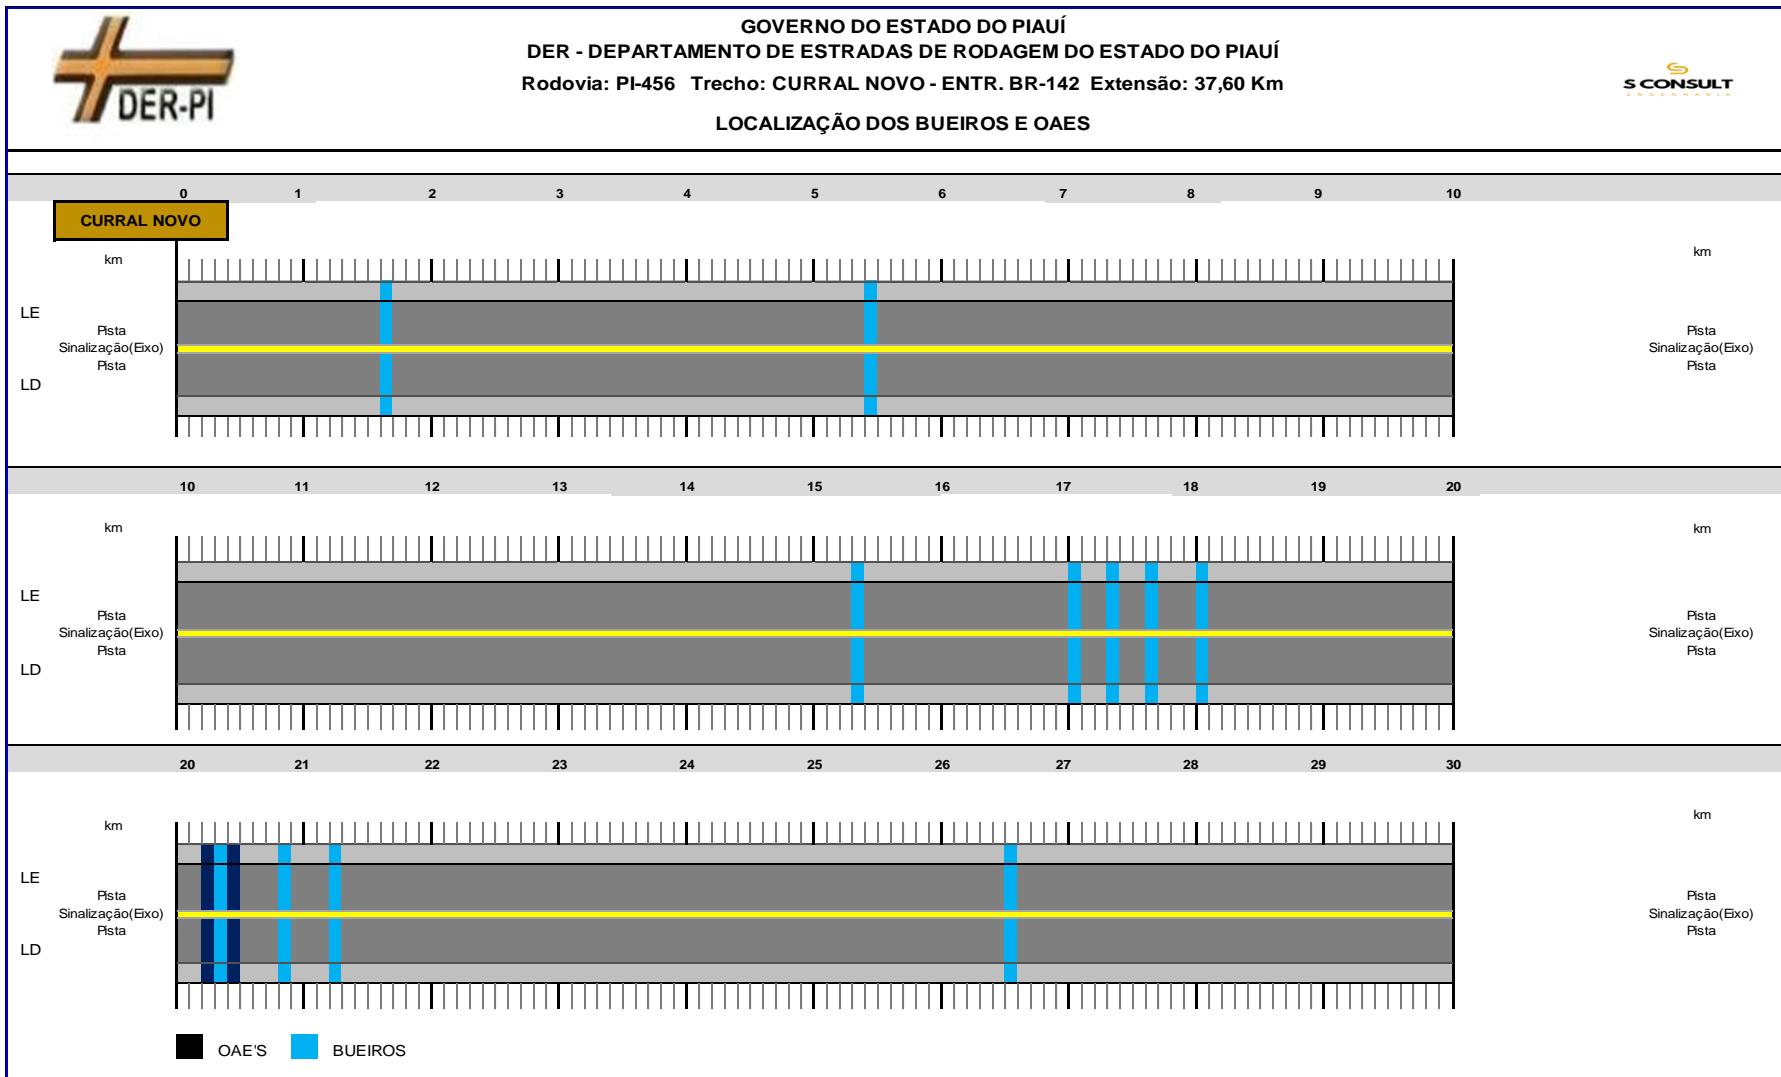
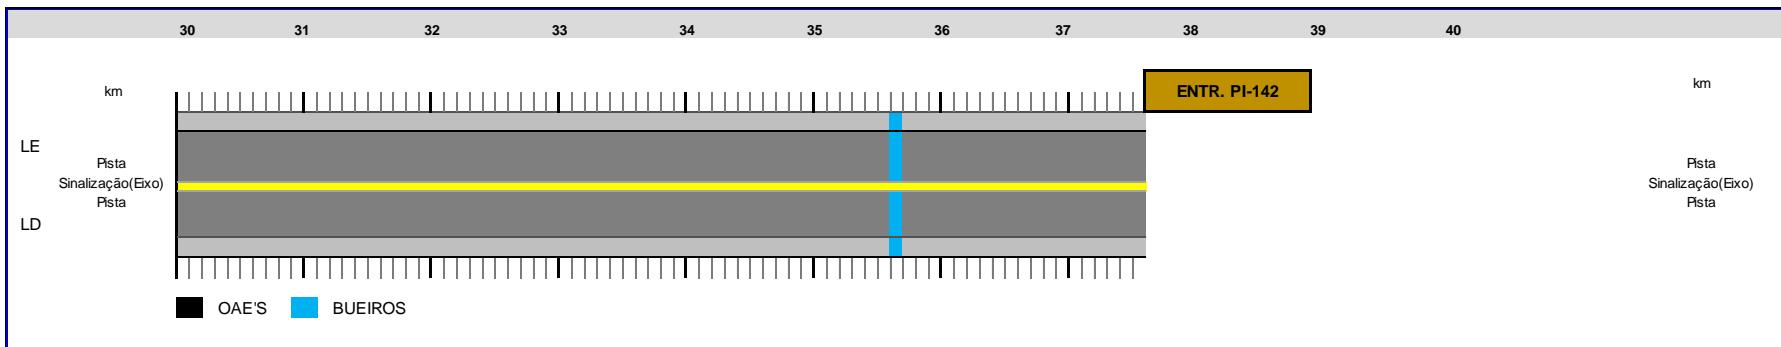
**GOVERNO DO ESTADO DO PIAUÍ**  
**DER - DEPARTAMENTO DE ESTRADAS DE RODAGEM DO ESTADO DO PIAUÍ**  
**Rodovia: PI-456 Trecho: CURRAL NOVO - ENTR. BR-142 Extensão: 37,60 Km**  
**LOCALIZAÇÃO DOS BUEIROS E OAES**

OAES	
LOCALIZAÇÃO (KM)	CONDICÃO
20,29 - 20,32	REGULAR
<b>TOTAL PONTES (UN)</b>	<b>1</b>
