DER – DEPARTAMENTO DE ESTRADAS DE RODAGEM DO PIAUÍ

### RELATÓRIO DE LEVANTAMENTO DAS CONDIÇÕES DE SUPERFÍCIE DAS RODOVIAS

PI – 328: ENTR. PI-110 / POV. CHAPADA DOS BOIS.

NOVEMBRO/2025

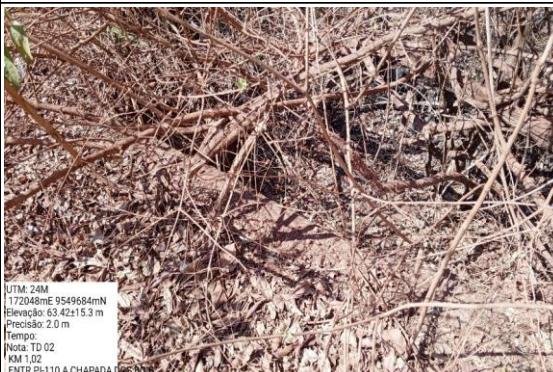
FOTO 9

UTM: 24M  
172048mE 9549684mN  
Elevação: 63.42±15.3 m  
Precisão: 2.0 m  
Tempo:  
Nota: TD 02  
KM 1,02  
ENTR.PI-110 A CHAPADA DOS BOIS

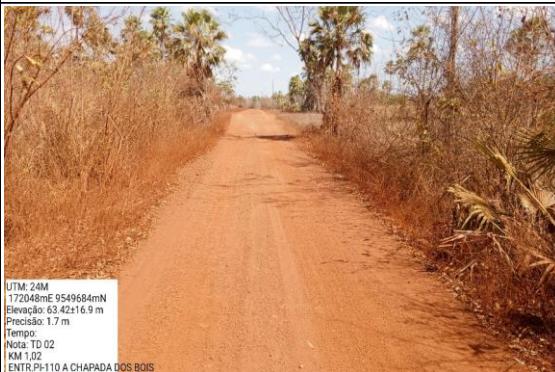
FOTO 10

UTM: 24M  
172048mE 9549684mN  
Elevação: 63.42±16.9 m  
Precisão: 1.7 m  
Tempo:  
Nota: TD 02  
KM 1,02  
ENTR.PI-110 A CHAPADA DOS BOIS

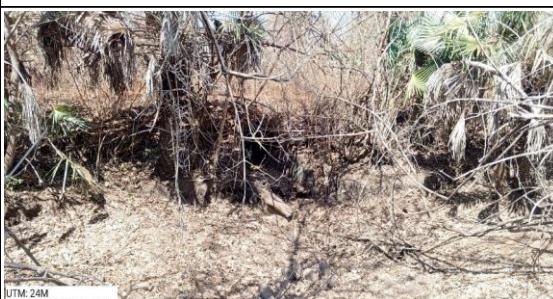
FOTO 11

UTM: 24M  
172056mE 9549686mN  
Elevação: 56.82±16.8 m  
Precisão: 1.9 m  
Tempo:  
Nota: TD 02  
KM 1,02  
ENTR.PI-110 A CHAPADA DOS BOIS

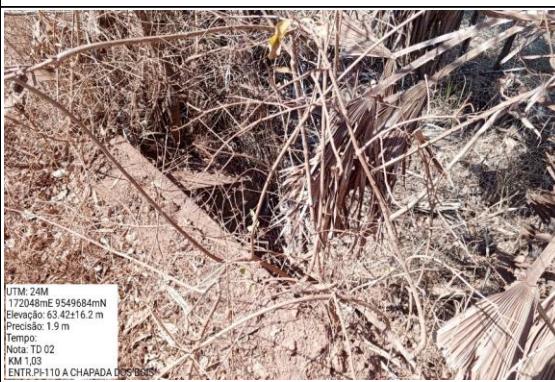
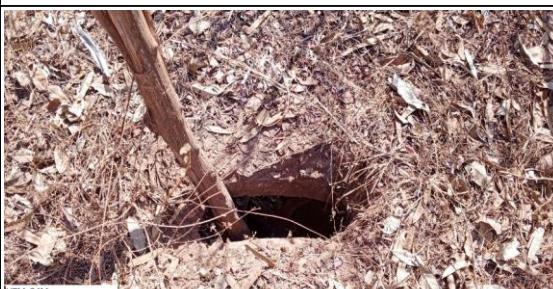
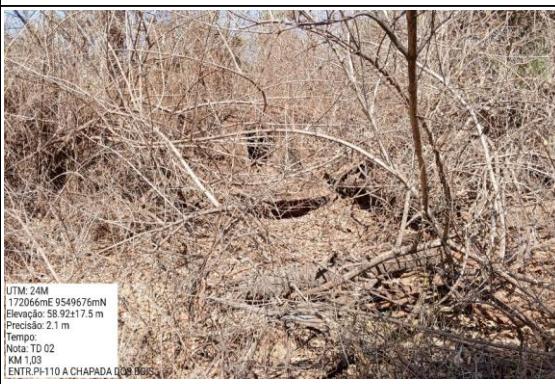
Ainda no que tange à superestrutura, foram identificados processos erosivos na pista que comprometem a integridade da rodovia. Registrhou-se uma erosão no Km 1,03 (Lado Esquerdo), com dimensões de 0,60 x 0,15 x 1,00 m, e outra ocorrência no Km 1,65 (Lado Esquerdo), com dimensões de 0,40 x 0,40 x 0,30 m.

UTM: 24M  
172056mE 9549684mN  
Elevação: 63.42±16.2 m  
Precisão: 1.9 m  
Tempo:  
Nota: TD 02  
KM 1,03  
ENTR.PI-110 A CHAPADA DOS BOIS

UTM: 24M  
172057mE 9549678mN  
Elevação: 63.42±15.5 m  
Precisão: 1.9 m  
Tempo:  
Nota: TD 02  
KM 1,03  
ENTR.PI-110 A CHAPADA DOS BOIS

UTM: 24M  
172066mE 9549676mN  
Elevação: 58.92±17.5 m  
Precisão: 2.1 m  
Tempo:  
Nota: TD 02  
KM 1,03  
ENTR.PI-110 A CHAPADA DOS BOIS

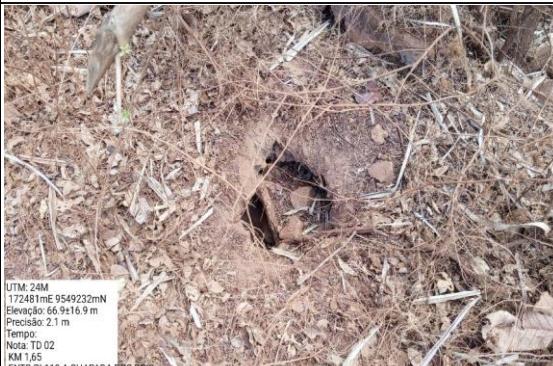
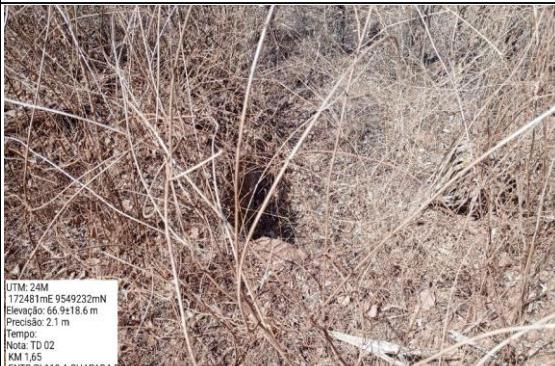
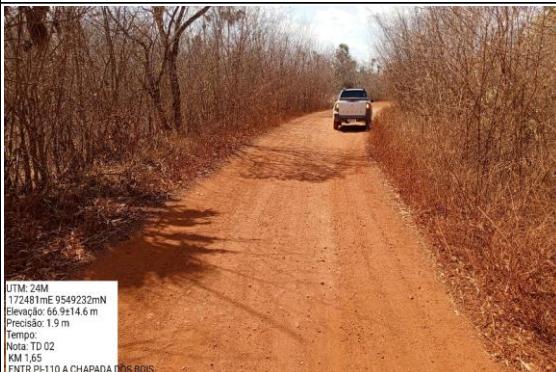
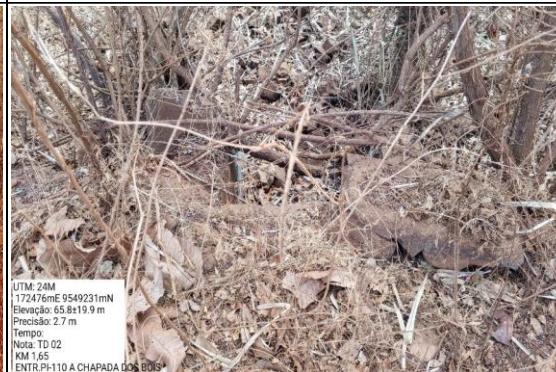
UTM: 24M  
172481mE 9549232mN  
Elevação: 66.9±16.9 m  
Precisão: 2.1 m  
Tempo:  
Nota: TD 02  
KM 1,65  
ENTR.PI-110 A CHAPADA DOS BOIS

UTM: 24M  
172481mE 9549232mN  
Elevação: 66.9±18.6 m  
Precisão: 2.1 m  
Tempo:  
Nota: TD 02  
KM 1,65  
ENTR.PI-110 A CHAPADA DOS BOIS

UTM: 24M  
172481mE 9549232mN  
Elevação: 66.9±14.6 m  
Precisão: 1.9 m  
Tempo:  
Nota: TD 02  
KM 1,65  
ENTR.PI-110 A CHAPADA DOS BOIS

UTM: 24M  
172476mE 9549231mN  
Elevação: 65.8±19.9 m  
Precisão: 2.7 m  
Tempo:  
Nota: TD 02  
KM 1,65  
ENTR.PI-110 A CHAPADA DOS BOIS

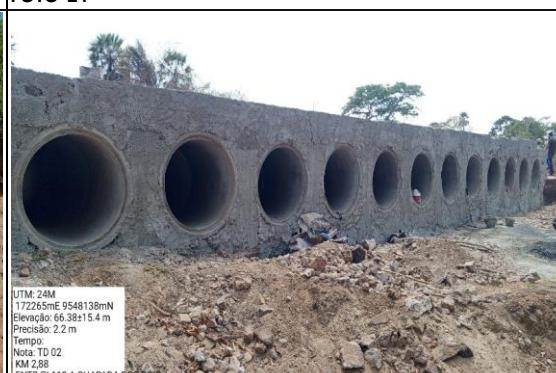
FOTO 24

No que se refere ao sistema de drenagem e Obras de Arte Correntes (OAC), foram identificados 7 bueiros responsáveis pelo escoamento das águas pluviais, os quais necessitam de serviços de manutenção e limpeza, e uma passagem molhada (ou ponte submersível) localizada no Km 2,88. Destaca-se também a presença de uma Obra de Arte Especial (OAE) para transposição de curso d'água: uma ponte localizada entre o Km 7,12 e o Km 7,14.

UTM: 24M  
172265mE 9548138mN  
Elevação: 66.38±15.4 m  
Precisão: 2.2 m  
Tempo:  
Nota: TD 02  
KM 2,88  
ENTR.PI-110 A CHAPADA DOS BOIS

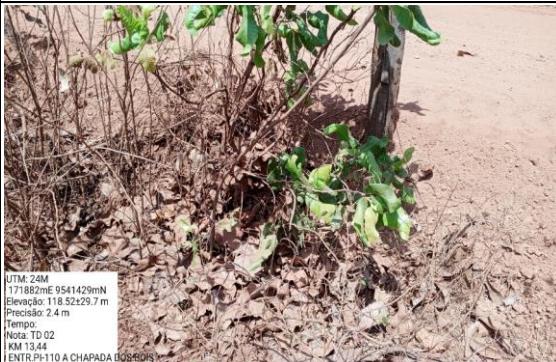
**FOTO 49**

BUEIROS				
KM	TIPO	COMPRIMENTO (m)	CONDIÇÃO	OBSERVAÇÃO
0,26	BSTC	-	REGULAR	NECESSITA DE LIMPEZA
1,02	BSTC	-	REGULAR	NECESSITA DE LIMPEZA
1,03	BSTC	-	REGULAR	NECESSITA DE LIMPEZA
1,65	BSTC	-	REGULAR	NECESSITA DE LIMPEZA
4,44	BSTC	-	REGULAR	NECESSIDADE DE LIMPEZA / SEM ALAS
9,21	BSTC	-	REGULAR	NECESSITA DE LIMPEZA
13,44	BSTC	-	OBSTRUÍDO	NECESSITA DE LIMPEZA
TOTAL				7,00

UTM: 24M  
 171882mE 9541429mN  
 Elevação: 118.52±29.7 m  
 Precisão: 2.4 m  
 Tempo:  
 Nota: TD 02  
 KM 13,44  
 ENTR.PI-110 A CHAPADA DOS BOIS
