DER – DEPARTAMENTO DE ESTRADAS DE RODAGEM DO PIAUÍ

RELATÓRIO DE LEVANTAMENTO DAS CONDIÇÕES DE SUPERFÍCIE DAS RODOVIAS

PI – 142: ENTR. PI-456/ PAULISTANA

DEZEMBRO/2025

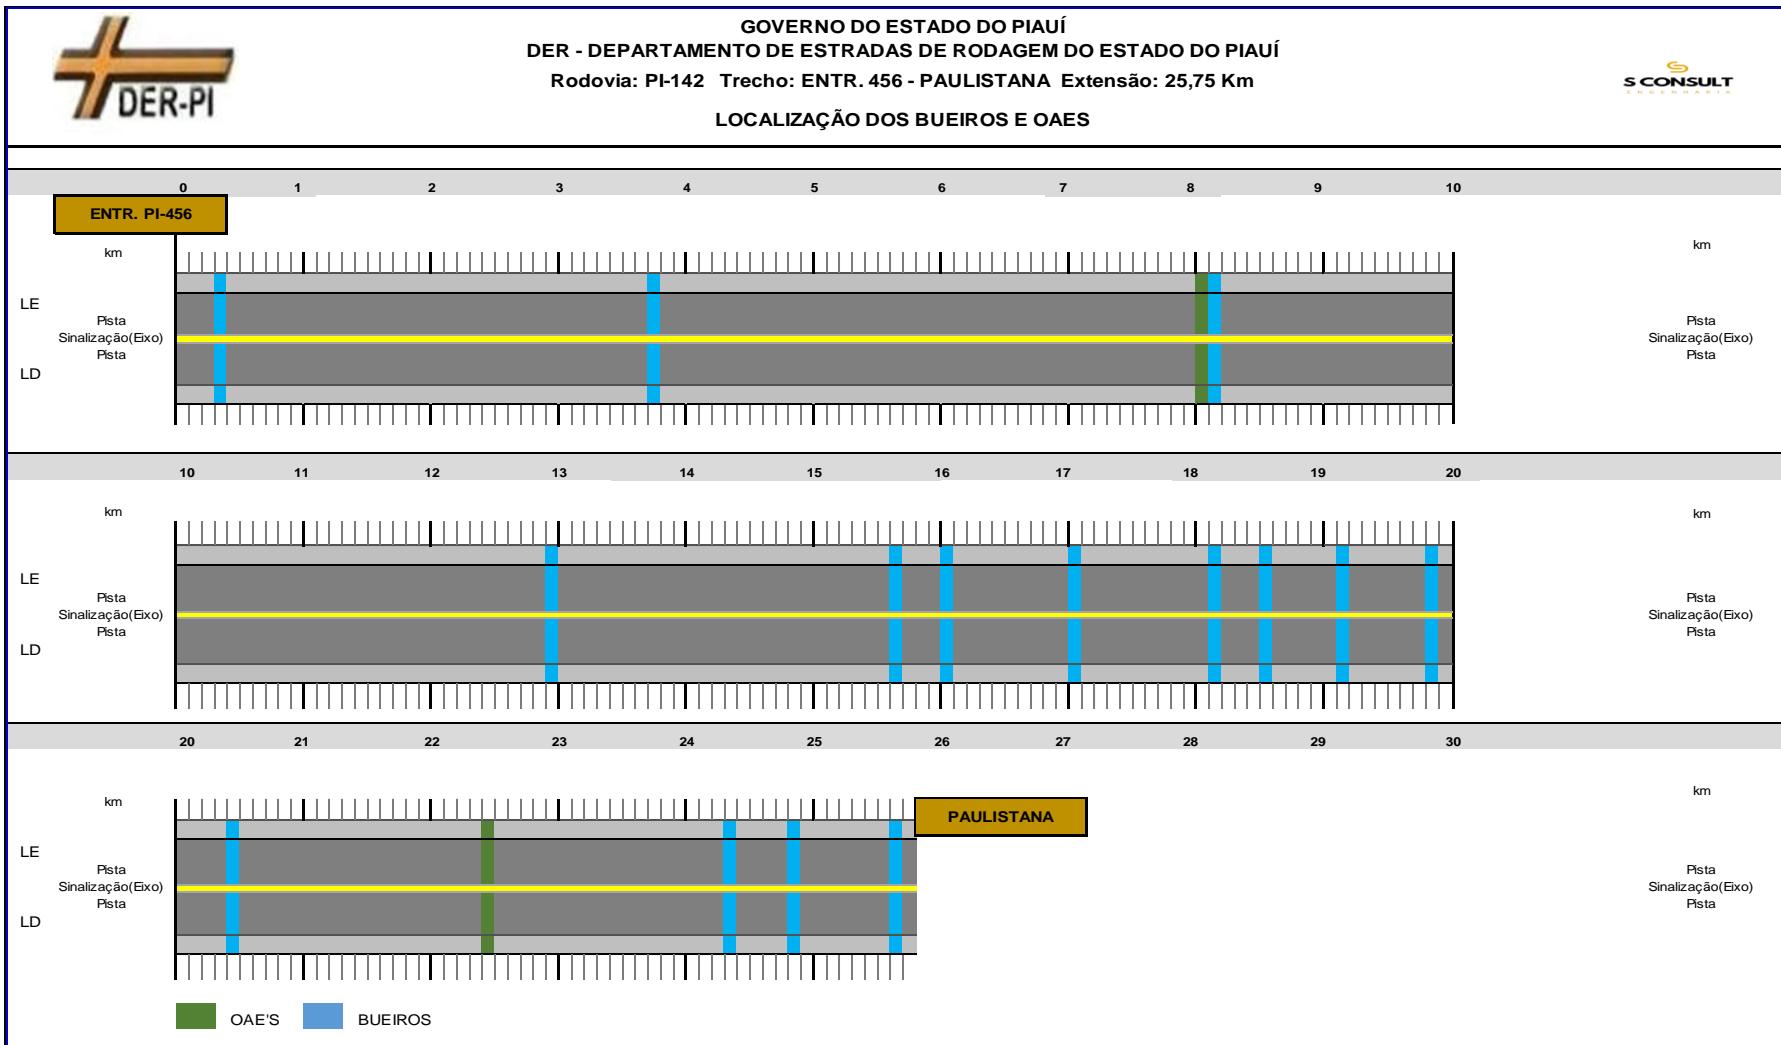
LOCALIZAÇÃO DOS BUEIROS E OAES

BUEIROS				
KM	TIPO	COMPRIMENTO (m)	CONDICÃO	OBSERVAÇÃO
0,39	BSTC	-	REGULAR	LIMPEZA
3,75	BCTC	-	REGULAR	LIMPEZA
8,16	-	-	-	SEM ACESSO
12,92	BSTC	-	RUIM	SOTERRADO/ LIMPEZA
18,10	BSTC	-	RUIM	LIMPEZA
15,67	BSTC	-	REGULAR	LIMPEZA
16,05	BSTC	-	REGULAR	LIMPEZA
17,07	BTTC	-	REGULAR	LIMPEZA
18,53	-	-	-	SEM ACESSO
19,10	BSTC	-	RUIM	LIMPEZA
19,88	BSTC	-	REGULAR	LIMPEZA
20,44	BSTC	-	REGULAR	LIMPEZA
24,30	BSTC	-	RUIM	SOTERRADO
24,85	-	-	-	SEM ACESSO
25,61	-	-	-	SEM ACESSO
TOTAL				15,00

OAES	
LOCALIZAÇÃO (KM)	CONDIÇÃO
8,03	REGULAR
22,45	REGULAR
TOTAL PONTES (UN)	2
