RELATÓRIO DE LEVANTAMENTO DAS CONDIÇÕES DE SUPERFÍCIE DAS RODOVIAS

LIGAÇÃO: VALENÇA / BALNEÁRIO SANTA ROSA.

JANEIRO/2025

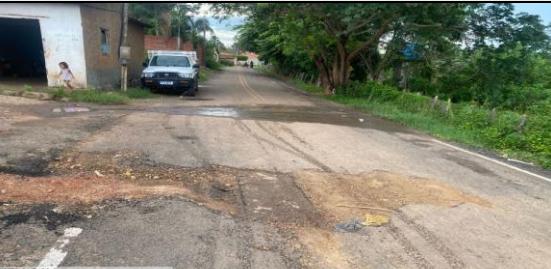
FOTO 7	FOTO 8

EROSÃO					
KM	LADO	DIMENSÕES		VOLUME (m³)	
0,31	E	3,00	1,00	0,50	1,50
TOTAL (m³)				1,50

<p>UTM: 24M 196906mE 9292179mN Elevação: 304.86±10.79 m Precisão: 8.41 m Tempo: 20-01-2025 15:37:12 Nota: VALENÇA/BALNEÁRIO STA ROSA KM:0,31</p> <p>NoteCam @ iOS</p>

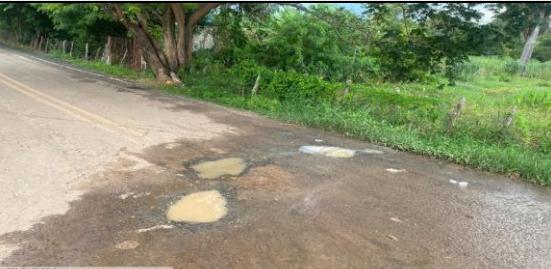
<p>UTM: 24M 196883mE 9292183mN Elevação: 301.45±8.05 m Precisão: 8.41 m Tempo: 20-01-2025 15:37:29 Nota: VALENÇA/BALNEÁRIO STA ROSA KM:0,31</p> <p>NoteCam @ iOS</p>

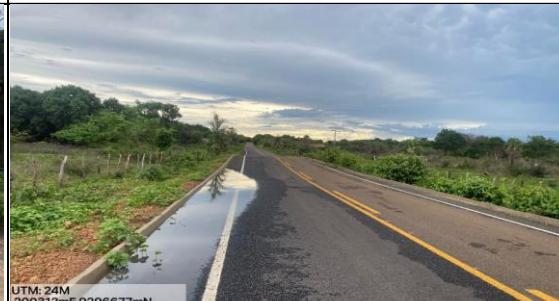
FOTO 32

No levantamento de campo, realizado em janeiro de 2025, foi evidenciado que na rodovia há a ocorrência de panelas e erosões. A sinalização horizontal está regular, porém não possui tachinhas e a vertical é inexistente. Existem bueiros ao longo do trecho e, dois deles estão sem alas e obstruídos. É necessário que seja realizado roço no segmento. Ademais foi observado acúmulo de água nos quilômetros 3,77 e 6,60 devido à ausência de descidas d'água. A seguir, algumas observações e outros eventos de importância.

UTM: 24M
 200312mE 9296677mN
 Elevação: 297.77±17.94 m
 Precisão: 68.23 m
 Tempo: 20-01-2025 16:07:09
 Nota: VALENÇA/BALNEARIO STA ROSA
 KM:6,60
