DER – DEPARTAMENTO DE ESTRADAS DE RODAGEM DO PIAUÍ

RELATÓRIO DE LEVANTAMENTO DAS CONDIÇÕES DE SUPERFÍCIE DAS RODOVIAS

PI- 309: ENTR. BR-343 / COCAL.

JULHO/2025

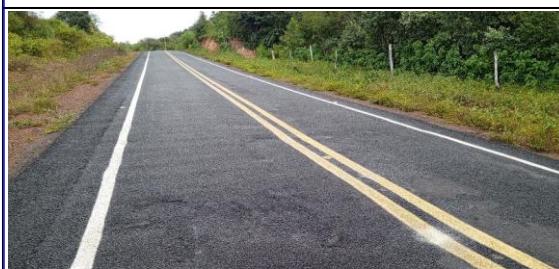
FOTO 9

UTM: 24M
 2095686mE 9597595mN
 Elevação: 257.23±59.1 m
 Precisão: 4.7 m
 Tempo: 07/07/2025
 Nota: TD-01 ITEM 22
 KM 6,95
 BR-343 A COCAL

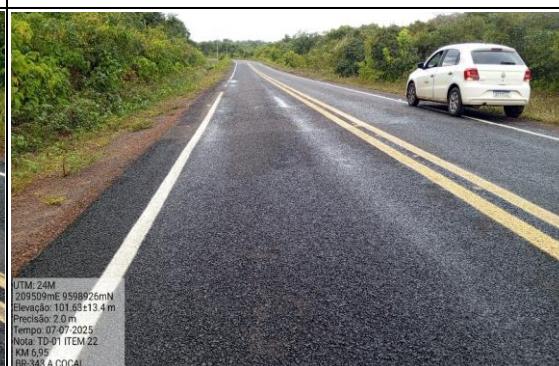
FOTO 10

UTM: 24M
 2095209mE 9598926mN
 Elevação: 101.68±13.4 m
 Precisão: 2.0 m
 Tempo: 07/07/2025
 Nota: TD-01 ITEM 22
 KM 6,95
 BR-343 A COCAL

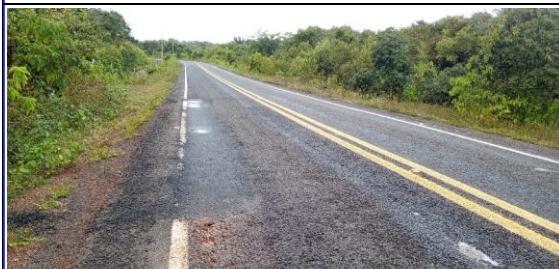
FOTO 11

UTM: 24M
 2095266mE 9598928mN
 Elevação: 102.33±13.3 m
 Precisão: 2.1 m
 Tempo: 07/07/2025
 Nota: TD-01 ITEM 22
 KM 6,95
 BR-343 A COCAL

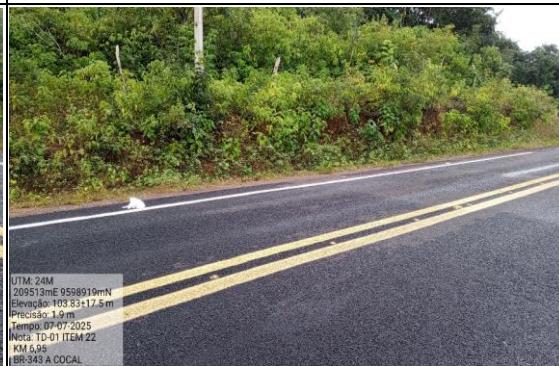
FOTO 12

UTM: 24M
 209513mE 9598919mN
 Elevação: 103.83±17.5 m
 Precisão: 1.9 m
 Tempo: 07/07/2025
 Nota: TD-01 ITEM 22
 KM 6,95
 BR-343 A COCAL

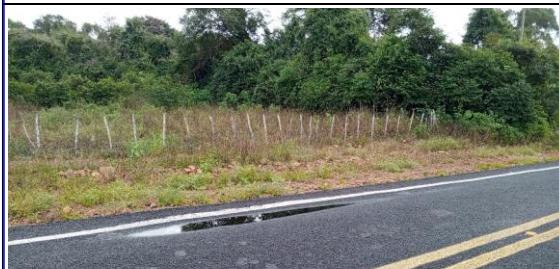
FOTO 13

UTM: 24M
 2095200mE 9598927mN
 Elevação: 104.69±13.5 m
 Precisão: 1.9 m
 Tempo: 07/07/2025
 Nota: TD-01 ITEM 22
 KM 6,91
 BR-343 A COCAL

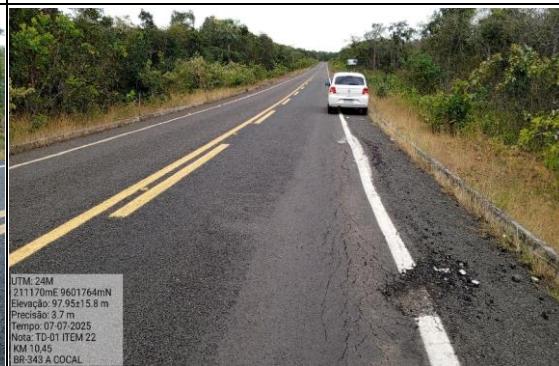
FOTO 14

UTM: 24M
 2111170mE 9601764mN
 Elevação: 105.41±15.8 m
 Precisão: 3.7 m
 Tempo: 07/07/2025
 Nota: TD-01 ITEM 22
 KM 10,45
 BR-343 A COCAL

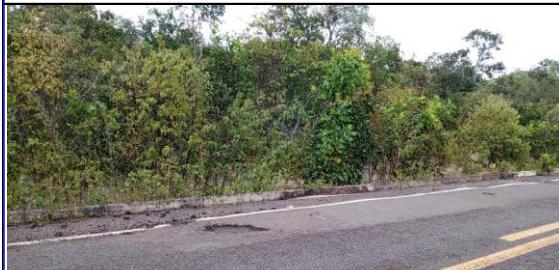
FOTO 15

UTM: 24M
 2111208mE 9601957mN
 Elevação: 99.23±11.9 m
 Precisão: 2.0 m
 Tempo: 07/07/2025
 Nota: TD-01 ITEM 22
 KM 10,82
 BR-343 A COCAL

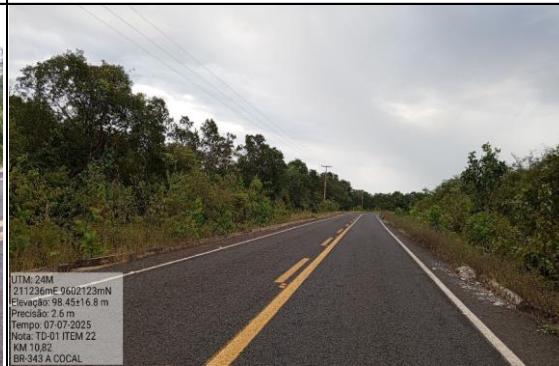
FOTO 16

UTM: 24M
 2111236mE 9602172mN
 Elevação: 98.45±16.8 m
 Precisão: 2.6 m
 Tempo: 07/07/2025
 Nota: TD-01 ITEM 22
 KM 11,02
 BR-343 A COCAL
