DER – DEPARTAMENTO DE ESTRADAS DE RODAGEM DO PIAUÍ

RELATÓRIO DE LEVANTAMENTO DAS CONDIÇÕES DE SUPERFÍCIE DAS RODOVIAS

PI – 218: JERUMENHA / GUADALUPE.

OUTUBRO/2025

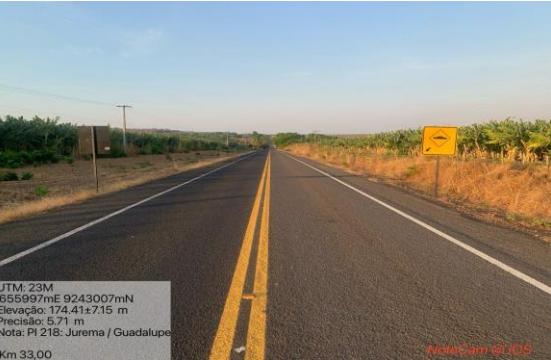
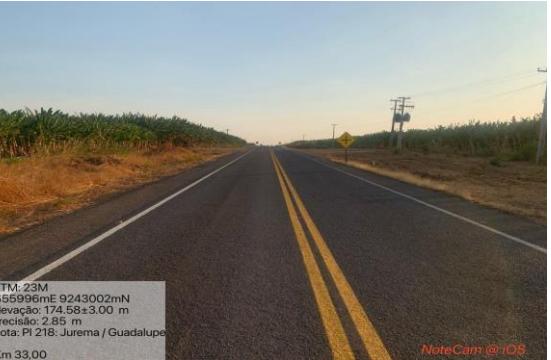
| FOTO 41 | FOTO 42 |

Quanto à sinalização viária, observou-se a presença de placas indicativas de lombadas localizadas nos quilômetros 32,82, 33,00 e 34,20; contudo, constatou-se que as lombadas físicas correspondentes não foram executadas, configurando uma inconformidade de segurança que requer regularização. Em geral, as sinalizações horizontais e verticais encontram-se em boas condições.

| <p>UTM: 23M 655997mE 9243007mN Elevação: 174.41±7.15 m Precisão: 5.71 m Nota: PI 218: Jurema / Guadalupe Km 33,00</p> <p>NoteCam @ iOS</p> | <p>UTM: 23M 655996mE 9243002mN Elevação: 174.58±3.00 m Precisão: 2.85 m Nota: PI 218: Jurema / Guadalupe Km 33,00</p> <p>NoteCam @ iOS</p> |

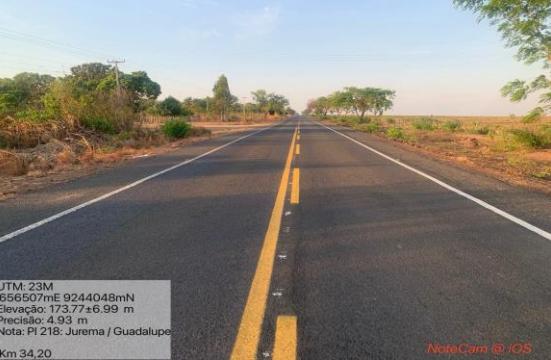
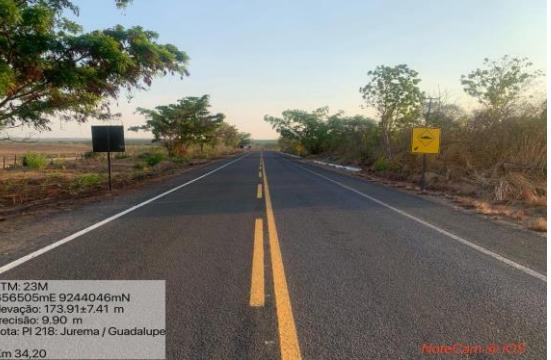
| FOTO 43 | FOTO 44 |

| <p>UTM: 23M 656507mE 9244048mN Elevação: 173.77±6.99 m Precisão: 4.93 m Nota: PI 218: Jurema / Guadalupe Km 34,20</p> <p>NoteCam @ iOS</p> | <p>UTM: 23M 656505mE 9244046mN Elevação: 173.91±7.41 m Precisão: 9.90 m Nota: PI 218: Jurema / Guadalupe Km 34,20</p> <p>NoteCam @ iOS</p> |

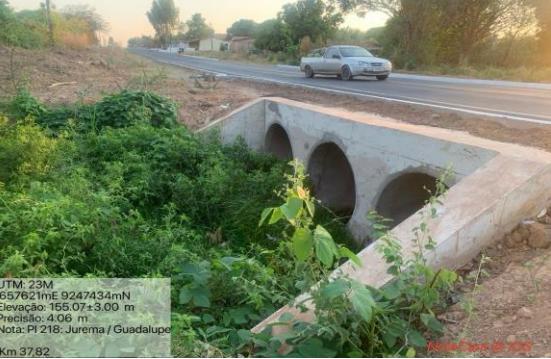
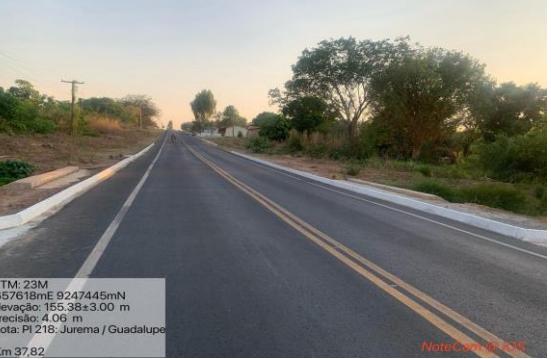
| FOTO 45 | FOTO 46 |

| BUEIROS | | | | |
|---|---|---|---|---|
| 37,82 | BTTC | - | Obstruído | Necessita de Limpeza |

| <p>UTM: 23M 657628mE 9247434mN Elevação: 165.07±3.00 m Precisão: 4.06 m Nota: PI 218: Jurema / Guadalupe Km 37,82</p> <p>NoteCam @ iOS</p> | <p>UTM: 23M 657616mE 9247445mN Elevação: 165.38±3.00 m Precisão: 4.06 m Nota: PI 218: Jurema / Guadalupe Km 37,82</p> <p>NoteCam @ iOS</p> |

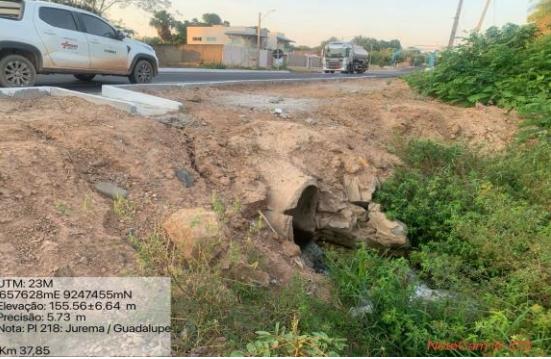
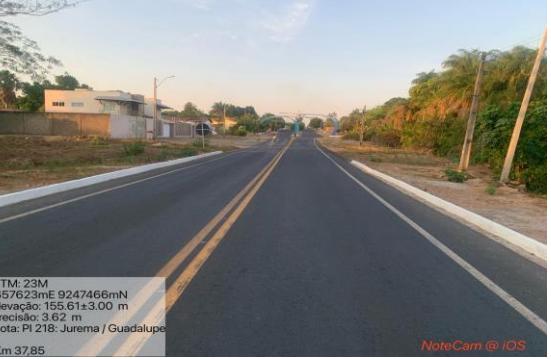
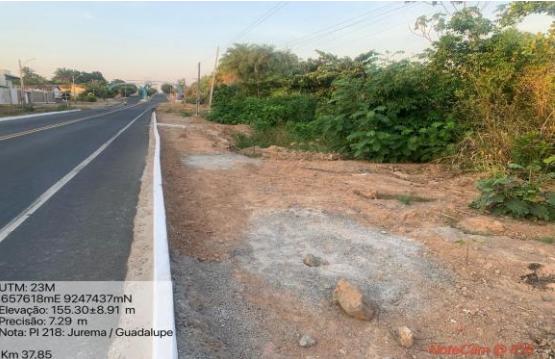
| FOTO 47 | FOTO 48 |

| BUEIROS | | | | |
|---|---|---|---|---|
| 37,85 | BSTC | - | Obstruído | Necessita de Limpeza |

| <p>UTM: 23M 657628mE 9247455mN Elevação: 155.56±6.64 m Precisão: 5.73 m Nota: PI 218: Jurema / Guadalupe Km 37,85</p> <p>NoteCam @ iOS</p> | <p>UTM: 23M 657623mE 9247466mN Elevação: 155.61±3.00 m Precisão: 3.62 m Nota: PI 218: Jurema / Guadalupe Km 37,85</p> <p>NoteCam @ iOS</p> |

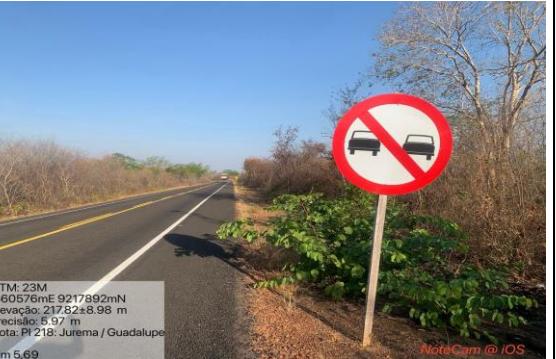
| RELATÓRIO FOTOGRÁFICO PI 218- JERUMENHA - GUADALUPE | |
|---|--|
| <p> UTM: 23M 657618mE 9247437mN Elevação: 155.30±8.91 m Precisão: 7.29 m Nota: PI 218: Jurema / Guadalupe Km 37,85 </p> | <p> UTM: 23M 660576mE 9217892mN Elevação: 217.82±8.98 m Precisão: 5.97 m Nota: PI 218: Jurema / Guadalupe Km 5,69 </p> |

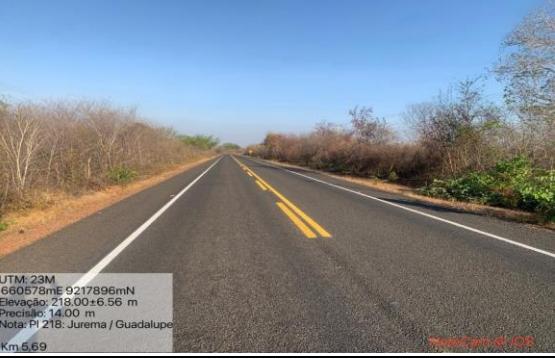
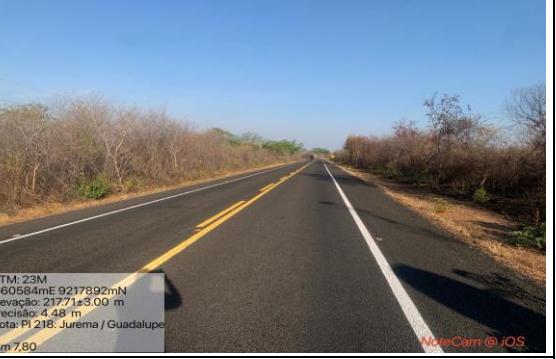
| RELATÓRIO FOTOGRÁFICO PI 218- JERUMENHA - GUADALUPE | |
|---|--|
| <p> UTM: 23M 660578mE 9217896mN Elevação: 218.00±6.56 m Precisão: 8.00 m Nota: PI 218: Jurema / Guadalupe Km 5,69 </p> | <p> UTM: 23M 660584mE 9217892mN Elevação: 217.71±3.00 m Precisão: 4.48 m Nota: PI 218: Jurema / Guadalupe Km 8,00 </p> |

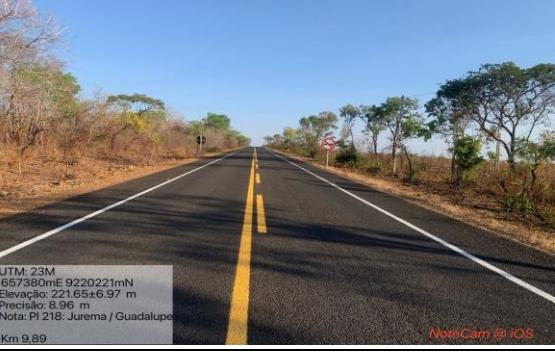
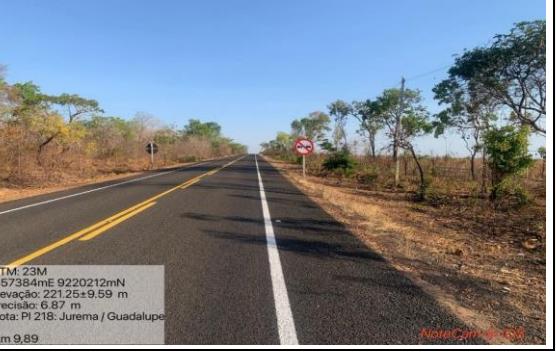
| RELATÓRIO FOTOGRÁFICO PI 218- JERUMENHA - GUADALUPE | |
|---|--|
| <p> UTM: 23M 657380mE 9220221mN Elevação: 221.65±6.97 m Precisão: 8.96 m Nota: PI 218: Jurema / Guadalupe Km 9,89 </p> | <p> UTM: 23M 657394mE 9220212mN Elevação: 221.25±9.59 m Precisão: 6.87 m Nota: PI 218: Jurema / Guadalupe Km 9,89 </p> |
