DER – DEPARTAMENTO DE ESTRADAS DE RODAGEM DO PIAUÍ

RELATÓRIO DE LEVANTAMENTO DAS CONDIÇÕES DE SUPERFÍCIE DAS RODOVIAS

PI – 378: ENTR. BR-020 / PIO IX

NOVEMBRO/2025

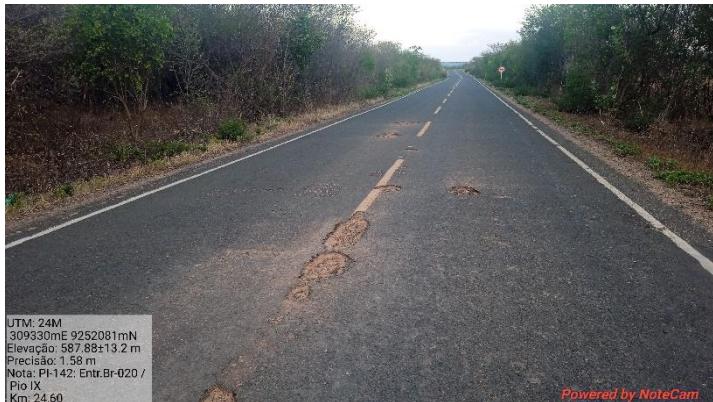
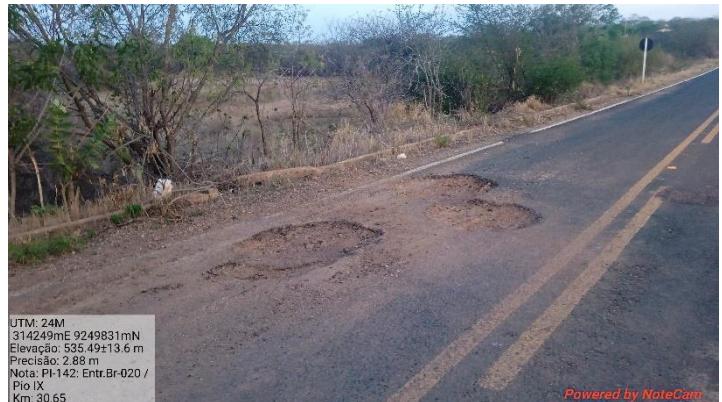
Anexo fotográfico:

No trecho compreendido entre os km 24,50 e 33,40, foram identificados uma área crítica, totalizando uma extensão de 3.000,00 metros, que demandam intervenção de restauração funcional da plataforma.

As patologias observadas nessas regiões incluem a presença recorrente de panelas em diversos níveis de severidade, indicando degradação estrutural do pavimento e comprometimento da base em alguns segmentos

A simples execução de tapa-buracos nessas áreas não se mostra eficaz, visto que as falhas identificadas possuem caráter repetitivo e estrutural, exigindo ações mais abrangentes e duradouras. Assim, recomenda-se a realização de serviços de remoção da camada comprometida, reforço de base ou sub-base, e recomposição com revestimento em Tratamento Superficial Duplo (TSD) ou CBUQ, conforme o tipo de pavimento existente e volume de tráfego.

A intervenção nessas áreas é essencial para recuperar a funcionalidade e prolongar a vida útil da rodovia, prevenindo deteriorações mais severas e custos maiores com manutenções emergenciais.

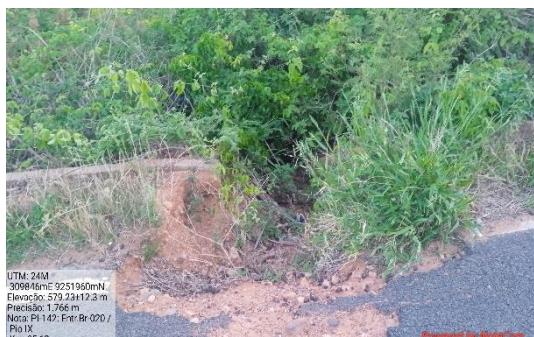
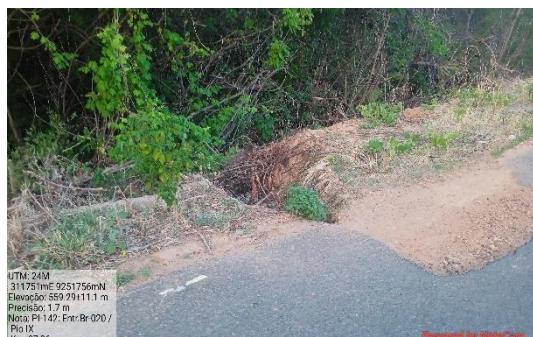
Anexo fotográfico:

EROSÃO					
KM	LADO	DIMENSÕES			VOLUME (m³)
25,12	LD	2,00	1,00	5,00	10,00
27,26	LE	1,00	2,00	4,00	8,00
TOTAL (m³)			18,00

As erosões identificadas ao longo dessa rodovia, especialmente nos Km 25,22 e 27,26 apresentam risco progressivo à estabilidade da plataforma viária, com perda significativa de material e comprometimento das margens da estrada. A manutenção inadequada da drenagem superficial, aliada à ausência de ações corretivas, favoreceu a intensificação dos processos erosivos, que continuam evoluindo com o tempo.

Diante desse cenário, a correção imediata se faz imprescindível a fim de evitar o agravamento da situação e a possível interdição de trechos da via. Recomenda-se, como medidas corretivas:

- Reaterro com solo compactado em camadas sucessivas nas áreas afetadas;
- Instalação de dispositivos de drenagem superficial, como sarjetas laterais e saídas d'água, para desviar o fluxo hídrico de maneira controlada;
- Proteção das encostas com vegetação ou manta geotêxtil, minimizando o impacto das águas pluviais;
- Quando necessário, execução de muros de contenção ou estruturas de dissipaçāo de energia nas áreas de maior declive.

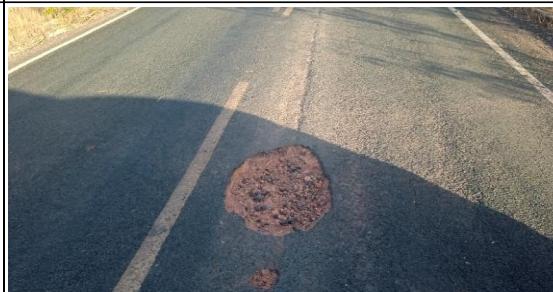
FOTO 10

UTM: 24M
292334mE 9259292mN
Elevação: 637.78±10.8 m
Precisão: 1.783 m
Nota: PI-142. Entr.BR-020 / Pio IX
Km: 4,60

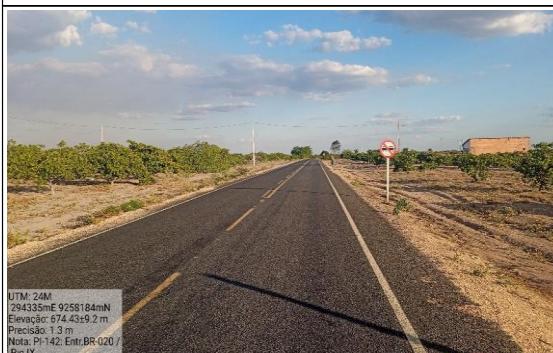
FOTO 11

UTM: 24M
294335mE 9258184mN
Elevação: 674.43±9.2 m
Precisão: 1.3 m
Nota: PI-142. Entr.BR-020 /
Pio IX
Km: 6,91

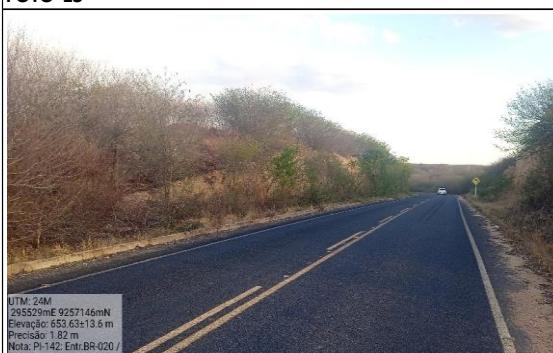
FOTO 13

UTM: 24M
295529mE 9257146mN
Elevação: 653.63±13.6 m
Precisão: 1.82 m
Nota: PI-142. Entr.BR-020 /
Pio IX
Km: 8,64

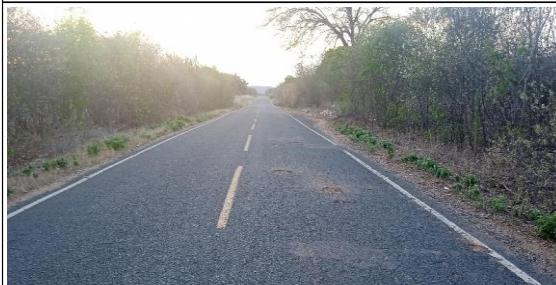
FOTO 41

UTM: 24M
 310621mE 9251815mN
 Elevação: 572.03±15.1 m
 Precisão: 2.18 m
 Nota: PI-142, Entr.Br-020 /
 Pio IX
 Km: 25,06

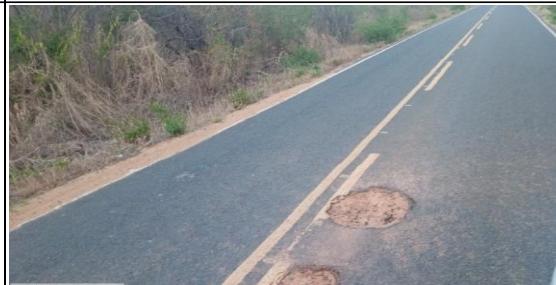
FOTO 42

UTM: 24M
 309798mE 9251991mN
 Elevação: 590.53±13.5 m
 Precisão: 1.84 m
 Nota: PI-142, Entr.Br-020 /
 Pio IX
 Km: 25,07

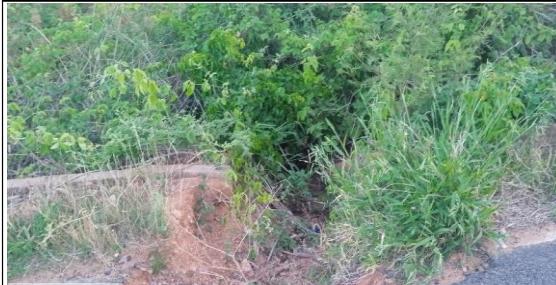
FOTO 43

UTM: 24M
 309845mE 9251960mN
 Elevação: 579.23±12.3 m
 Precisão: 1.766 m
 Nota: PI-142, Entr.Br-020 /
 Pio IX
 Km: 25,12

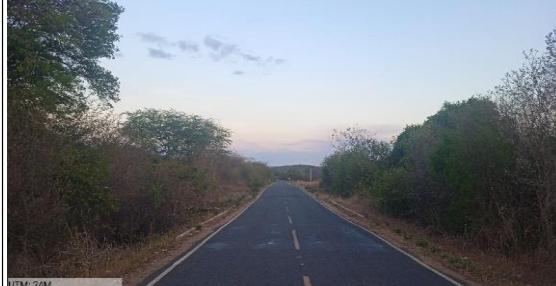
FOTO 47

UTM: 24M
 310621mE 9251815mN
 Elevação: 572.03±12.4 m
 Precisão: 1.42 m
 Nota: PI-142, Entr.Br-020 /
 Pio IX
 Km: 26,10

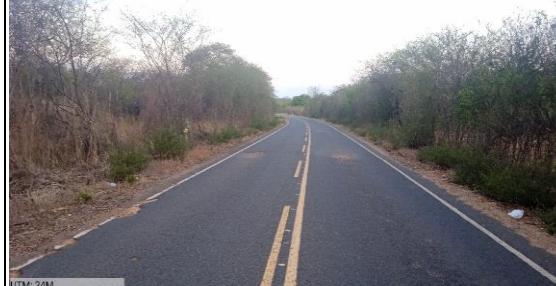
FOTO 48

UTM: 24M
 310924mE 9251755mN
 Elevação: 572.49±10.2 m
 Precisão: 1.516 m
 Nota: PI-142, Entr.Br-020 /
 Pio IX
 Km: 26,39
