DER – DEPARTAMENTO DE ESTRADAS DE RODAGEM DO PIAUÍ

RELATÓRIO DE LEVANTAMENTO DAS CONDIÇÕES DE SUPERFÍCIE DAS RODOVIAS

PI – 314: ENTR. PI-110 / POV. CATARINA.

NOVEMBRO/2025

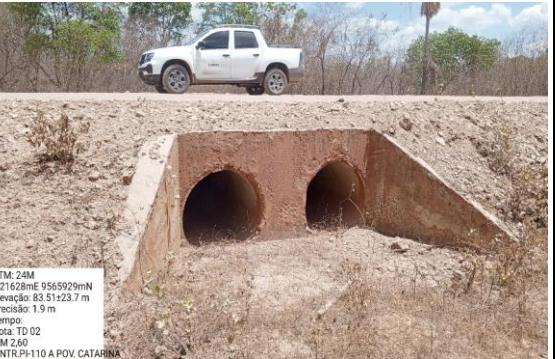
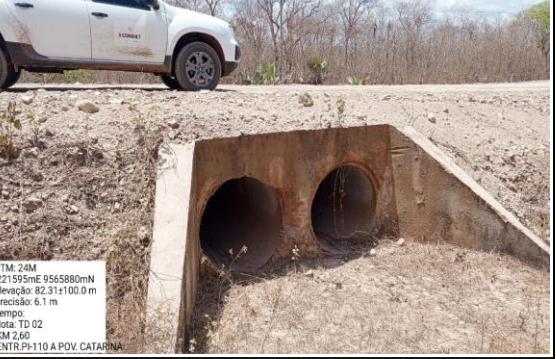
No que se refere ao sistema de drenagem, constatou-se a existência de 14 bueiros responsáveis pelo escoamento das águas pluviais sob o corpo da estrada. No Km 2,79, identificou-se a presença de um provável bueiro, cuja confirmação não foi possível devido à obstrução completa da estrutura. Adicionalmente, o bueiro localizado no Km 4,01, do tipo BDTC, encontra-se obstruído, demandando serviços de limpeza e reparos para restabelecer sua funcionalidade. Ressalta-se, ainda, a presença de uma ponte situada no Km 12,48, a qual integra o sistema de drenagem e transposição da via.

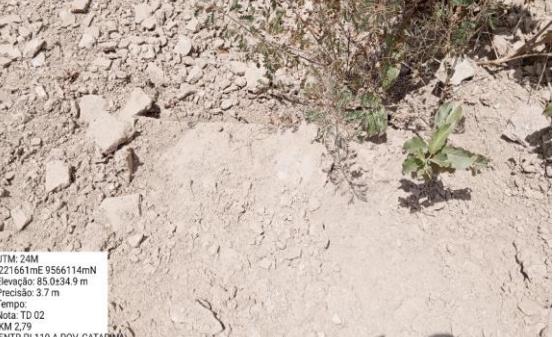
O sistema de drenagem é composto por 14 bueiros, incluindo um provável bueiro no km 2,79, cuja identificação não pôde ser confirmada devido à obstrução total, e um bueiro do tipo BDTC no km 4,01, igualmente obstruído. Ambos demandam serviços imediatos de limpeza, desobstrução e reparos para restabelecimento da funcionalidade hidráulica. Registrhou-se, ainda, a presença de uma ponte no km 12,48, a qual necessita de reparos no guarda-corpo. A estrutura conta com defensas metálicas instaladas em ambas as extremidades, com extensão aproximada de 5,5 metros cada.

UTM: 24M 221661mE 9566114mN Elevação: 85.0±34.9 m Precisão: 3.7 m Tempo: Nota: TD 02 KM 2,79 ENTR.PI-110 A POV. CATARINA	UTM: 24M 221832mE 9566352mN Elevação: 86.0±21.5 m Precisão: 1.8 m Tempo: Nota: TD 02 KM 3,10 ENTR.PI-110 A POV. CATARINA
FOTO 15

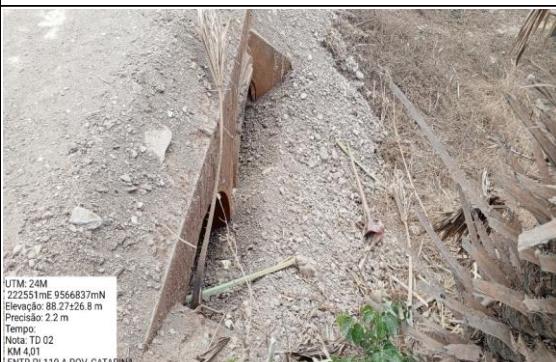
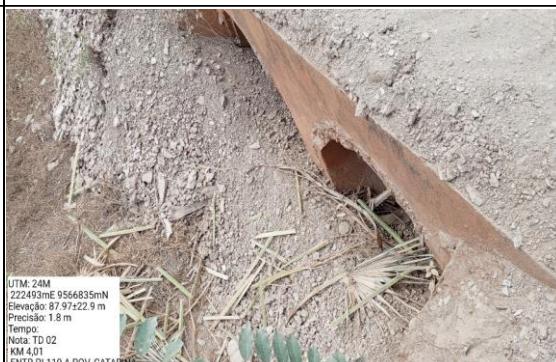
BUEIROS				
KM	TIPO	COMPRIMENTO (m)	CONDICÃO	OBSERVAÇÃO
0,98	BSTC	-		
2,60	BDTC	-		
3,10	BSTC	-		
3,60	BDTC	-		
3,96	BSTC	-		
4,01	BDTC	-	Obstruído	NECESSIDADE DE LIMPEZA
4,08	BSTC	-		
7,38	BSTC	-		
8,09	BDTC	-		
8,78	BSTC	-		
10,38	BDTC	-		
10,83	BDTC	-		
11,13	BSTC	-		
11,33	BDTC	-		
TOTAL				14,00

UTM: 24M
222551mE 9566837mN
Elevação: 88.27±26.8 m
Precisão: 2.2 m
Tempo:
Nota: TD 02
KM 4,01
ENTR.PI-110 A POV. CATARINA

UTM: 24M
222493mE 9566835mN
Elevação: 87.97±22.9 m
Precisão: 1.8 m
Tempo:
Nota: TD 02
KM 4,01
ENTR.PI-110 A POV. CATARINA

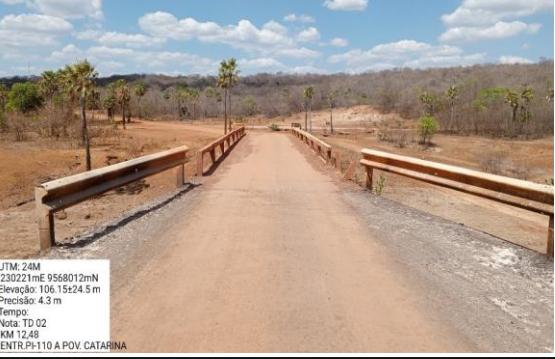
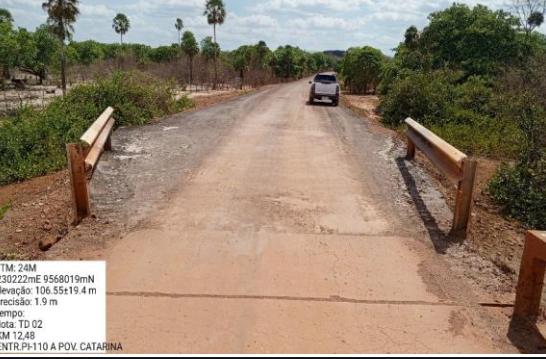
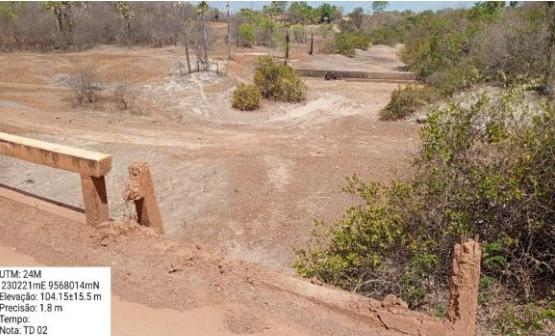
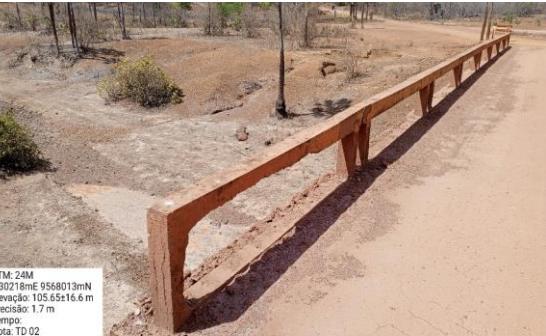
OAES		
LOCALIZAÇÃO	TIPO	CONDIÇÕES
12,48	PONTE	REGULAR
TOTAL (UN)		1,0

<p>UTM: 24M 230221mE 9568012mN Elevação: 106.15±24.5 m Precisão: 4.3 m Tempo: Nota: TD 02 KM 12.48 ENTR.PI-110 A POV. CATARINA</p>

<p>UTM: 24M 230222mE 9568019mN Elevação: 106.55±19.4 m Precisão: 1.9 m Tempo: Nota: TD 02 KM 12.48 ENTR.PI-110 A POV. CATARINA</p>
FOTO 69	FOTO 70

<p>UTM: 24M 230221mE 9568014mN Elevação: 104.15±15.5 m Precisão: 1.8 m Tempo: Nota: TD 02 KM 12.48 ENTR.PI-110 A POV. CATARINA</p>

<p>UTM: 24M 230218mE 9568013mN Elevação: 105.65±16.6 m Precisão: 1.7 m Tempo: Nota: TD 02 KM 12.48 ENTR.PI-110 A POV. CATARINA</p>

<p>UTM: 24M 230220mE 9567989mN Elevação: 106.55±27.0 m Precisão: 3.0 m Tempo: Nota: TD 02 KM 12.48 ENTR.PI-110 A POV. CATARINA</p>
