# **RELATÓRIO DE VISITA TÉCNICA E INSPEÇÃO VISUAL DA ESTRUTURA DE UMA PONTE LOCALIZADO NA RODOVIA PI-116, TRECHO: PARNAÍBA / ILHA GRANDE**

Rodovia PI-116, Trecho: Parnaíba / Ilha Grande

**Janeiro/2025**

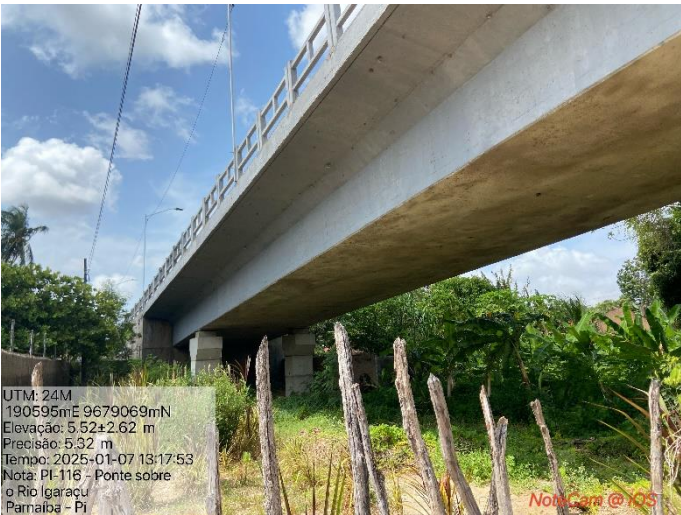
Construídos em concreto armado, apresentam-se em bom estado de conservação. Não foram verificadas evidências de danos na estrutura (fissuras, trincas, deslocamentos, armaduras expostas, recalques etc).

| Encontro (Lado Ilha Grande) | Encontro (Lado Parnaíba) |

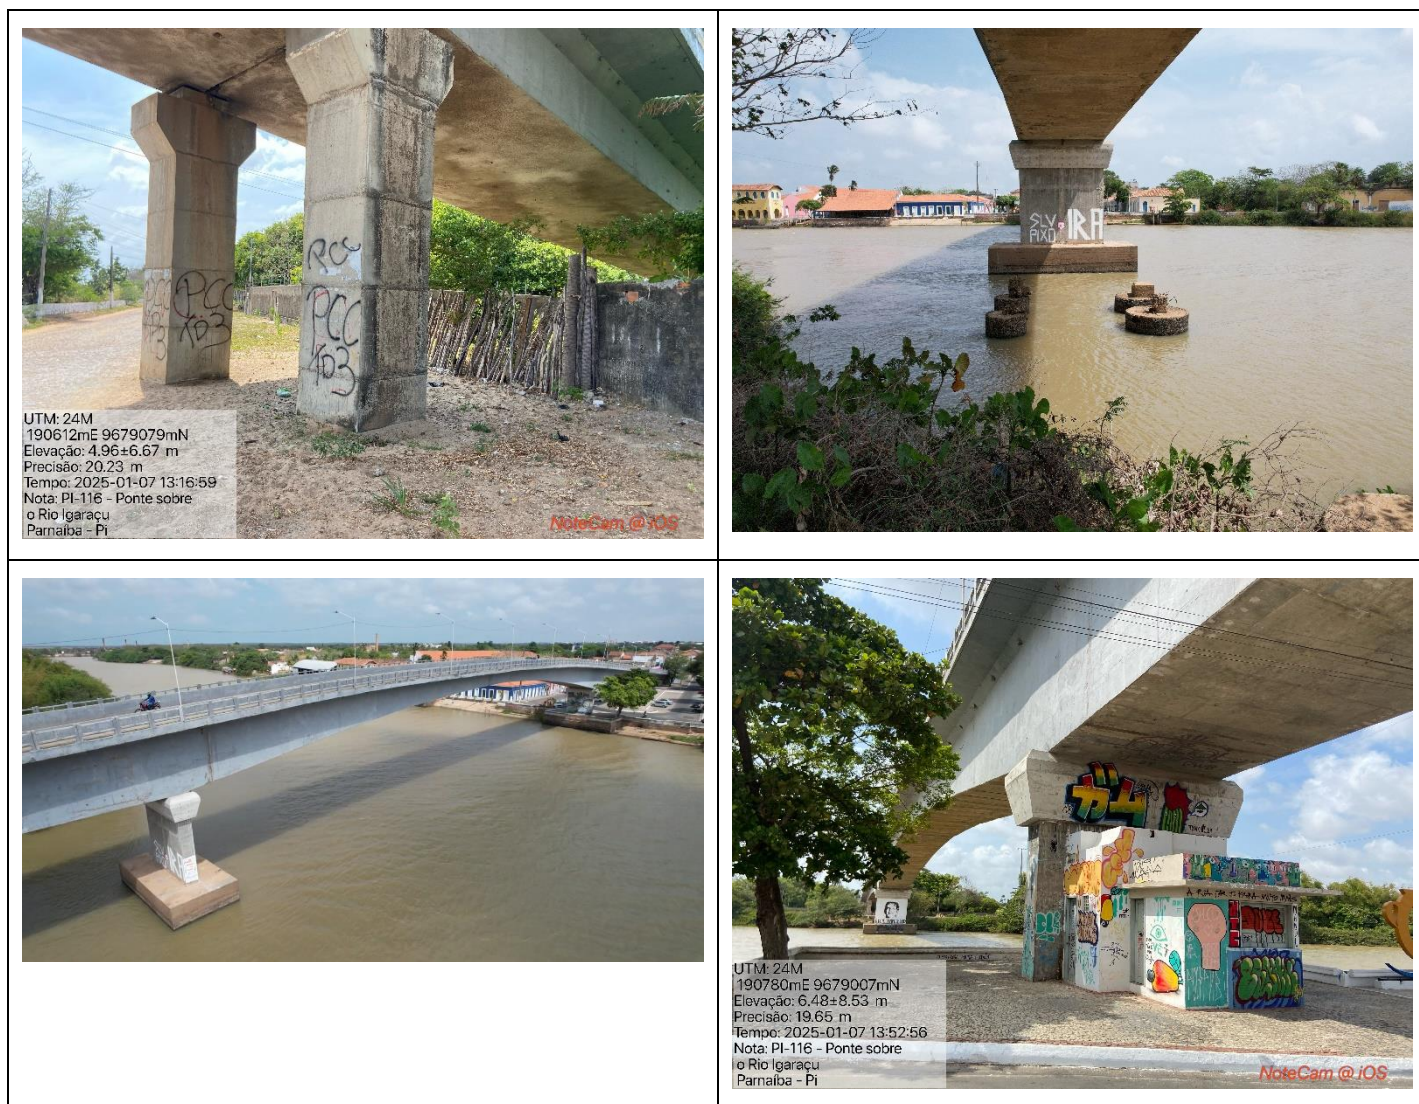
infraestrutura dos apoios extremos encontram-se sob o solo, e as dos apoios centrais, submersas. Apenas puderam ser analisados os blocos de coroamento dos elementos centrais, que apresentam boa aparência e sem sinais de deterioração.

Fundações da ponte enterradas/submersas

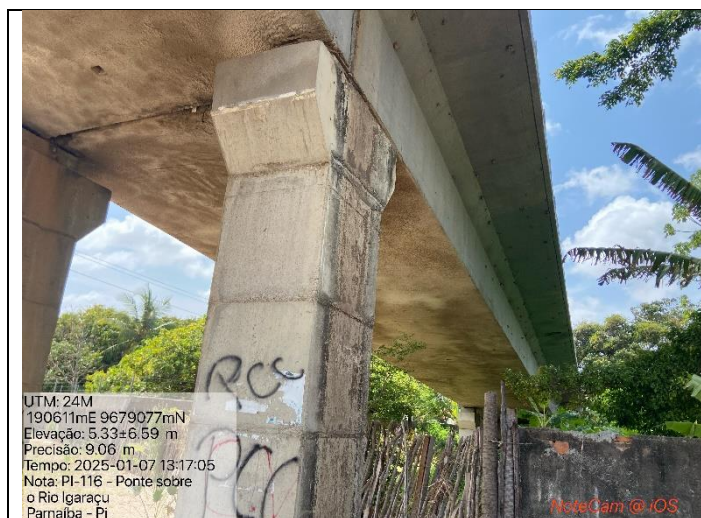
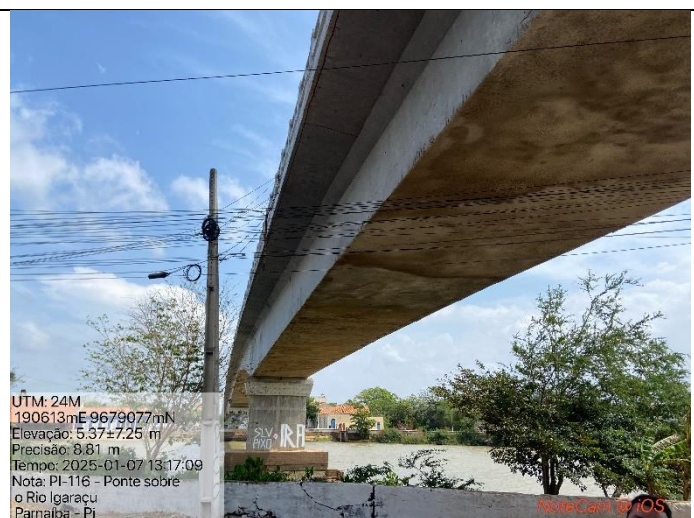
Foi observada uma camada de concreto projetado na face inferior da ponte em seus primeiros 60 metros iniciados do lado de Ilha Grande. Esse reparo corrigiu possíveis problemas de forma que, atualmente, não se observa qualquer patologia no local. Nesse mesmo lado, entre o segundo apoio extremo e o primeiro apoio central, a laje exibe pontos de deslocamento do concreto e armaduras expostas. Observa-se que os danos não são graves, porém a agressividade ambiental da região litorânea pode fazê-los progredir rapidamente, tornando a estrutura insegura. Avalia-se que os problemas constatados podem ter sido ocasionados por um ou vários dos fatores abaixo:

Laje inferior do tabuleiro (concreto projetado lançado)

- Limpeza e substituição das juntas de dilatação;
- Aplicação de concreto projetado nas áreas não contempladas da face inferior da laje (mediante cálculo para verificação estrutural).
- Escarificação e remoção de rebarbas da massa de concreto localizada no meio do vão da ponte, de forma a dissipar a impressão de que há uma rachadura no local.

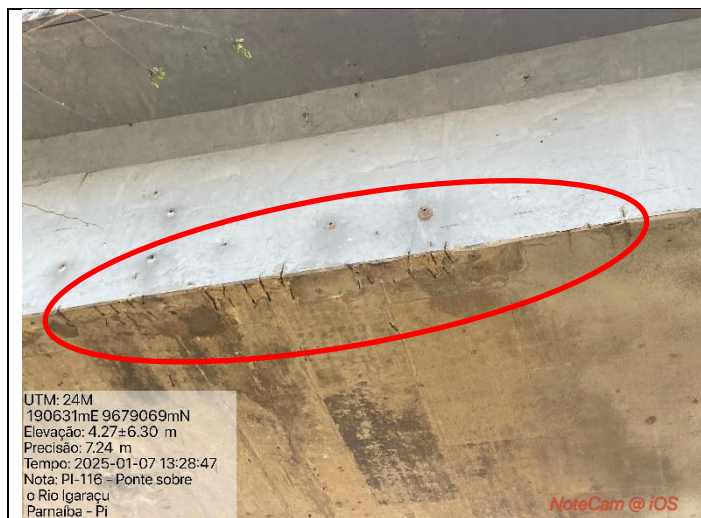
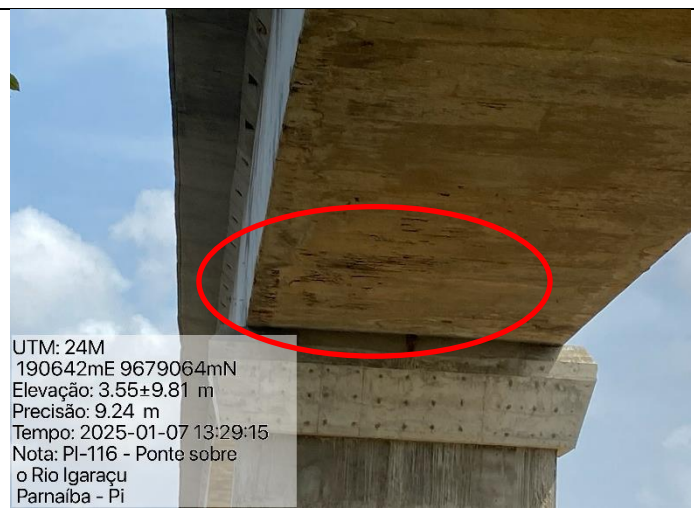
- Baixo cobrimento das armaduras;
- Baixa Resistência do Concreto;
- Baixo controle tecnológico durante a execução.

Focos com concreto deslocado e armaduras expostas

- Tratamento das armaduras expostas e corroídas:
  - Escarificar a região afetada;
  - limpeza de toda a armadura que estiver com sinais de corrosão com escovação intensa (escova de aço) e lixamento;
  - Passivação das armadura - aplicação de primer anticorrosivo com base epóxi. é fundamental que a parte inferior das barras da armadura estejam totalmente imprimadas para que a passivação tenha êxito;
  - Após a limpeza, e imediatamente antes de se aplicar a ponte de aderência,

- Colocar Reforço estrutural (aço) para compensação da diminuição da seção e resistência da armadura existente, caso necessário.
- Aplicação de adesivo epóxi (fluido) para ponte de aderência. É muito importante que a aplicação do graute (camada seguinte) seja feita dentro do período de atividade da resina epóxi.

- Escarificar a região afetada e remoção de partes soltas;
- Repetir as etapas descritas acima, caso as armaduras sejam alcançadas após o passo anterior;
- Limpeza e umidificação das superfícies interessadas;
- Aplicação de graute cimentício para cobrir os vazios e recompor a seção do elemento.

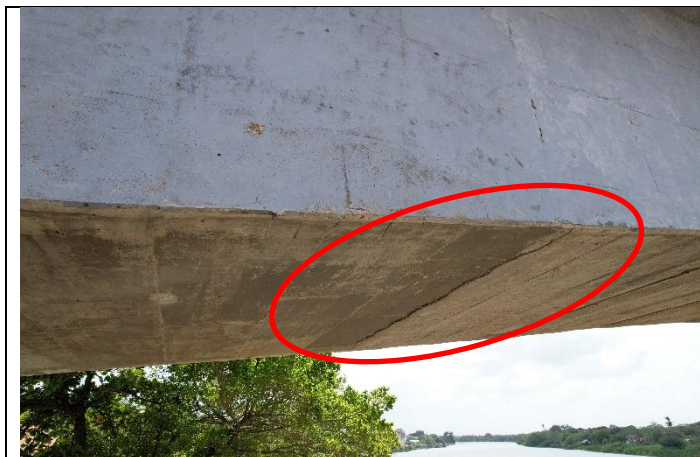
É importante mencionar ainda que houve ampla repercussão entre populares a hipótese de que a ponte não seria segura em virtude do aparecimento de uma rachadura no meio de seu vão central. Diante disso, a equipe de engenharia examinou de perto o caso a fim de descobrir a veracidade da informação e suas possíveis causas. Constatou-se então que o problema não se refere a uma rachadura, mas a um defeito na concretagem em que houve vazamento da massa pela fôrma, dando essa falsa impressão. Nesse sentido, não se vê qualquer dano na estrutura avaliada.

Marcas de concretagem (assemelham-se a rachaduras)

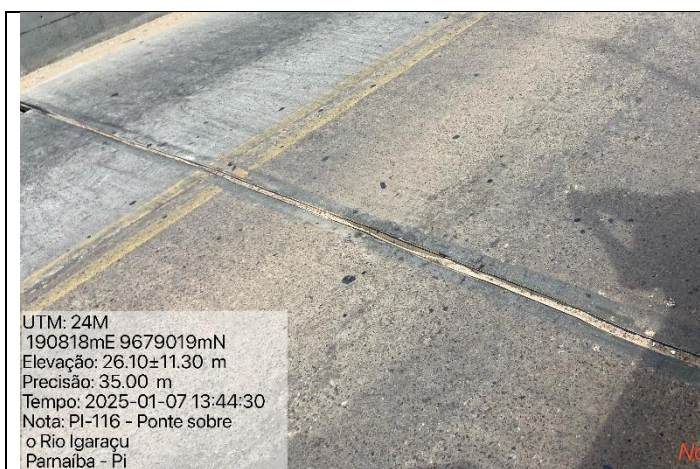
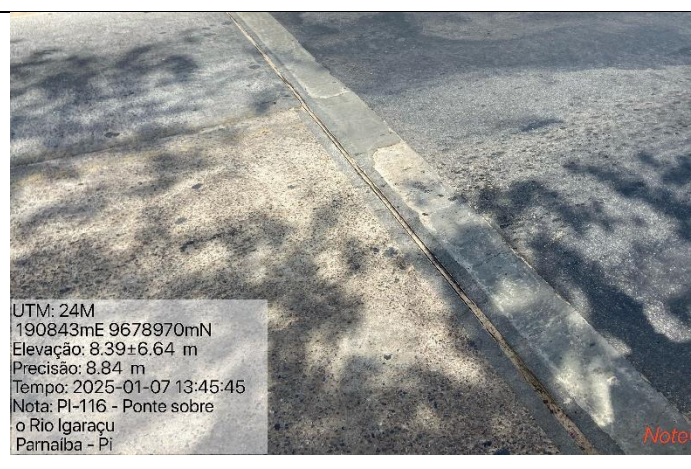
Verificou-se também que as juntas de dilatação desta OAE perderam seu material selante e estão preenchidas com partículas granulares, o que prejudica a livre movimentação da plataforma, podendo proporcionar o surgimento de tensões internas.

Juntas de dilatação
