**RELATÓRIO DE VISITA TÉCNICA E INSPEÇÃO VISUAL DA  
ESTRUTURA DE UMA PONTE LOCALIZADO NA RODOVIA  
PI-211, TRECHO: JOAQUIM PIRES / ENTR. BR-343**

Departamento de Estradas de Rodagem do Piauí – DER/PI  
S Consult Engenharia

Rodovia PI-211, Trecho: Joaquim Pires / Entr. BR-343

**Dezembro/2024**

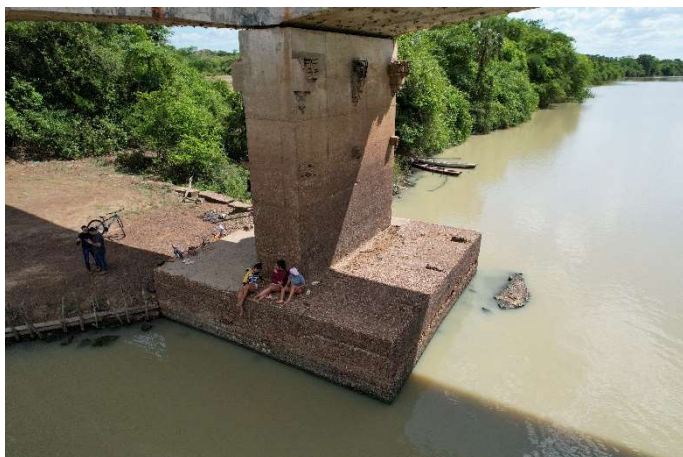
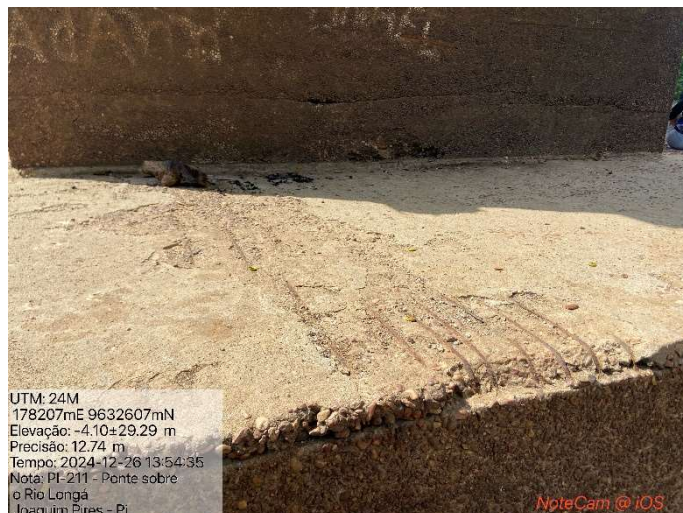
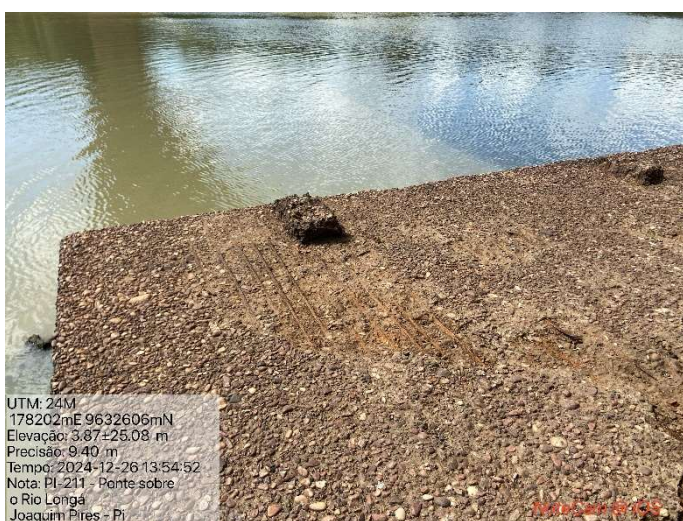
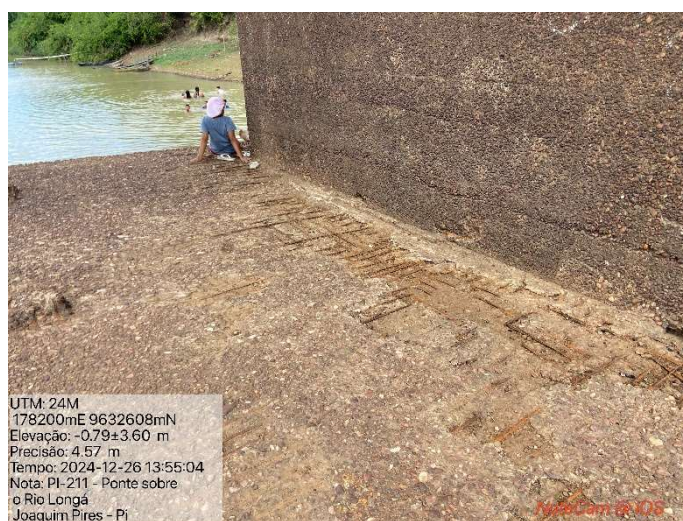
Apesar disso, verificou-se que os blocos de coroamento dos dois apoios centrais apresentam um desgaste bastante severo com exposição de armaduras em processo de corrosão acentuado. O local é frequentado por banhistas que transitam e por vezes urimam na estrutura, agredindo sua superfície de tal modo que já atinge as camadas internas. Nas épocas de cheia, o desgaste ocorre por conta do atrito da água do rio, de forma direta ou mediante o choque de detritos.

Bloco de coroamento: Lado direito

recomenda-se a adoção das seguintes ações como tratamento das armaduras afetadas pela corrosão (bloco de coroamento, pilares e laje inferior):

- Escarificar a região afetada;
- limpeza de toda a armadura que estiver com sinais de corrosão com escovação intensa (escova de aço) e lixamento;
- Passivação das armadura - aplicação de primer anticorrosivo com base epóxi. É fundamental que a parte inferior das barras da armadura estejam totalmente imprimadas para que a passivação tenha êxito;
- Após a limpeza, e imediatamente antes de se aplicar a ponte de aderência, as superfícies interessadas deverão ser umedecidas sem que, entretanto, ocorram encharcamentos;
- Colocar Reforço estrutural (aço) para compensação da diminuição da seção e resistência da armadura existente, caso necessário.
- Aplicação de adesivo epóxi (fluido) para ponte de aderência. É muito importante que a aplicação do graute (camada seguinte) seja feita dentro do período de atividade da resina epóxi.

Também recomenda-se a realização de limpeza e aplicação de concreto jateado sobre todas as estruturas que apresentam desgaste (blocos de coroamento e pilares). A recomposição das superfícies é fundamental para evitar o contato das armaduras com o meio externo e seus componentes agressivos.

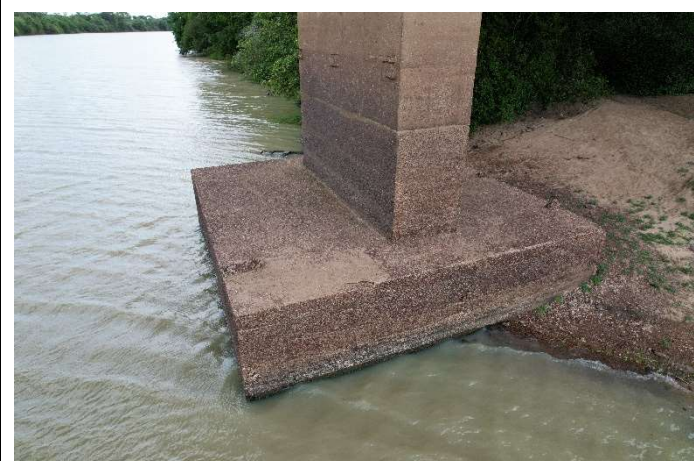
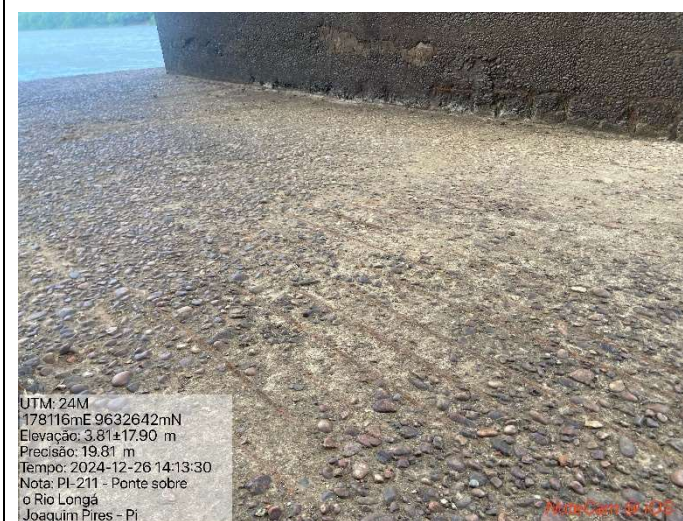
Bloco de coroamento: Lado esquerdo

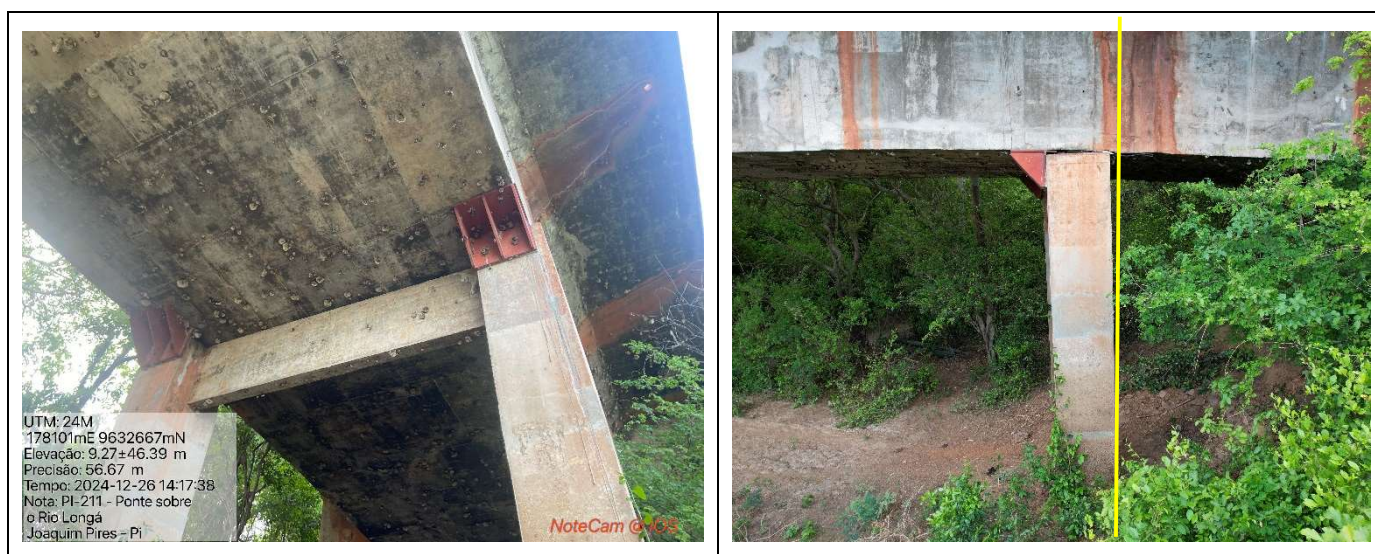
Verificou-se a existencia de um consolo metálico fixado na ligação entre o tabuleiro e os pilares do apoio extremo esquerdo. Este reforço foi executado em março de 2019 para conter um deslocamento lateral da mesoestrutura. Na atual visita, foi observado que os pilares permanecem deslocados, perdendo o alinhamento vertical originário. Apesar disso, não há outros sinais de danos estruturais como trincas e fissuras, indicando que a intervenção conseguiu conter a deformação.

É importante destacar ainda que um dos pilares deste mesmo apoio apresenta um dano pontual localizado na parte superior, onde parte do cobrimento foi perdido e as armaduras ficaram expostas.

Pilares do apoio extremo esquerdo

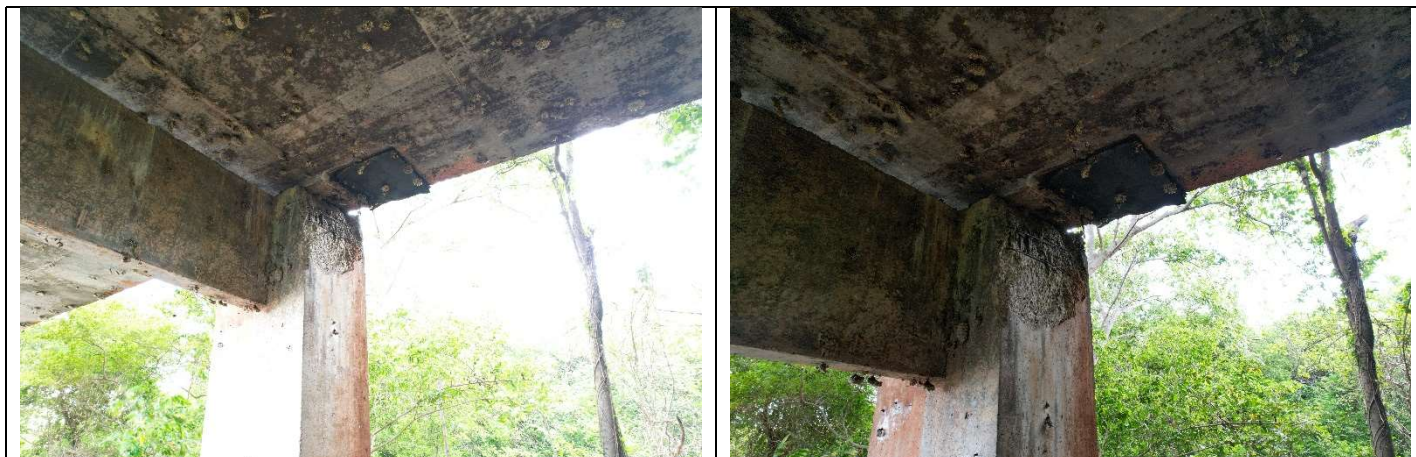
Pilares do apoio extremo esquerdo

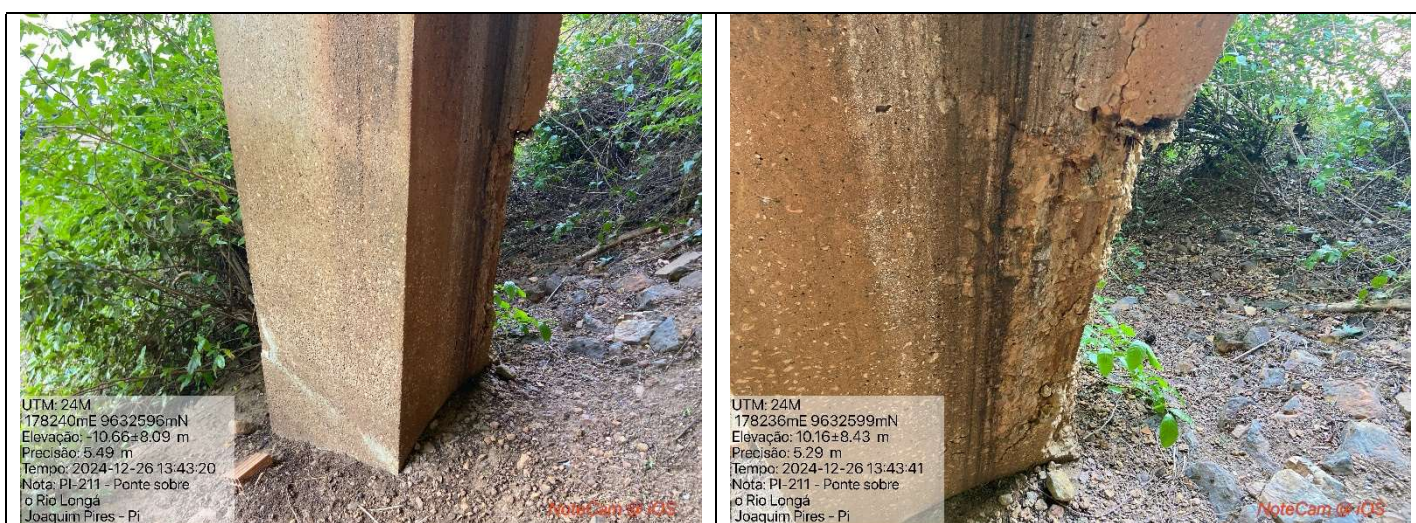
O problema se repete também em um dos pilares do apoio externo da margem direita. Nesse, o dano apresenta dimensão um pouco maior e localiza-se na porção inferior, próximo ao solo.

Pilares do apoio extremo direito

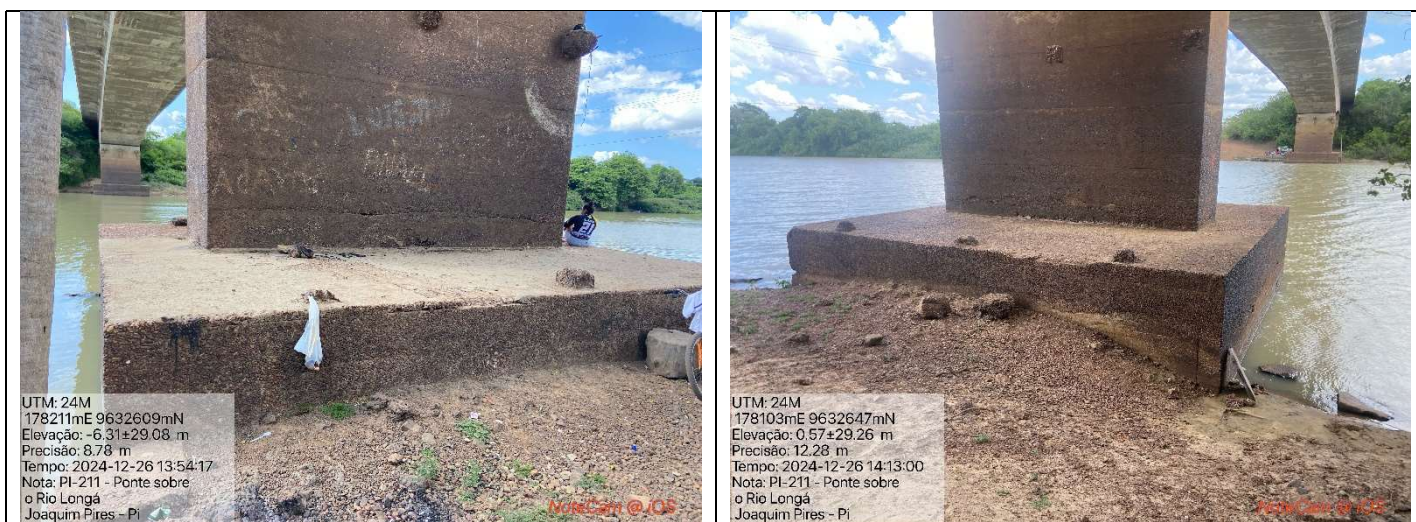
Em todos os pilares foi observado em algum grau a presença de desgaste, principalmente na parte inferior, onde há maior ação humana e onde a água do rio exerce maior atrito nas épocas de cheia.

Pilares dos apoios internos direito e esquerdo

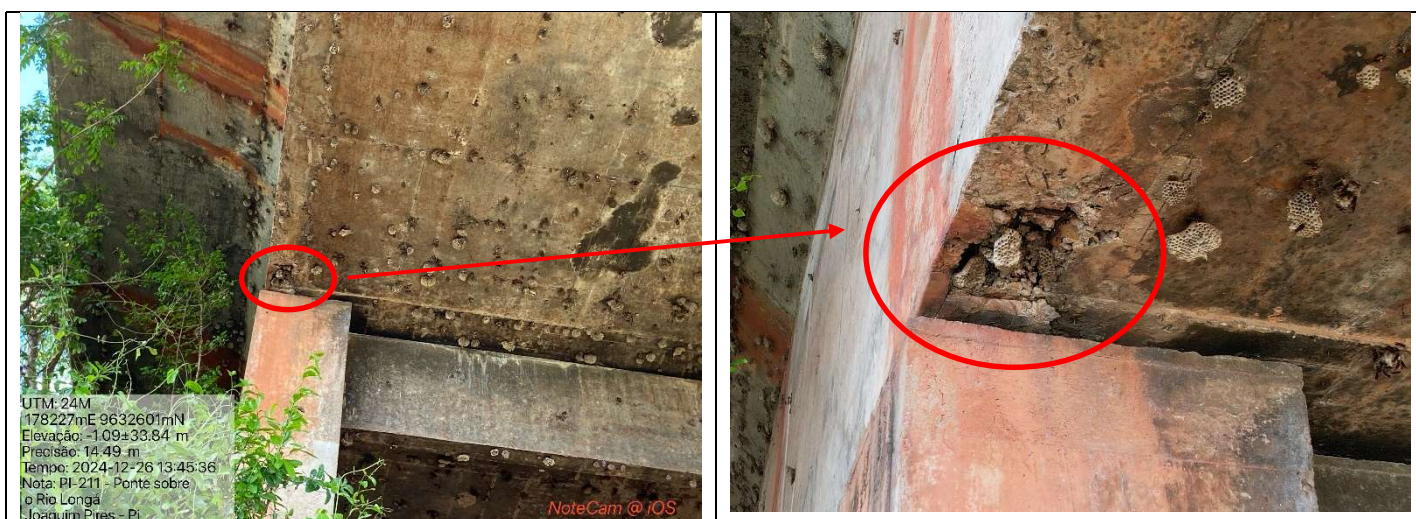
Na laje inferior do tabuleiro foram encontrados dois pontos com perda de cobrimento e armaduras expostas, bem como vários locais em que há um início de corrosão das armaduras. Essa manifestação patológica é evidenciada pela presença de manchas avermelhadas lineares e paralelas ao longo da estrutura.

- Baixo cobrimento das armaduras;
- Baixa Resistência do Concreto;
- Baixo controle tecnológico durante a execução;
- Causas externas (ação humana, choque de objetos).

Laje inferior do tabuleiro

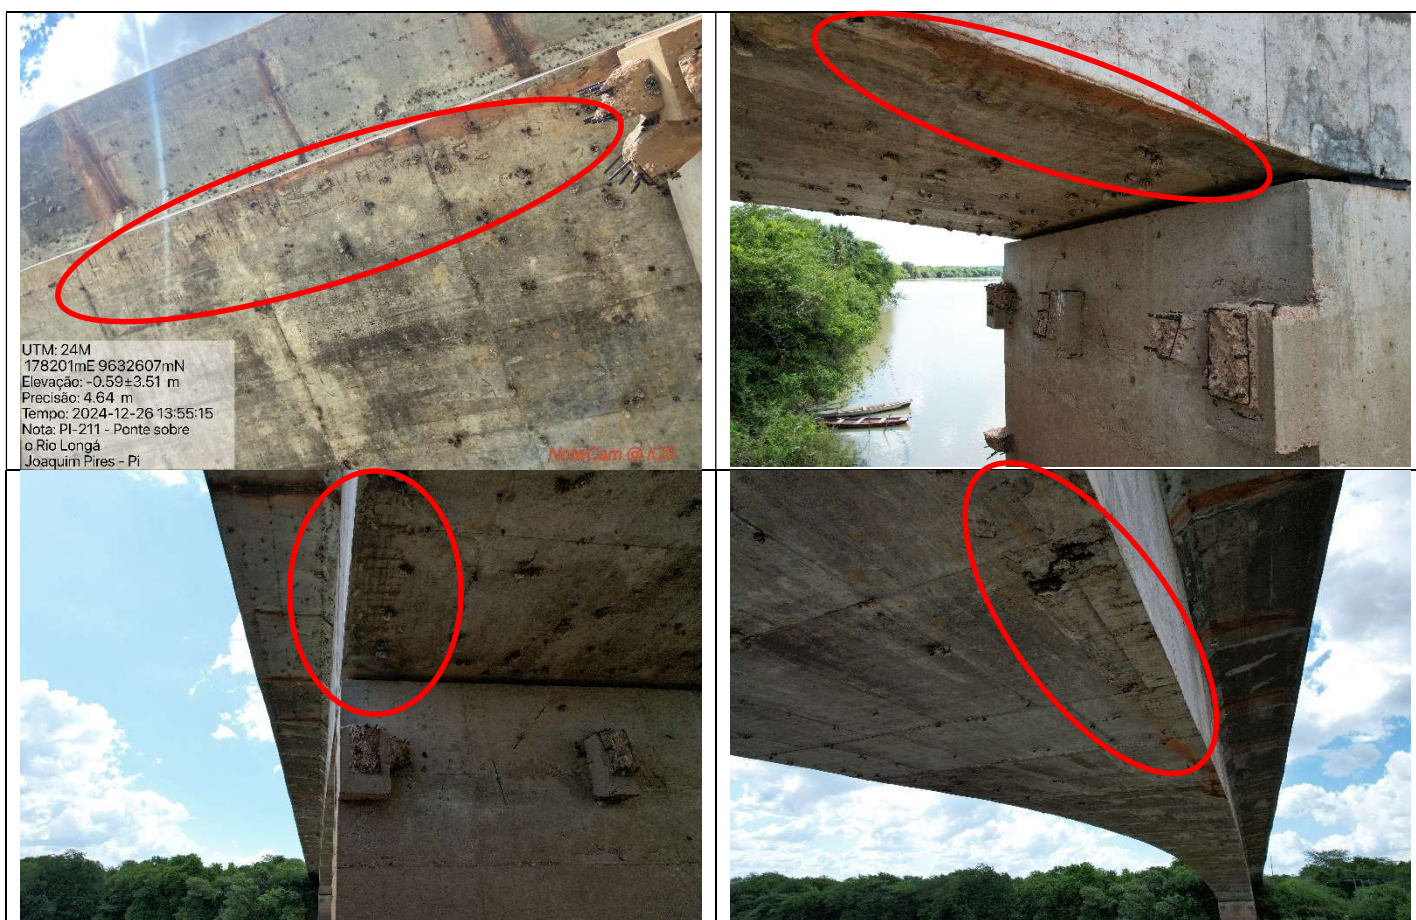
Laje inferior do tabuleiro
