**DER – DEPARTAMENTO DE ESTRADAS DE RODAGEM DO PIAUÍ**

## **RELATÓRIO DE LEVANTAMENTO DAS CONDIÇÕES DE SUPERFÍCIE DAS RODOVIAS**

**PI- 116: PARNAÍBA /PEDRA DO SAL.**

**AGOSTO/2025**

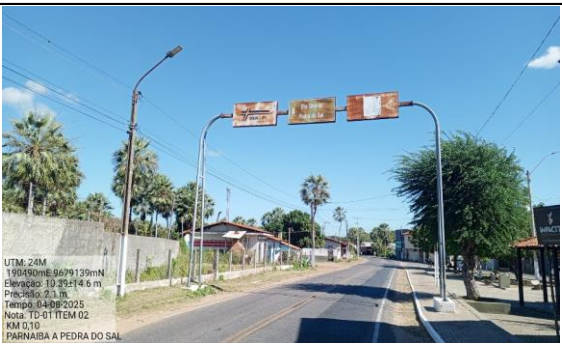
| OBSERVAÇÕES | |
|---|---|
| 0,10 | PÓRTICO |

| RELATÓRIO FOTOGRÁFICO | |
|---|---|
| <p>UTM: 24M<br/>190453mE 9679134mN<br/>Elevação: 12.49±14.0 m<br/>Precisão: 2.1 m<br/>Tempo: 04-08-2025<br/>Nota: TD-01 ITEM 02<br/>KM 0,08<br/>PARNAÍBA A PEDRA DO SAL</p> | <p>UTM: 24M<br/>190490mE 9679139mN<br/>Elevação: 10.35±14.6 m<br/>Precisão: 2.3 m<br/>Tempo: 04-08-2025<br/>Nota: TD-01 ITEM 02<br/>KM 0,10<br/>PARNAÍBA A PEDRA DO SAL</p> |

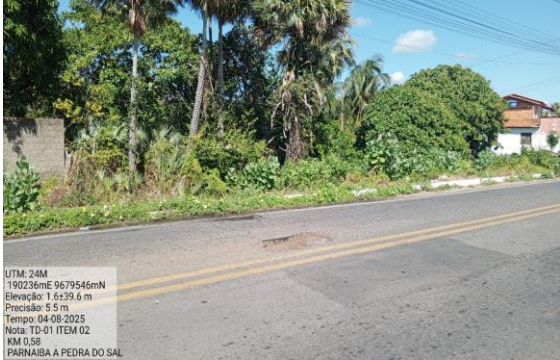
| OAES | |
|---|---|
| 0,67 | PONTE |

| RELATÓRIO FOTOGRÁFICO | |
|---|---|
| <p><b>FOTO 9</b></p> <p>UTM: 24M<br/>190236mE 9679546mN<br/>Elevação: 1.61±39.6 m<br/>Precisão: 5.5 m<br/>Tempo: 04-08-2025<br/>Nota: TD-01 ITEM 02<br/>KM 0,58<br/>PARNAÍBA A PEDRA DO SAL</p> | <p><b>FOTO 10</b></p> <p>UTM: 24M<br/>190033mE 9679610mN<br/>Elevação: 3.61±1.28 m<br/>Precisão: 29.17 m<br/>Tempo: 04-08-2025<br/>Nota: TD-01 ITEM 02<br/>KM 0,80<br/>PARNAÍBA A PEDRA DO SAL</p> |

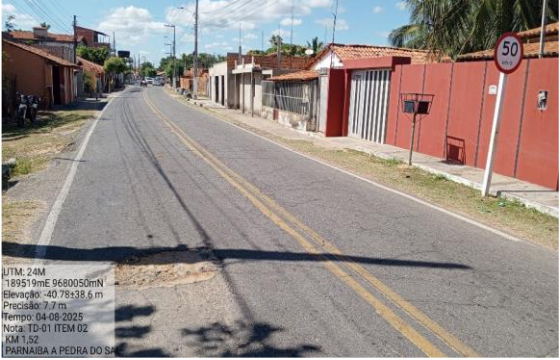
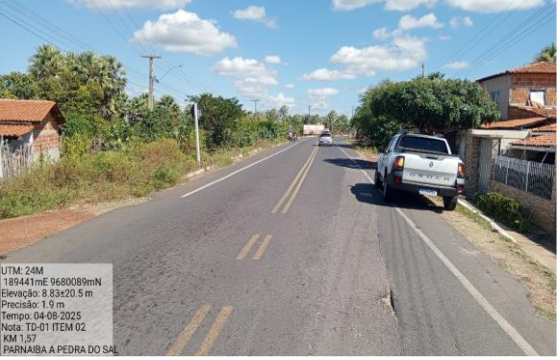
No km 1,57, ponto que marca o término do perímetro urbano sem acostamento, o pavimento apresenta elevado índice de fissuração, sendo recomendada a execução de recapeamento asfáltico.

| RELATÓRIO FOTOGRÁFICO | |
|---|---|
| <p><b>FOTO 15</b></p> <p>UTM: 24M<br/>189519mE 9680050mN<br/>Elevação: -40.78±38.6 m<br/>Precisão: 7.7 m<br/>Tempo: 04-08-2025<br/>Nota: TD-01 ITEM 02<br/>KM 1,52<br/>PARNAÍBA A PEDRA DO SAL</p> | <p><b>FOTO 16</b></p> <p>UTM: 24M<br/>189441mE 9680089mN<br/>Elevação: 8.83±20.5 m<br/>Precisão: 1.9 m<br/>Tempo: 04-08-2025<br/>Nota: TD-01 ITEM 02<br/>KM 1,57<br/>PARNAÍBA A PEDRA DO SAL</p> |

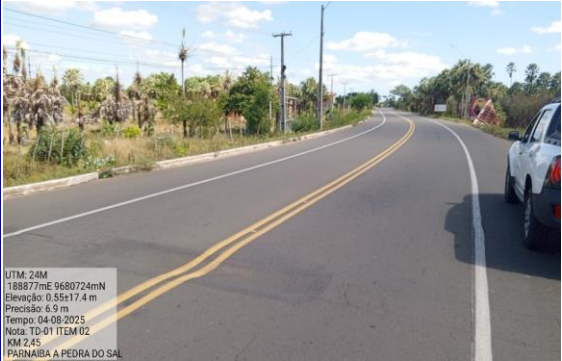
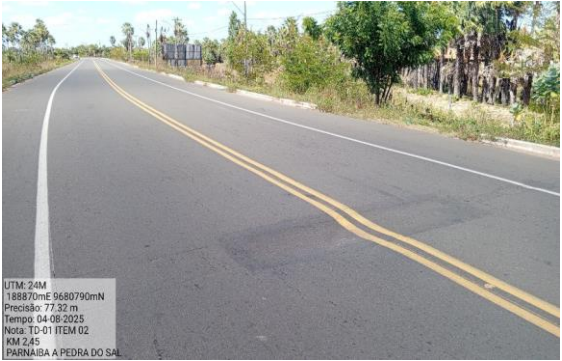
| REBAIXAMENTO LATERAL | | | | | |
|---|---|---|---|---|---|
| 2,45 | EIXO | 0,70 | 3,00 | 2,10 | |

| RELATÓRIO FOTOGRÁFICO | |
|---|---|
| <p><b>FOTO 21</b></p> <p>UTM: 24M<br/>188877mE 9680724mN<br/>Elevação: 0.55±17.4 m<br/>Precisão: 6.9 m<br/>Tempo: 04-08-2025<br/>Nota: TD-01 ITEM 02<br/>KM 2,45<br/>PARNAÍBA A PEDRA DO SAL</p> | <p><b>FOTO 22</b></p> <p>UTM: 24M<br/>188870mE 9680790mN<br/>Precisão: 77.32 m<br/>Tempo: 04-08-2025<br/>Nota: TD-01 ITEM 02<br/>KM 2,45<br/>PARNAÍBA A PEDRA DO SAL</p> |

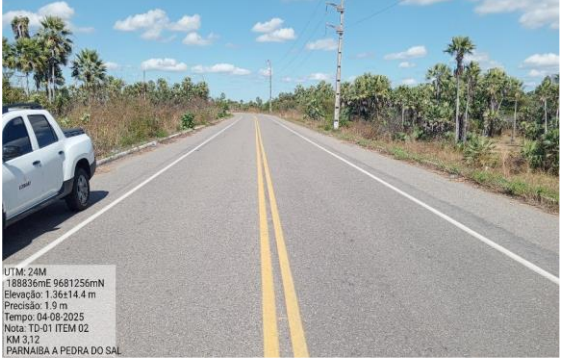
| RELATÓRIO FOTOGRÁFICO | |
|---|---|
| <p><b>FOTO 23</b></p> <p>UTM: 24M<br/>188723mE 9680912mN<br/>Elevação: 1.26±17.3 m<br/>Precisão: 2.4 m<br/>Tempo: 04-08-2025<br/>Nota: TD-01 ITEM 02<br/>KM 2,70<br/>PARNAÍBA A PEDRA DO SAL</p> | <p><b>FOTO 24</b></p> <p>UTM: 24M<br/>188836mE 9681256mN<br/>Elevação: 1.36±14.4 m<br/>Precisão: 1.9 m<br/>Tempo: 04-08-2025<br/>Nota: TD-01 ITEM 02<br/>KM 3,12<br/>PARNAÍBA A PEDRA DO SAL</p> |

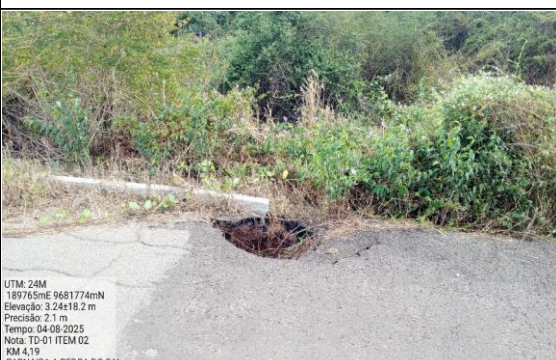
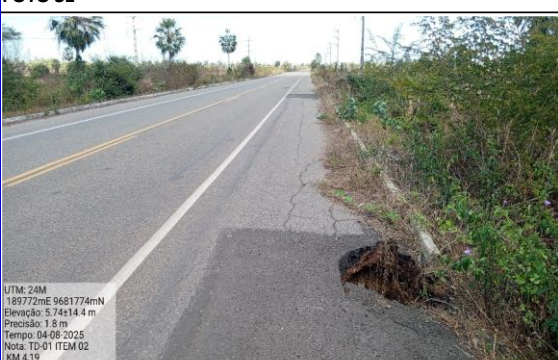
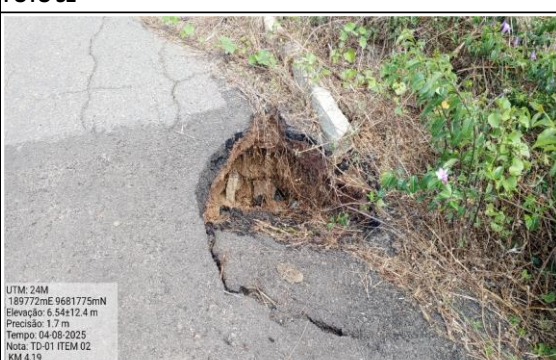
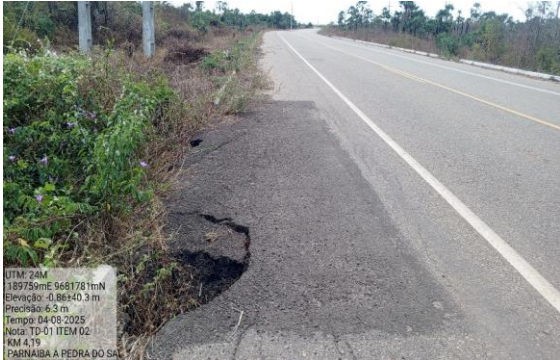
| EROSÃO | | | | | |
|---|---|---|---|---|---|
| 4,19 | LE | 1,20 | 1,00 | 0,60 | 0,72 |

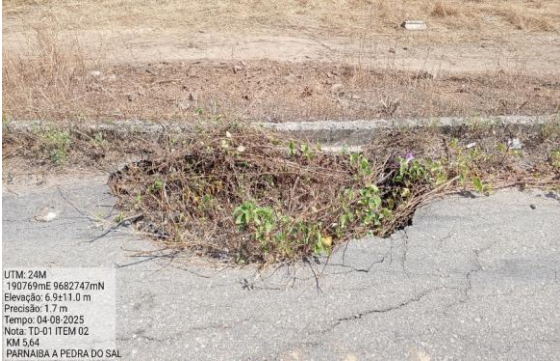
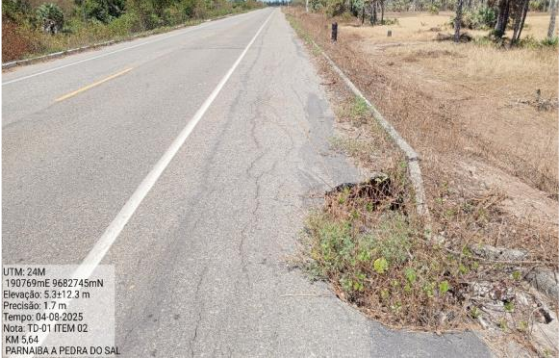
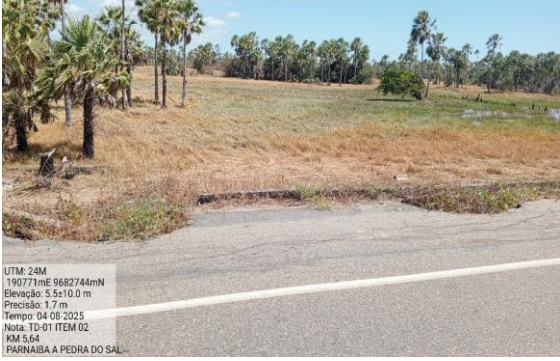
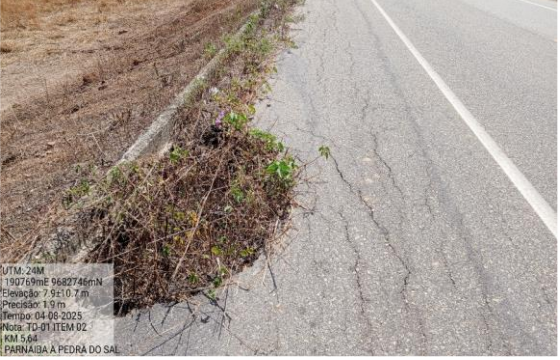
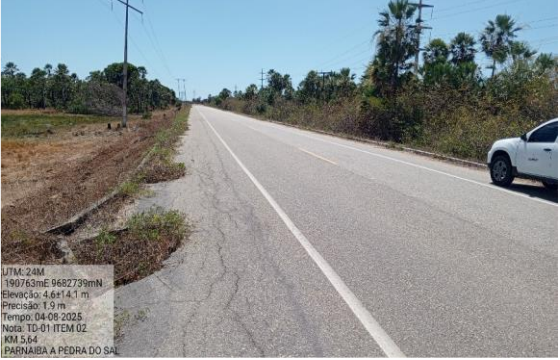
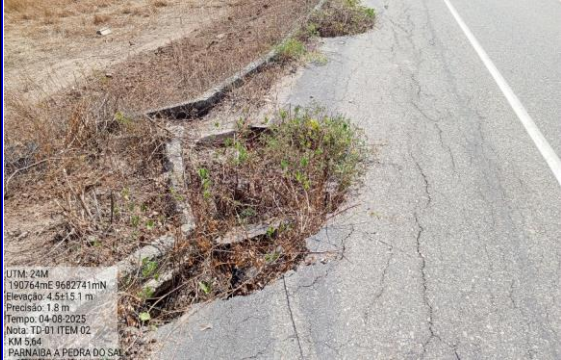
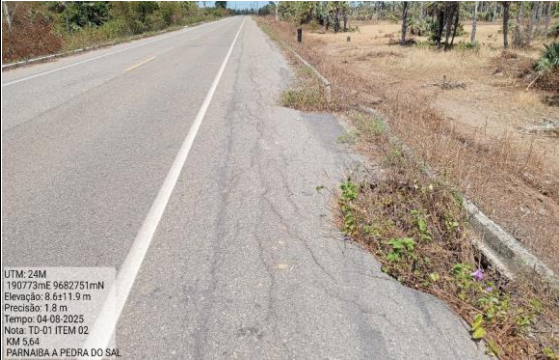
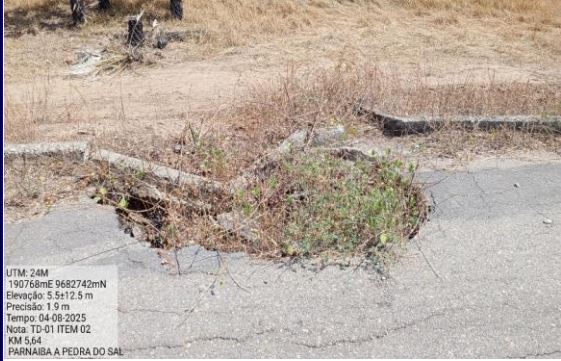
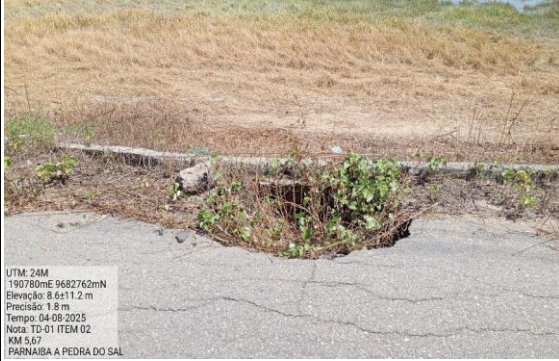
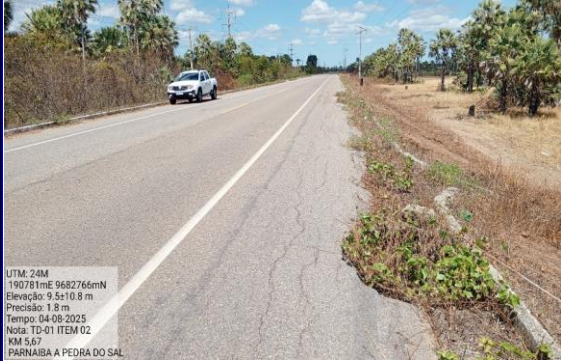
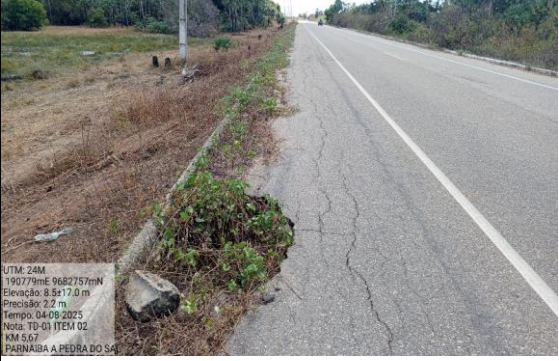
| EROSÃO | | | | | |
|---|---|---|---|---|---|
| 5,64 | LE | 2,00 | 1,10 | 0,50 | 1,10 |
| 5,64 | LE | 1,60 | 1,00 | 0,50 | 0,80 |
| 5,67 | LE | 1,50 | 1,00 | 0,50 | 0,75 |

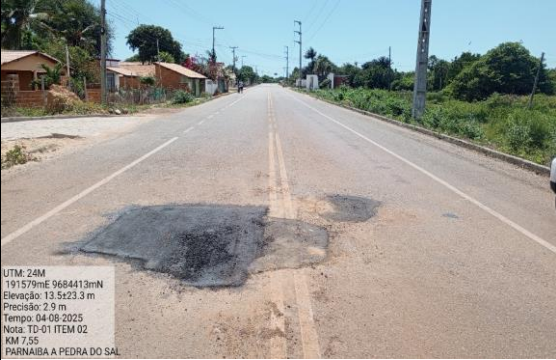
Durante o levantamento de campo realizado em agosto de 2025, foram identificadas ocorrências de painéis, rebaixamentos laterais e pontos de erosão distribuídos ao longo da rodovia. Constatou-se a execução recente de serviços de tapa-buracos, totalizando 3 m<sup>2</sup>, localizados no km 7,55 do segmento.

| RELATÓRIO FOTOGRÁFICO | |
|---|---|
| <p>UTM: 24M<br/>190282mE 9684516mN<br/>Precisão: 3708.0 m<br/>Tempo: 04-08-2025<br/>Nota: TD-01 ITEM 02<br/>KM 5,80<br/>PARNAÍBA A PEDRA DO SAL</p> | <p>UTM: 24M<br/>191579mE 9684413mN<br/>Elevação: 13.5223.3 m<br/>Precisão: 2.9 m<br/>Tempo: 04-08-2025<br/>Nota: TD-01 ITEM 02<br/>KM 7,55<br/>PARNAÍBA A PEDRA DO SAL</p> |
