DER – DEPARTAMENTO DE ESTRADAS DE RODAGEM DO PIAUÍ

## **RELATÓRIO DE LEVANTAMENTO DAS CONDIÇÕES DE SUPERFÍCIE DAS RODOVIAS**

PI-315: ENTR. PI-116 / MACAPÁ

SETEMBRO/2025

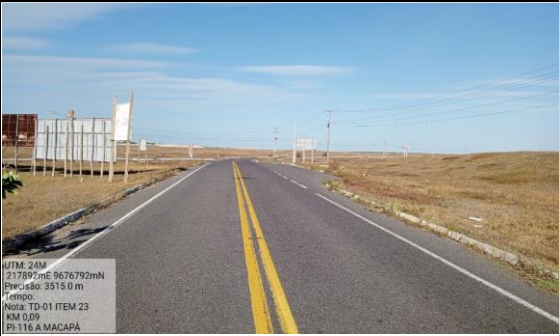
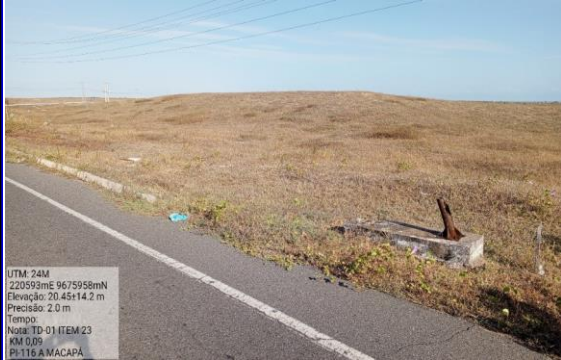
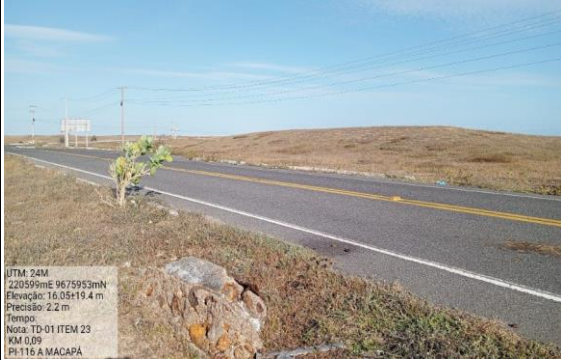
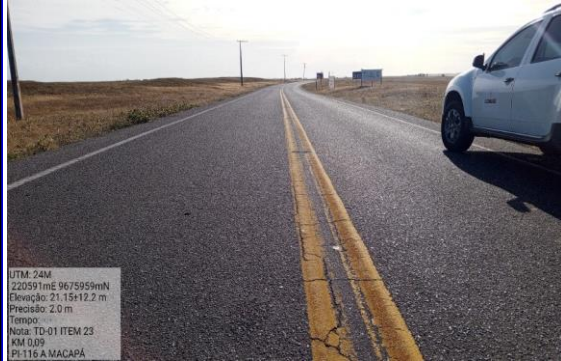
| OBSERVAÇÕES | |
|---|---|
| 0,09 | BASE DO PÓRTICO ANTIGO E DANIFICADO |

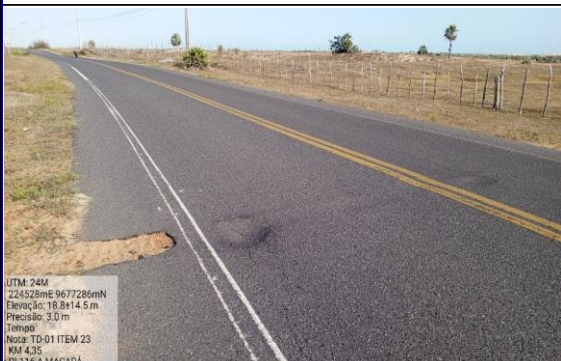
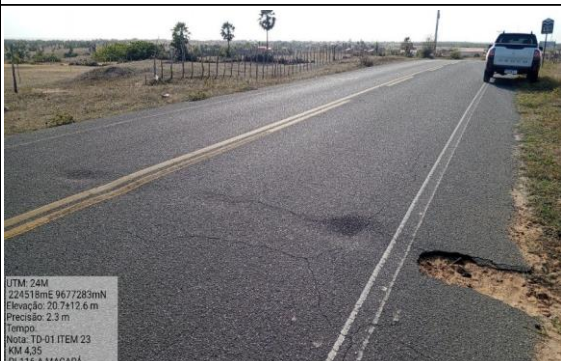
| REBAIXAMENTO LATERAL | | | | | |
|---|---|---|---|---|---|
| 4,35 | LE | 1,00 | 1,00 | 1,00 | |
| 4,35 | LD | 1,00 | 1,00 | 1,00 | |

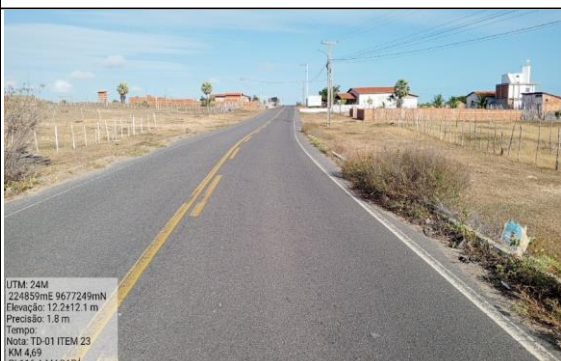
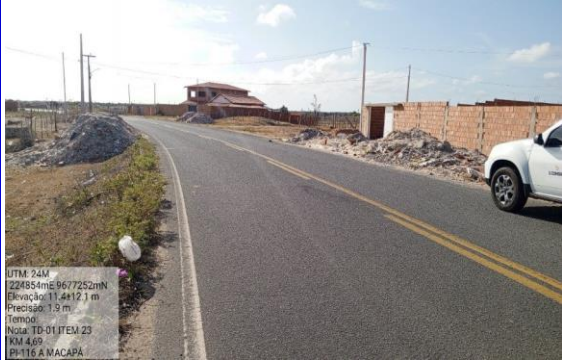
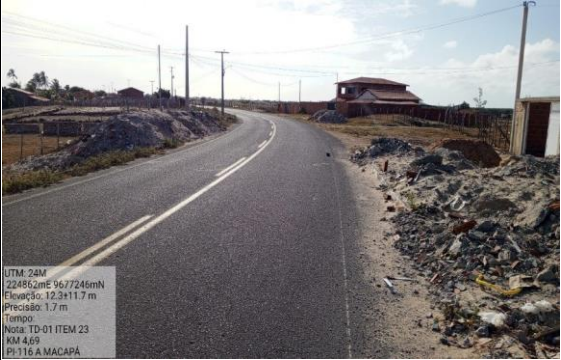
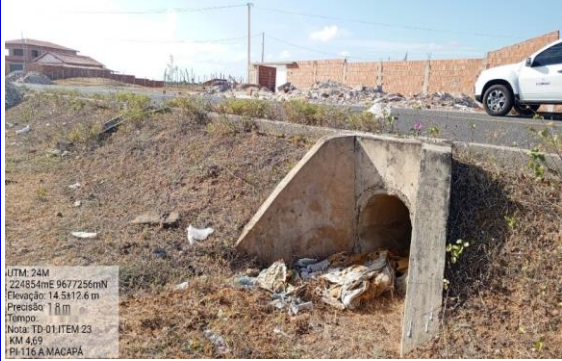
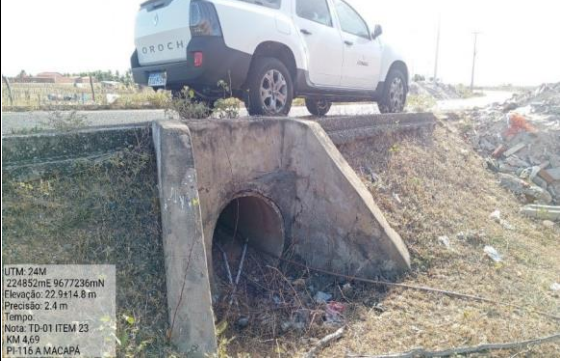
| BUEIROS | | | | |
|---|---|---|---|---|
| 4,69 | BSTC | - | OBSTRUÍDO | NECESSITA DE LIMPEZA |

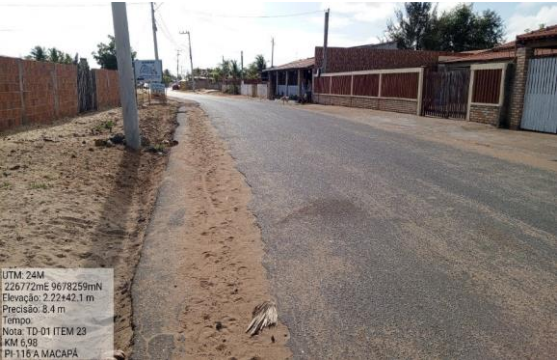
| REBAIXAMENTO LATERAL | | | | | |
|---|---|---|---|---|---|
| 6,97 | LE | 130,00 | 1,00 | 130,00 | |

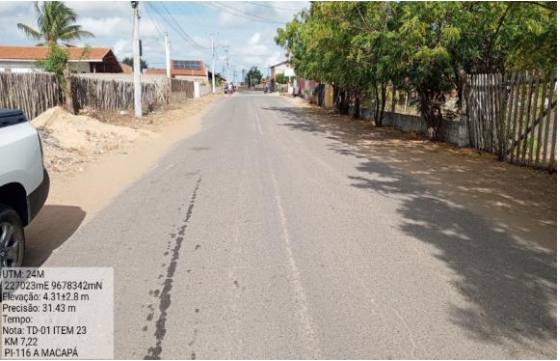
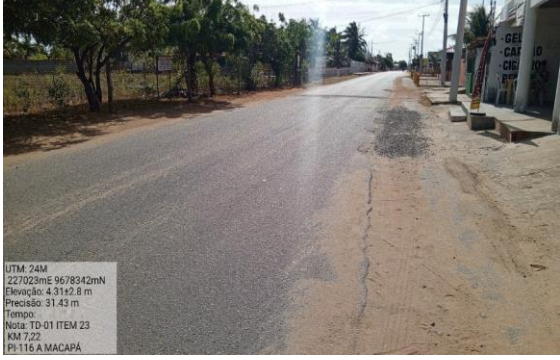
| REBAIXAMENTO LATERAL | | | | | |
|---|---|---|---|---|---|
| 7,22 | LD | 80,00 | 1,00 | 80,00 | |
