DER – DEPARTAMENTO DE ESTRADAS DE RODAGEM DO PIAUÍ

## **RELATÓRIO DE LEVANTAMENTO DAS CONDIÇÕES DE SUPERFÍCIE DAS RODOVIAS**

PI – 327: PIRIPIRI / ENTR. PI-477

SETEMBRO/2025

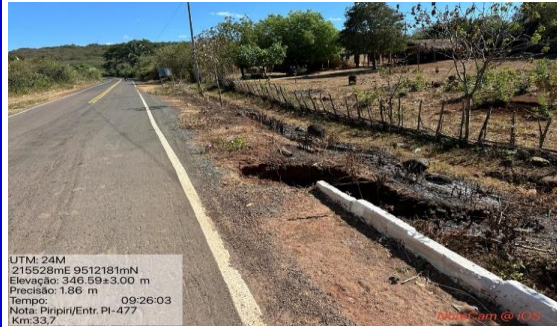
Na ponte, segmento compreendido entre os quilômetros 33,71 e 33,73, verificou-se muitas painéis ao longo do trecho, sendo necessário efetuar recomposição total do revestimento asfáltico da ponte.

| RELATÓRIO FOTOGRÁFICO | |
|---|---|
| <p>UTM: 24M<br/>218528mE 9512181mN<br/>Elevação: 346.59±3.00 m<br/>Precisão: 1.86 m<br/>Tempo: 09:26:03<br/>Nota: Piripiri/Entr. PI-477<br/>Km:33,7</p> | <p>UTM: 24M<br/>218529mE 9512177mN<br/>Elevação: 345.76±3.00 m<br/>Precisão: 4.75 m<br/>Tempo: 09:26:58<br/>Nota: Piripiri/Entr. PI-477<br/>Km:33,7</p> |
