DER – DEPARTAMENTO DE ESTRADAS DE RODAGEM DO PIAUÍ

## **RELATÓRIO DE LEVANTAMENTO DAS CONDIÇÕES DE SUPERFÍCIE DAS RODOVIAS**

PI-217: ENTR. PI-236 / POVOADO JACARÉ.

DEZEMBRO/2025

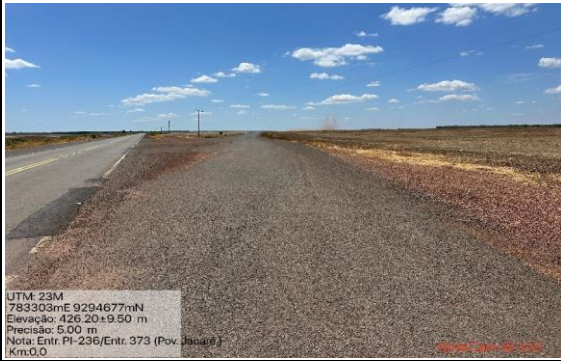
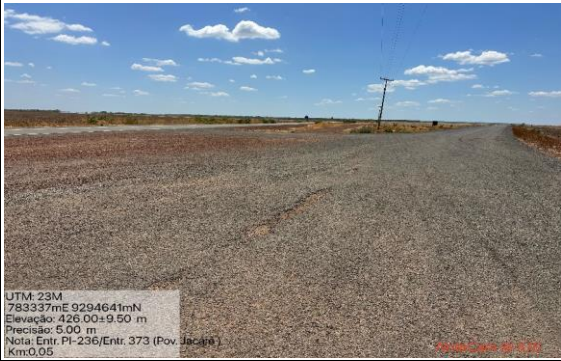
| RELATÓRIO FOTOGRÁFICO | |
|---|---|
| <p>UTM: 23M<br/>783303mE 9294677mN<br/>Elevação: 426.20±9.50 m<br/>Precisão: 5.00 m<br/>Nota: Entr. PI-236/Entr. 373 (Pov. Jacaré)<br/>Km:0,0</p> | <p>UTM: 23M<br/>783337mE 9294641mN<br/>Elevação: 426.00±9.50 m<br/>Precisão: 5.00 m<br/>Nota: Entr. PI-236/Entr. 373 (Pov. Jacaré)<br/>Km:0,05</p> |

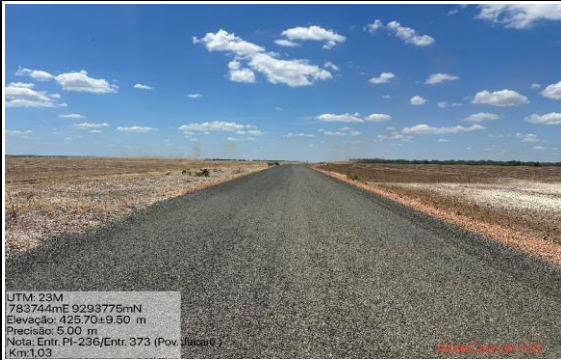
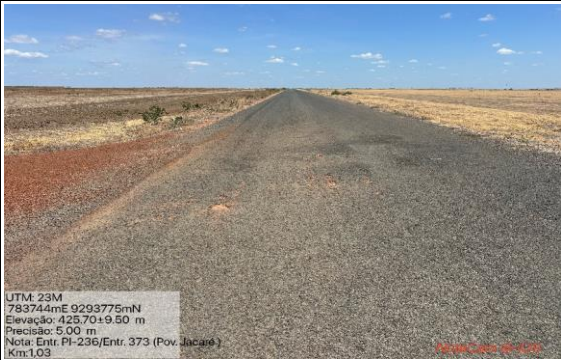
| RELATÓRIO FOTOGRÁFICO | |
|---|---|
| <p>UTM: 23M<br/>783744mE 9293775mN<br/>Elevação: 425.70±9.50 m<br/>Precisão: 5.00 m<br/>Nota: Entr. PI-236/Entr. 373 (Pov. Jacaré)<br/>Km:1,03</p> | <p>UTM: 23M<br/>783744mE 9293775mN<br/>Elevação: 425.70±9.50 m<br/>Precisão: 5.00 m<br/>Nota: Entr. PI-236/Entr. 373 (Pov. Jacaré)<br/>Km:1,03</p> |

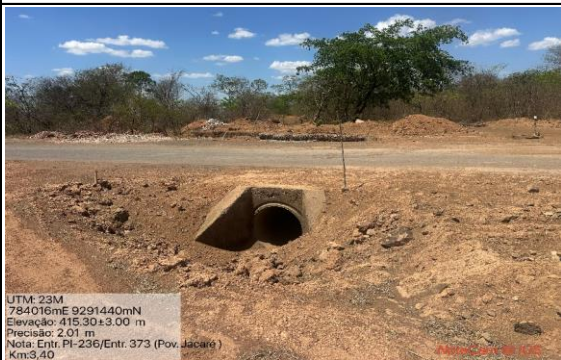
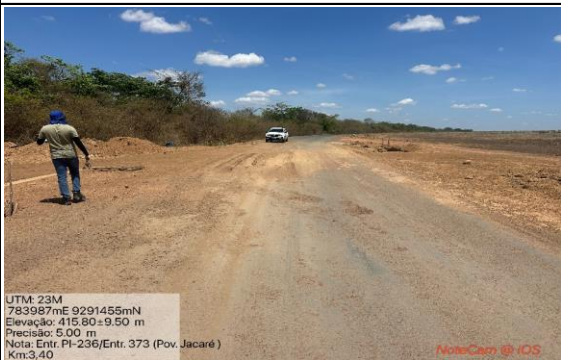
| RELATÓRIO FOTOGRÁFICO | |
|---|---|
| <p>UTM: 23M<br/>784016mE 9291440mN<br/>Elevação: 415.30±3.00 m<br/>Precisão: 2.01 m<br/>Nota: Entr. PI-236/Entr. 373 (Pov. Jacaré)<br/>Km:3,40</p> | <p>UTM: 23M<br/>783987mE 9291455mN<br/>Elevação: 415.80±9.50 m<br/>Precisão: 5.00 m<br/>Nota: Entr. PI-236/Entr. 373 (Pov. Jacaré)<br/>Km:3,40</p> |

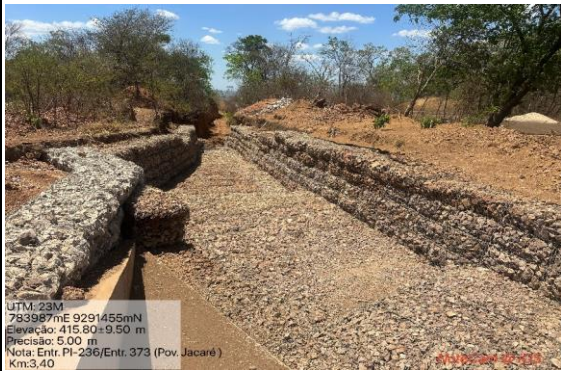
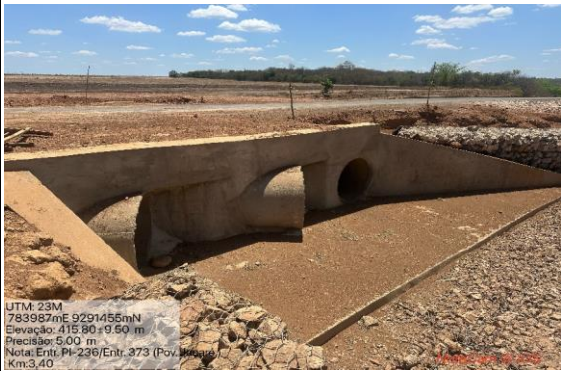
| RELATÓRIO FOTOGRÁFICO | |
|---|---|
| <p>UTM: 23M<br/>783987mE 9291455mN<br/>Elevação: 415,80±9,50 m<br/>Precisão: 5,00 m<br/>Nota: Entr. PI-236/Entr. 373 (Pov. Jacaré)<br/>Km:3,40</p> | <p>UTM: 23M<br/>783987mE 9291455mN<br/>Elevação: 415,80±9,50 m<br/>Precisão: 5,00 m<br/>Nota: Entr. PI-236/Entr. 373 (Pov. Jacaré)<br/>Km:3,40</p> |

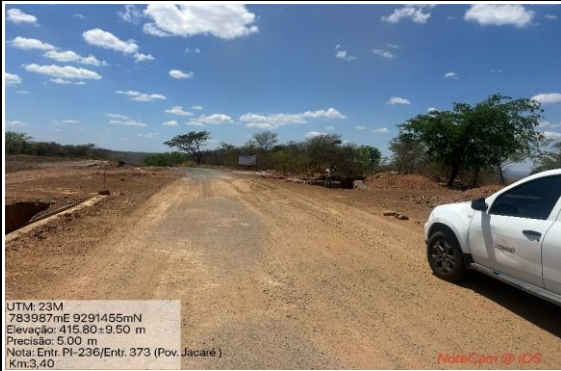
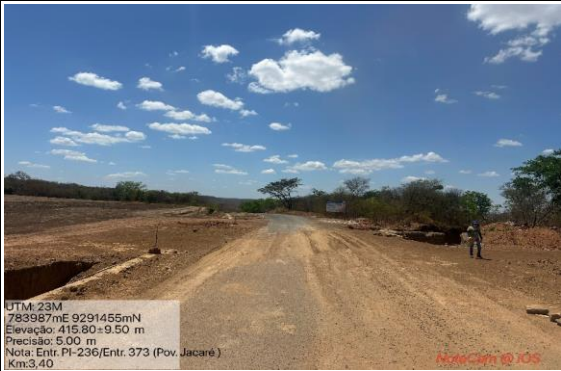
| RELATÓRIO FOTOGRÁFICO | |
|---|---|
| <p>UTM: 23M<br/>783987mE 9291455mN<br/>Elevação: 415,80±9,50 m<br/>Precisão: 5,00 m<br/>Nota: Entr. PI-236/Entr. 373 (Pov. Jacaré)<br/>Km:3,40</p> | <p>UTM: 23M<br/>783987mE 9291455mN<br/>Elevação: 415,80±9,50 m<br/>Precisão: 5,00 m<br/>Nota: Entr. PI-236/Entr. 373 (Pov. Jacaré)<br/>Km:3,40</p> |

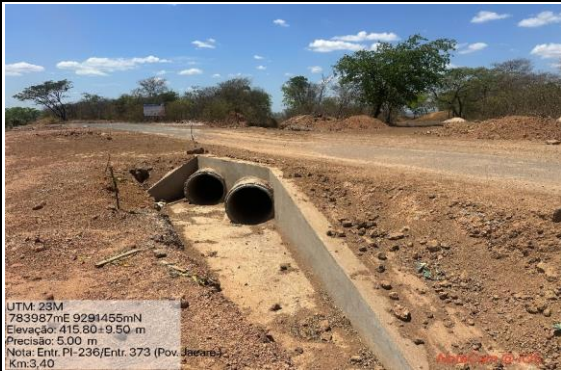
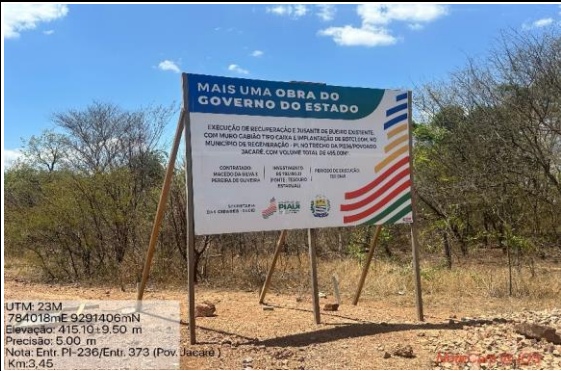
| RELATÓRIO FOTOGRÁFICO | |
|---|---|
| <p>UTM: 23M<br/>783987mE 9291455mN<br/>Elevação: 415,80±9,50 m<br/>Precisão: 5,00 m<br/>Nota: Entr. PI-236/Entr. 373 (Pov. Jacaré)<br/>Km:3,40</p> | <p>UTM: 23M<br/>784018mE 9291406mN<br/>Elevação: 415,10±9,50 m<br/>Precisão: 5,00 m<br/>Nota: Entr. PI-236/Entr. 373 (Pov. Jacaré)<br/>Km:3,45</p> |

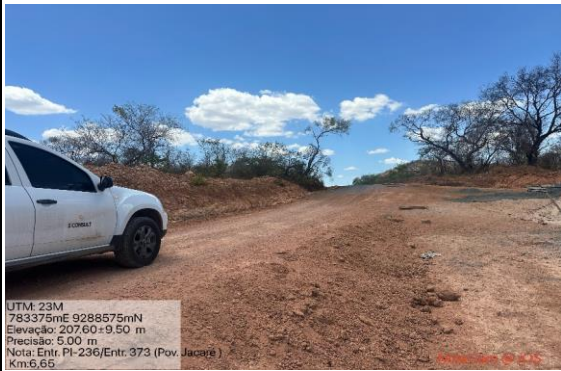
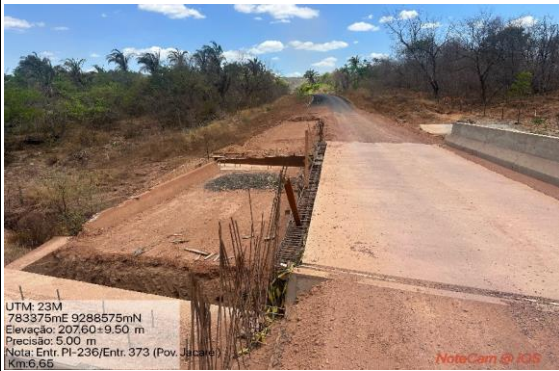
| RELATÓRIO FOTOGRÁFICO | |
|---|---|
| <p>UTM: 23M<br/>783375mE 9288575mN<br/>Elevação: 207,60+9,50 m<br/>Precisão: 5,00 m<br/>Nota: Entr. PI-236/Entr. 373 (Pov. Jacaré)<br/>Km:6,65</p> | <p>UTM: 23M<br/>783375mE 9288575mN<br/>Elevação: 207,60+9,50 m<br/>Precisão: 5,00 m<br/>Nota: Entr. PI-236/Entr. 373 (Pov. Jacaré)<br/>Km:6,65</p> |

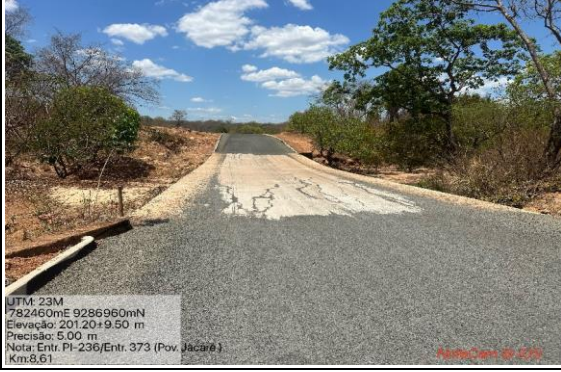
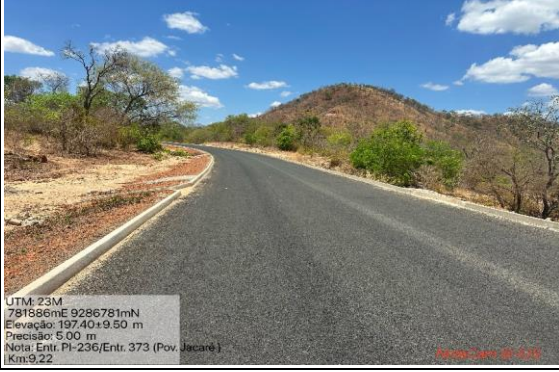
| RELATÓRIO FOTOGRÁFICO | |
|---|---|
| <p>UTM: 23M<br/>782460mE 9286960mN<br/>Elevação: 201,20+9,50 m<br/>Precisão: 5,00 m<br/>Nota: Entr. PI-236/Entr. 373 (Pov. Jacaré)<br/>Km:8,61</p> | <p>UTM: 23M<br/>781886mE 9286781mN<br/>Elevação: 197,40+9,50 m<br/>Precisão: 5,00 m<br/>Nota: Entr. PI-236/Entr. 373 (Pov. Jacaré)<br/>Km:9,22</p> |
