# **GOVERNO DO ESTADO DO PIAUÍ**

DER – DEPARTAMENTO DE ESTRADAS DE RODAGEM DO PIAUÍ

## **RELATÓRIO DE LEVANTAMENTO DAS CONDIÇÕES DE SUPERFÍCIE DAS RODOVIAS**

PI-221: ALTOS / ALTO LONGÁ.

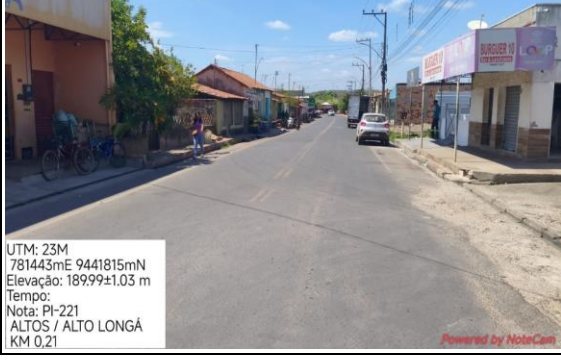
| REBAIXAMENTO LATERAL | | | | | |
|---|---|---|---|---|---|
| 0,21 | LD | 1,50 | 8,00 | 12,00 | |

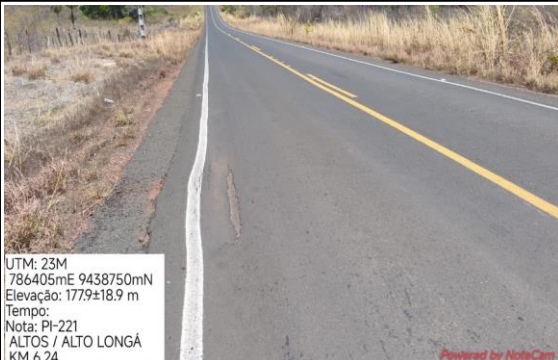
| REBAIXAMENTO LATERAL | | | | | |
|---|---|---|---|---|---|
| 6,24 | LD | 1,00 | 3,00 | 3,00 | |

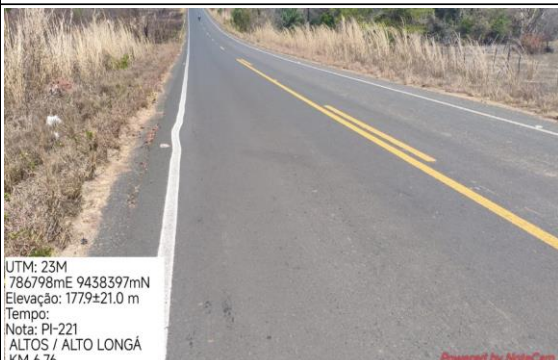
| REBAIXAMENTO LATERAL | | | | | |
|---|---|---|---|---|---|
| 6,76 | LD | 1,50 | 3,00 | 4,50 | |

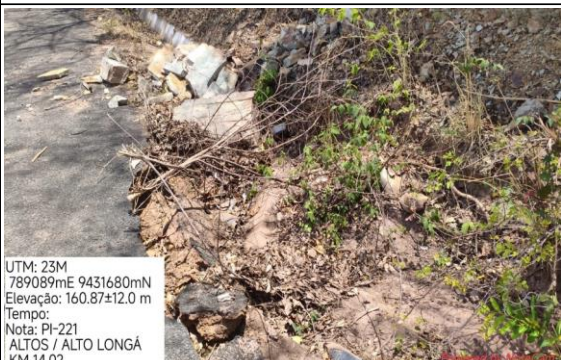
| EROSÃO | | | | | |
|---|---|---|---|---|---|
| 14,02 | LE | 1,50 | 10,00 | 1,00 | 15,00 |

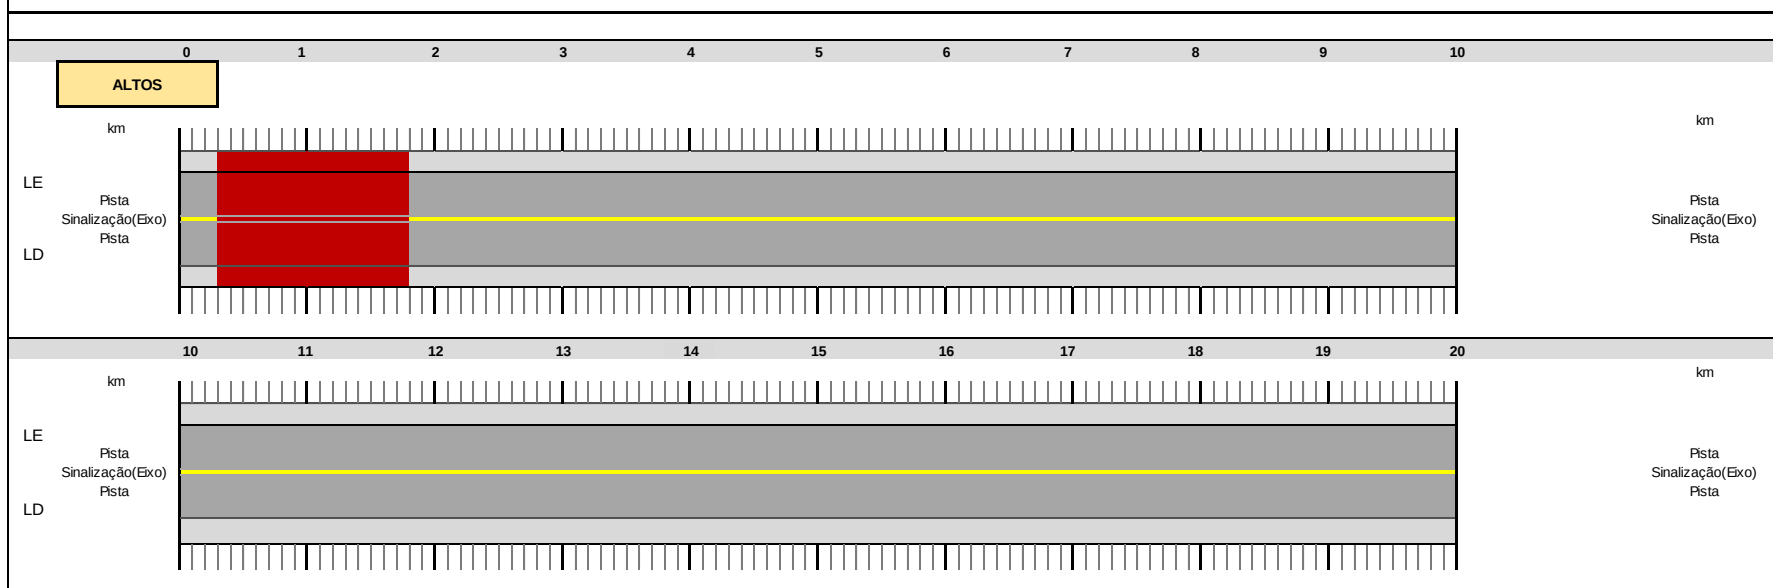
GOVERNO DO ESTADO DO PIAUÍ  
DER - DEPARTAMENTO DE ESTRADAS DE RODAGEM DO ESTADO DO PIAUÍ  
Rodovia: PI-221 Trecho: ALTOS - ALTO LONGÁ Extensão: 39,30 Km  
LOCALIZAÇÃO DOS DESGASTES

| DESGASTE | | | | | | |
|---|---|---|---|---|---|---|
| 0,45 | 1,70 | LE/LD | 1250,0 | 6,0 | 7500,00 | LEVE |
