DER – DEPARTAMENTO DE ESTRADAS DE RODAGEM DO PIAUÍ

## **RELATÓRIO DE LEVANTAMENTO DAS CONDIÇÕES DE SUPERFÍCIE DAS RODOVIAS**

PI – 217: SÃO MIGUEL DO FIDALGO / SÃO JOSÉ DOS PEIXES

JANEIRO/2026

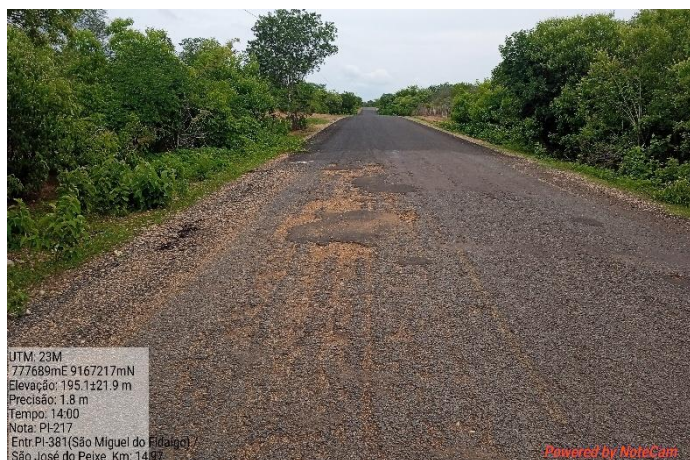
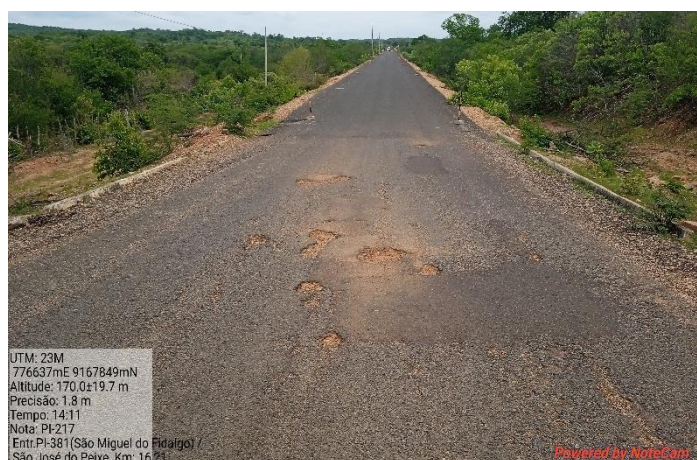
### Exemplos de áreas para restaurar ao longo do trecho:

Com base nas observações realizadas durante o levantamento visual contínuo, foram identificados sete (7) segmentos distintos da rodovia que apresentam degradação significativa da camada de revestimento e/ou falhas estruturais, totalizando uma extensão de 2.140,00 metros que necessita de intervenção do tipo restauração do pavimento.

Esses trechos, conforme discriminado na tabela da seção 3.3.4, apresentam patologias como, desgaste avançado, desagregações, afundamentos e panelas, indicando que ações de manutenção superficial ou tapa-buraco seriam insuficientes para a reabilitação funcional da via.

A restauração completa dessas áreas é essencial para recuperar a capacidade estrutural do pavimento, evitando a propagação de danos e restabelecendo as condições adequadas de segurança, conforto e durabilidade. A execução dessas restaurações deve seguir critérios técnicos de dimensionamento e ser realizada com controle tecnológico adequado para garantir a eficiência e a longevidade do serviço.

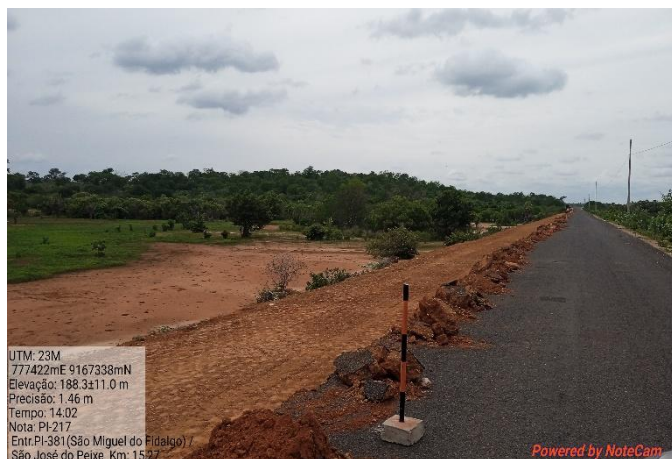
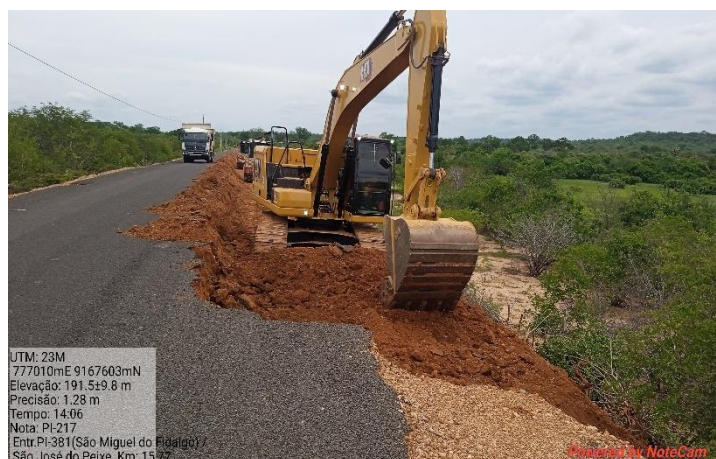
Anexos fotográfico das obras sendo executadas no intervalo das erosões anteriores:

No intervalo compreendido entre os km 15,0 e 16,0, o Levantamento Visual Contínuo (LVC) anteriormente realizado havia registrado a ocorrência de diversas erosões ao longo da faixa de domínio, em ambos os lados da rodovia, caracterizando um trecho com recorrentes processos de degradação do solo.

Entretanto, durante a vistoria executada no mês de janeiro, foi constatado in loco que o referido segmento se encontrava em processo de recuperação, com a execução de serviços de restauração das áreas anteriormente afetadas por erosões, evidenciando a realização de intervenções corretivas no trecho.

Dessa forma, observa-se que as patologias registradas no levantamento anterior, para esse intervalo, encontram-se em fase de mitigação, devendo o trecho permanecer em acompanhamento em futuras campanhas de LVC, a fim de verificar a efetividade das intervenções executadas.
