**DER – DEPARTAMENTO DE ESTRADAS DE RODAGEM DO PIAUÍ**

## **RELATÓRIO DE LEVANTAMENTO DAS CONDIÇÕES DE SUPERFÍCIE DAS RODOVIAS**

PI – 140: CANTO DO BURITI / SÃO RAIMUNDO NONATO

OUTUBRO/2025

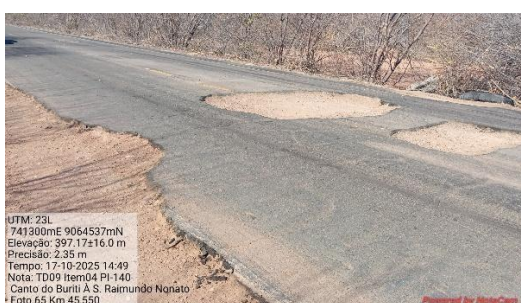
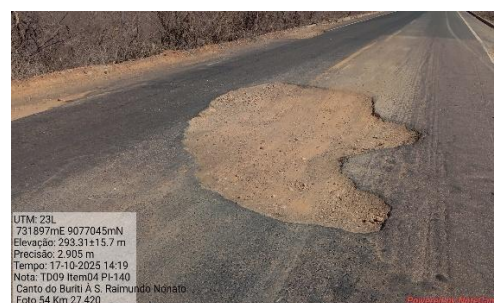
#### Anexo fotográfico:

As áreas destacadas para restauração ao longo do trecho apresentam elevados níveis de deterioração do pavimento, com concentração significativa de panelas (buracos), remendos falhados e desgaste estrutural avançado. Essas patologias comprometem a segurança dos usuários, aumentam o risco de acidentes e indicam perda de capacidade estrutural do revestimento asfáltico.

Diante da extensão dos danos, intervenções pontuais não são suficientes, sendo necessário aplicar serviços de restauração completa dessas áreas com remoção do revestimento comprometido e recomposição da estrutura e posteriormente execução de TSD ou CBUQ.

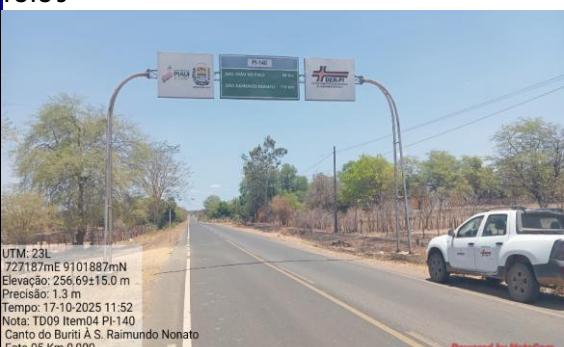
| OBSERVAÇÕES | |
|---|---|
| 0,90 | PÓRTICO |

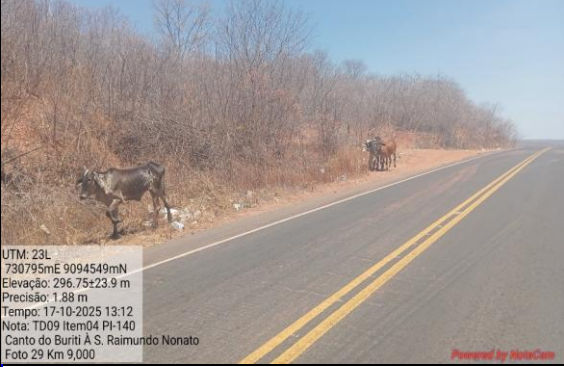
Durante a inspeção, também foram observadas trincas transversais e longitudinais, pontos com início de segregação e fadiga do revestimento asfáltico, especialmente nos KM 18,240 e KM 40,260. Além disso, recomenda-se estabilizar a sub-base no KM 104,00 ao KM 104,200 (lado direito em 100m), revisar os trechos que foram frisados pela Construtora Santa Inês (entre o KM 5,940 ao KM 8,340) e instalar sinalização de advertência para animais na pista no KM 9,000.

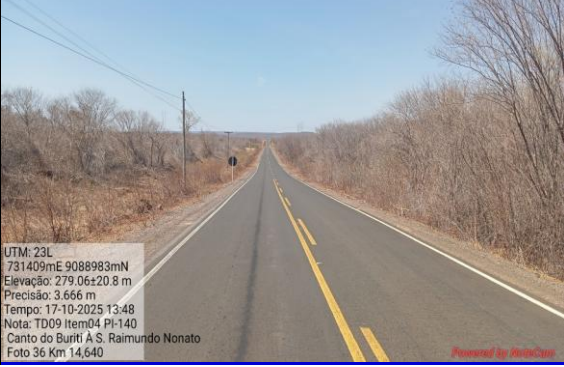
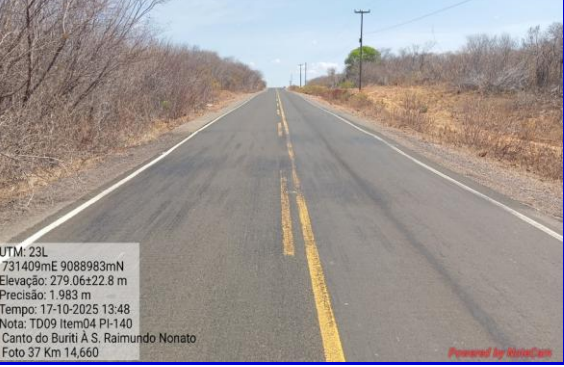
| OBSERVAÇÕES | |
|---|---|
| 14,66 | DEGRAU NA PISTA |

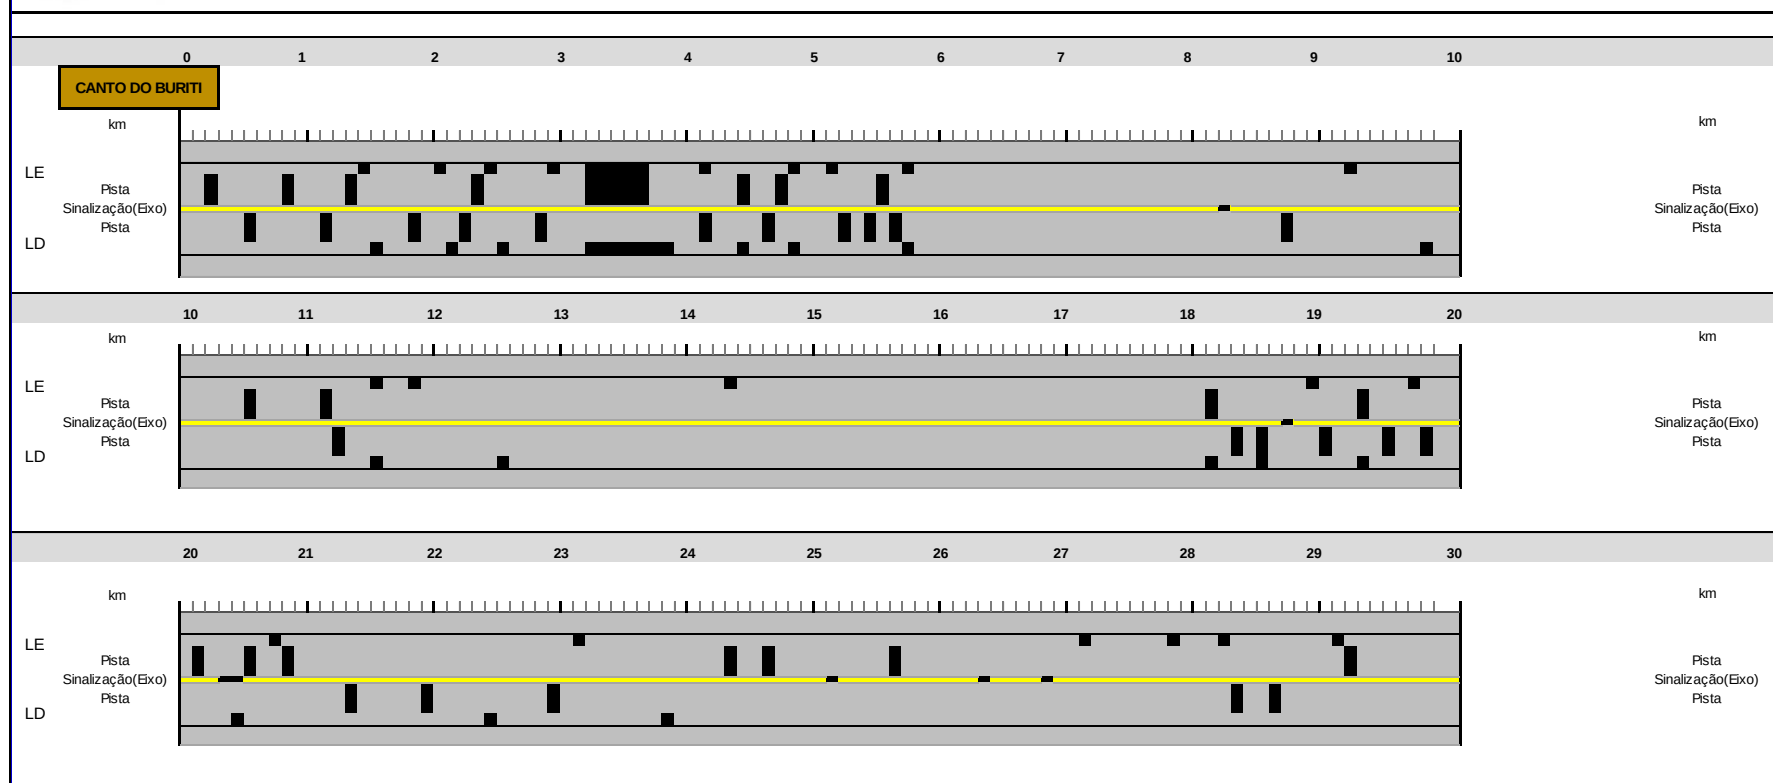
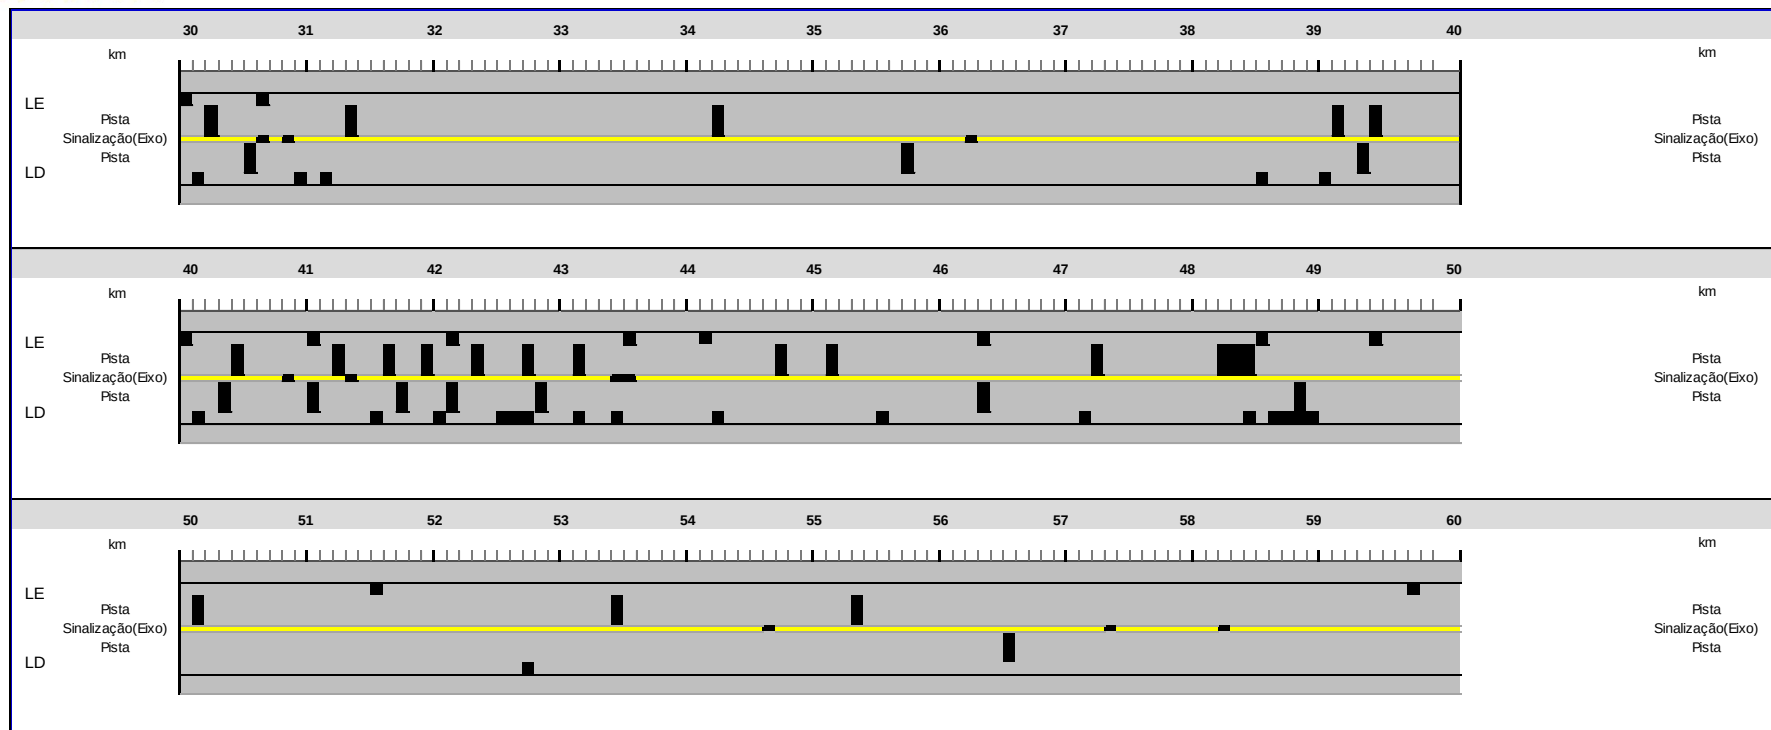
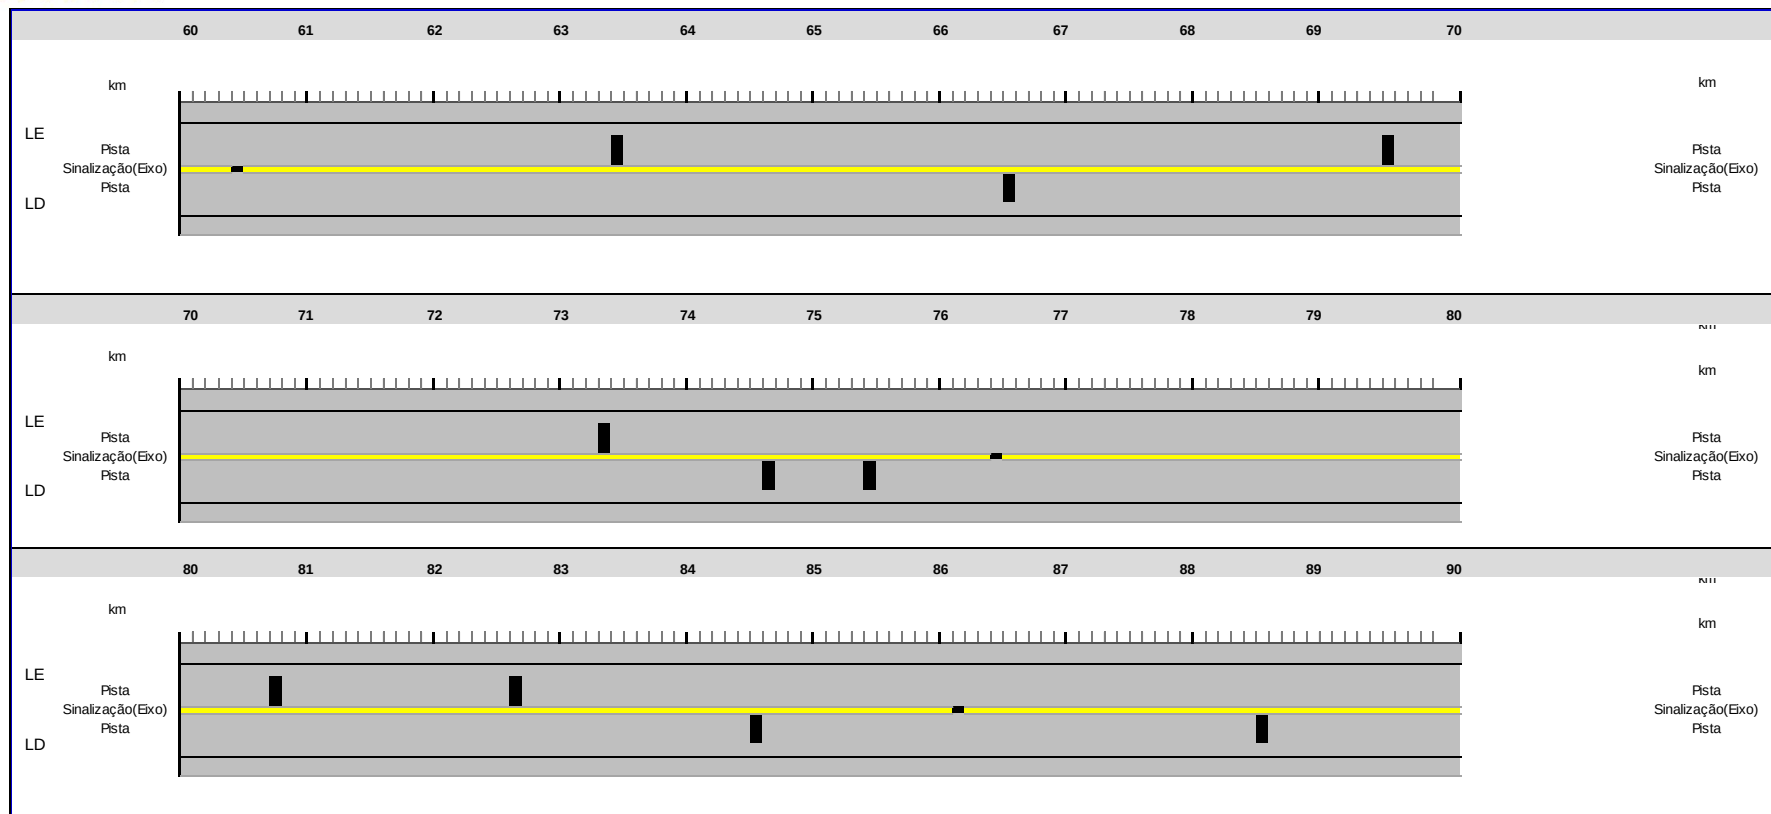
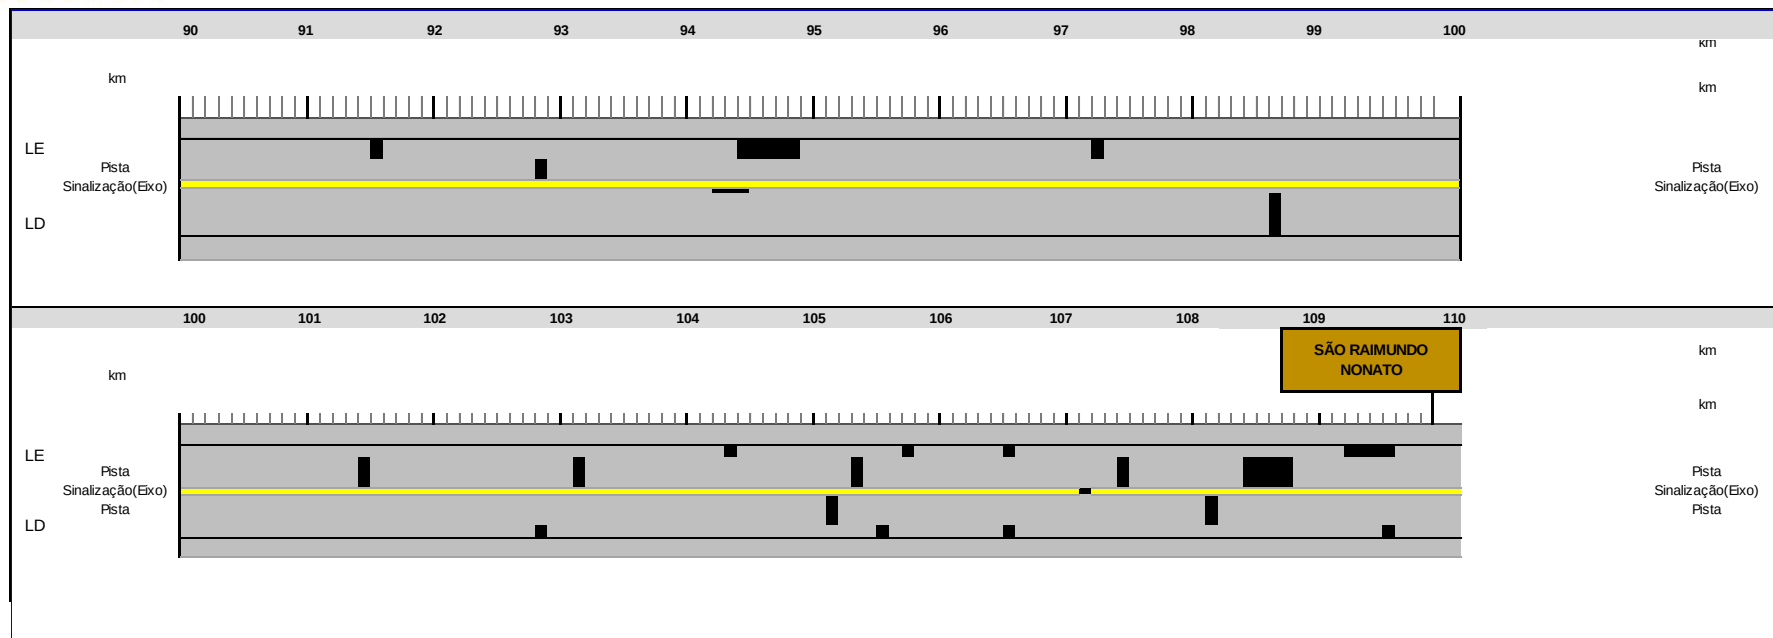
GOVERNO DO ESTADO DO PIAUÍ  
DER - DEPARTAMENTO DE ESTRADAS DE RODAGEM DO ESTADO DO PIAUÍ  
Rodovia: PI-140 Trecho: CANTO DO BURITI / SÃO RAIMUNDO NONATO Extensão: 110,38 Km  
LOCALIZAÇÃO DE PANEAS

Durante o levantamento, foram identificadas 196 painelas ao longo do trecho, totalizando uma área de 196 m<sup>2</sup>, com uma média de 1,78 painelas por quilômetro. Essas ocorrências estão distribuídas de forma recorrente em diversos segmentos da rodovia, indicando ausência de manutenção corretiva e comprometimento progressivo do revestimento asfáltico.

A presença de painelas provoca perda de conforto e segurança aos usuários, podendo ocasionar danos aos veículos, como rompimento de pneus, desalinhamento e acidentes, especialmente em trechos de curva, aclives ou durante períodos chuvosos. Além do risco aos condutores, essas patologias favorecem a infiltração de água na base e sub-base do pavimento, acelerando o processo de degradação do revestimento e aumentando os custos de futuras recuperações.

Diante desse cenário, torna-se urgente a realização de serviços de tapa-buraco e restauração pontual, visando restabelecer a trafegabilidade, evitar o avanço das patologias e prolongar a vida útil da rodovia. A execução imediata desses serviços é fundamental para prevenir danos estruturais mais severos e garantir maior segurança aos usuários.

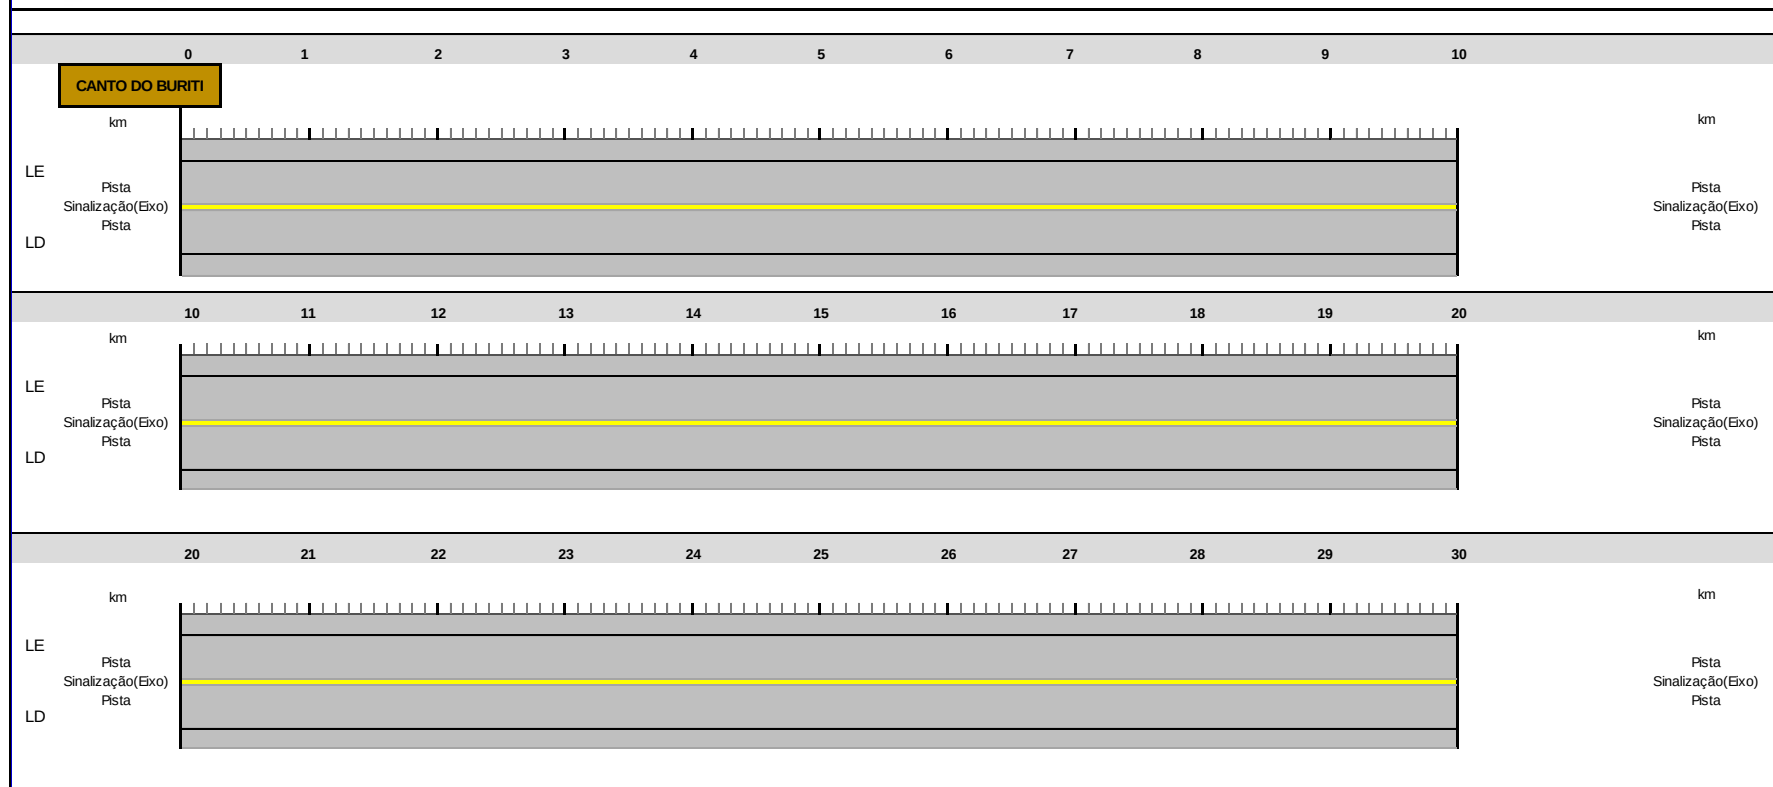
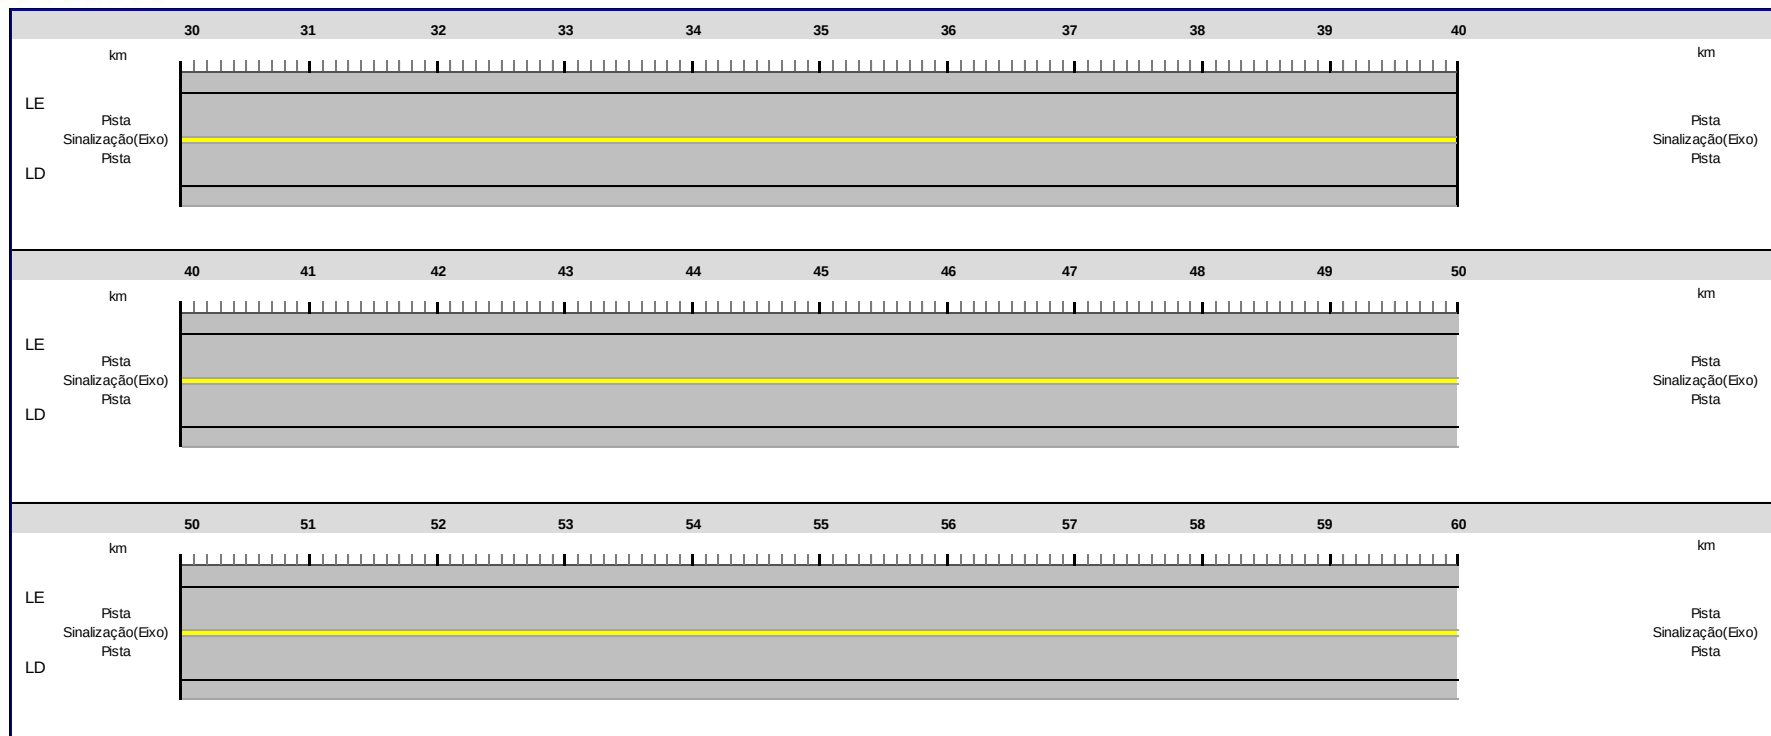
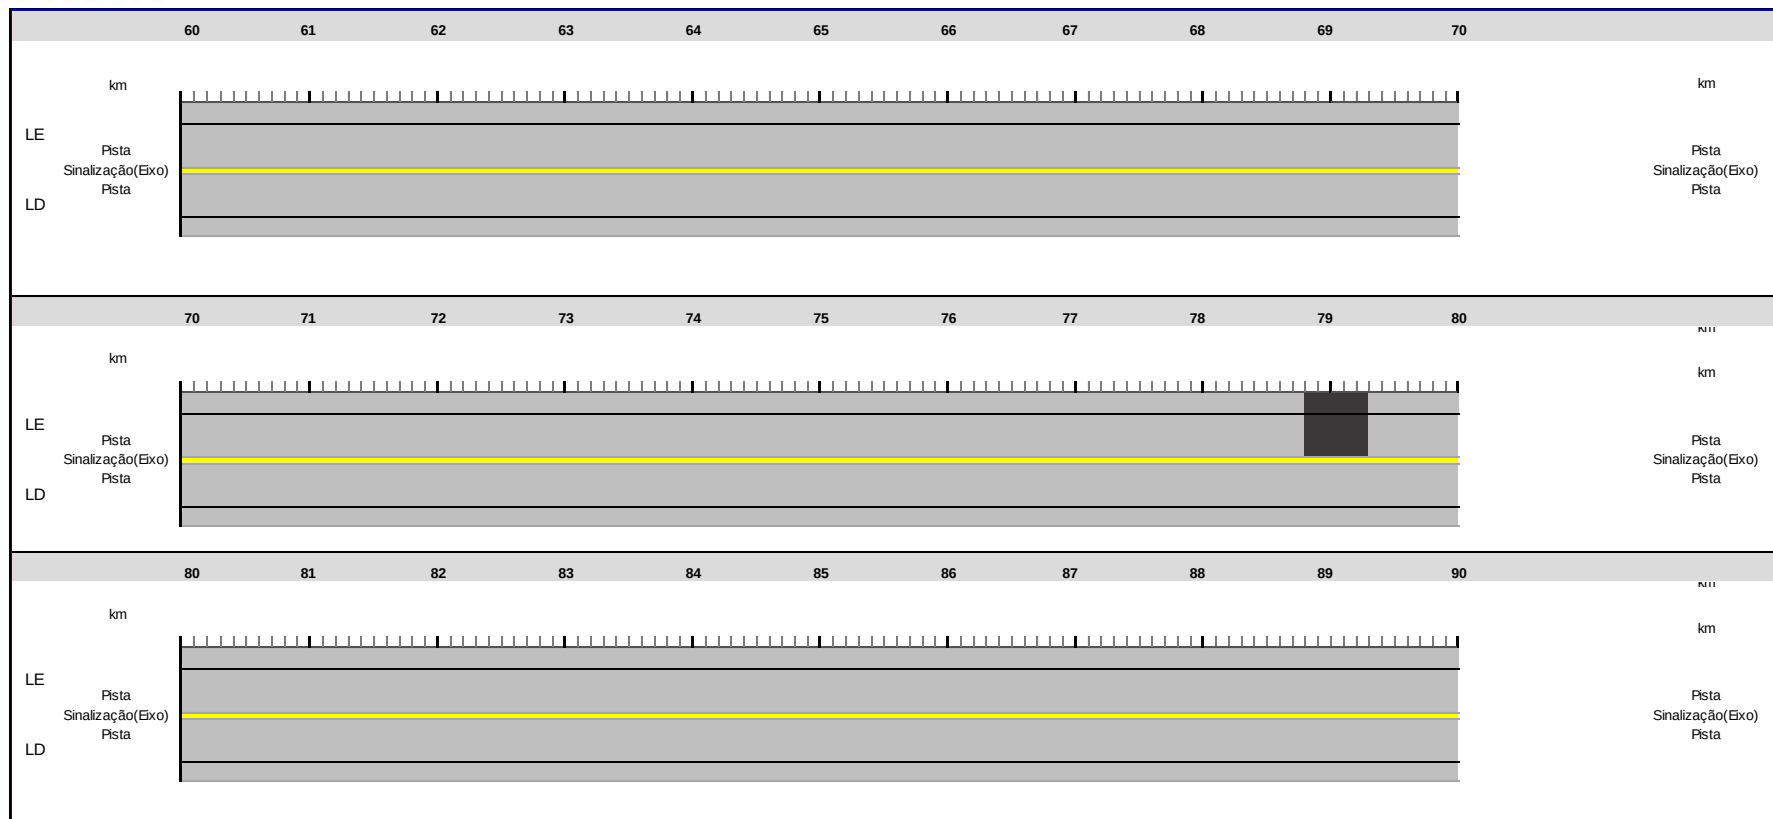
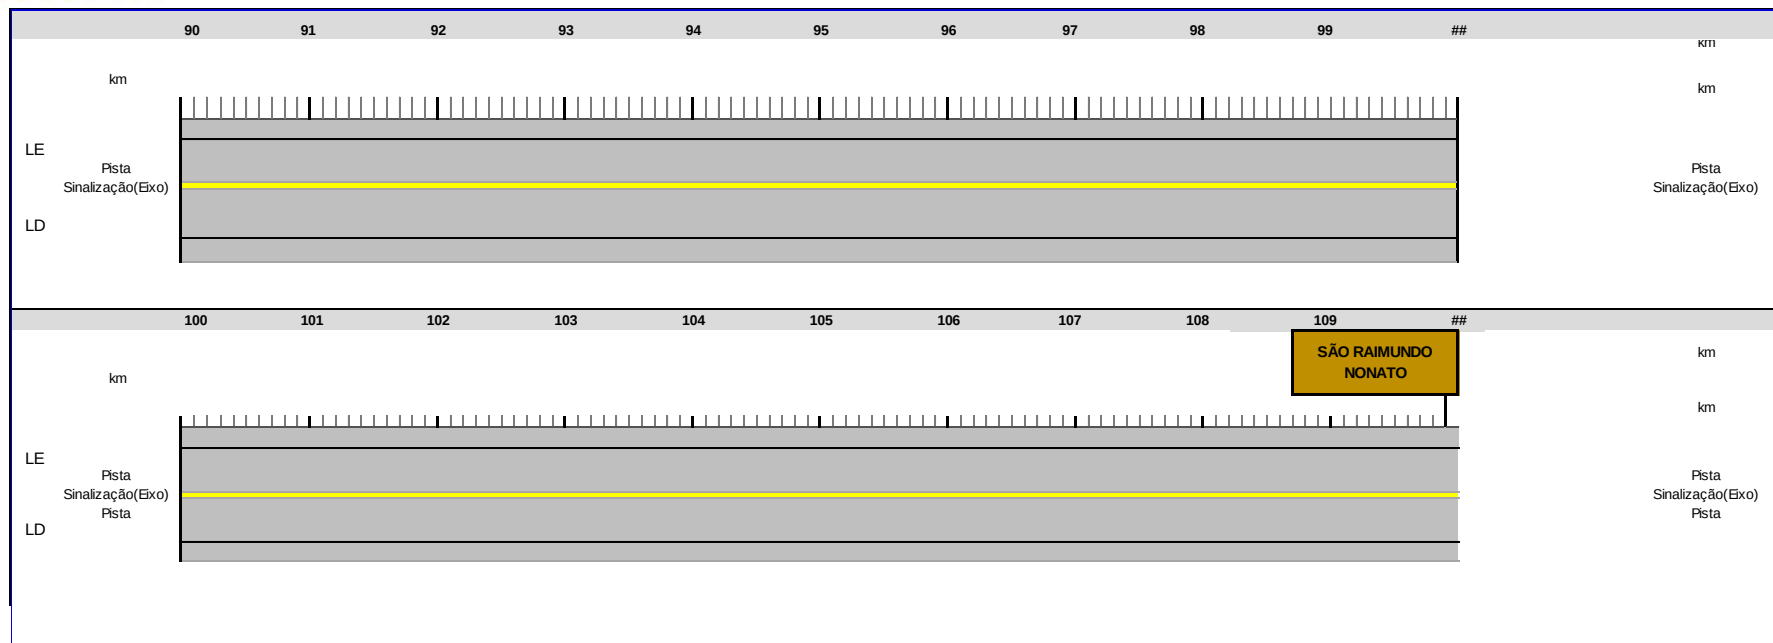
LOCALIZAÇÃO DE DESGASTES

Foram identificadas áreas extensas de desgaste superficial ao longo do trecho, totalizando aproximadamente 1.380,00 m². Os segmentos mais críticos estão localizados entre os quilômetros 78,80 ao 79,26, abrangendo o lado esquerdo da rodovia.

Esse desgaste caracteriza-se pela antiguidade do revestimento e o tráfego constante de veículos. Além disso, superfícies desgastadas favorecem o surgimento de trincas, infiltrações de água e, conseqüentemente, a evolução para patologias mais graves, como panelas e desagregação do pavimento.

Diante disso, recomenda-se a aplicação de microrrevestimento asfáltico (micro) nos trechos afetados, medida necessária para restaurar as condições de regularidade, impermeabilidade e segurança do pavimento. A execução desse serviço de forma preventiva é essencial para evitar a progressão dos danos e prolongar a vida útil da rodovia.
