DER – DEPARTAMENTO DE ESTRADAS DE RODAGEM DO PIAUÍ

## **RELATÓRIO DE LEVANTAMENTO DAS CONDIÇÕES DE SUPERFÍCIE DAS RODOVIAS**

PI – 219: ENTR. BR-343 (SANTA FÉ) / CANAVIEIRA

OUTUBRO/2025

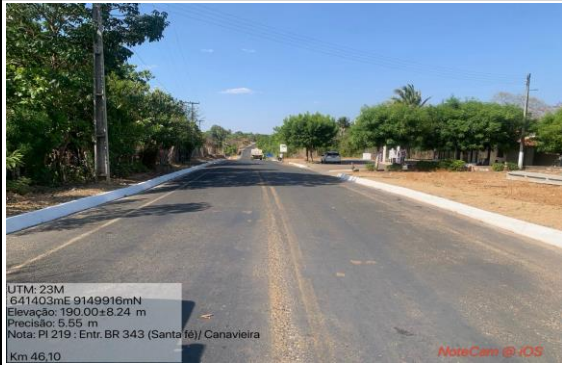
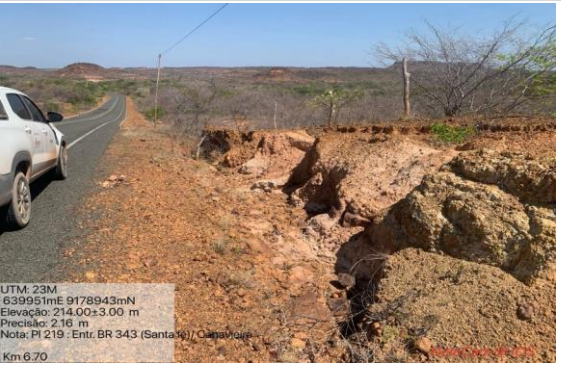
- **Erosão:** Foi identificado uma erosão no km 6,70, esse defeito causa sérios problemas à estabilidade e segurança da rodovia. Este tipo de erosão lateral, além de comprometer o suporte da faixa de acostamento e da própria pista, representa um risco elevado para os usuários, pois pode evoluir e afetar a integridade estrutural do pavimento. A falta de suporte nas bordas da estrada aumenta o risco de desmoronamentos, que podem resultar em acidentes, especialmente para veículos que utilizem o acostamento ou circulem próximo às bordas da pista.

| EROSÃO | | | | | |
|---|---|---|---|---|---|
| 6,70 | LD | 1,00 | 70,00 | 1,00 | 70,00 |

| RELATÓRIO FOTOGRÁFICO | |
|---|---|
| <p>UTM: 23M<br/>641403mE 9149916mN<br/>Elevação: 190,00±8,24 m<br/>Precisão: 5,55 m<br/>Nota: PI 219 : Entr. BR 343 (Santa Fé) / Canavieira<br/>Km 46,10<br/>NoteCam @ IOS</p> | <p>UTM: 23M<br/>639951mE 9178943mN<br/>Elevação: 214,00±3,00 m<br/>Precisão: 2,16 m<br/>Nota: PI 219 : Entr. BR 343 (Santa Fé) / Canavieira<br/>Km 6,70<br/>NoteCam @ IOS</p> |

- 1. Estabilização do solo:** Recomenda-se a aplicação de técnicas de estabilização nas bordas, como a construção de muros de contenção ou o uso de geotêxteis e mantas drenantes.
  - 2. Drenagem adequada:** Implementar ou melhorar o sistema de drenagem, incluindo canaletas e tubos de escoamento, para redirecionar o fluxo de água e evitar a infiltração nas bordas.
  - 3. Revegetação das áreas afetadas:** Utilizar gramíneas ou plantas de raízes fortes pode ajudar a segurar o solo e reduzir a erosão superficial.
  - 4. Manutenção preventiva:** Monitorar regularmente o trecho e realizar pequenas intervenções para corrigir deformações iniciais, evitando que a erosão avance.
- Essas medidas são essenciais para restaurar a segurança e prolongar a durabilidade da via, minimizando riscos e custos futuros de manutenção.

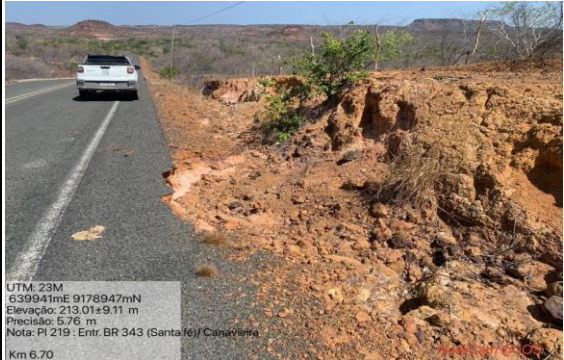
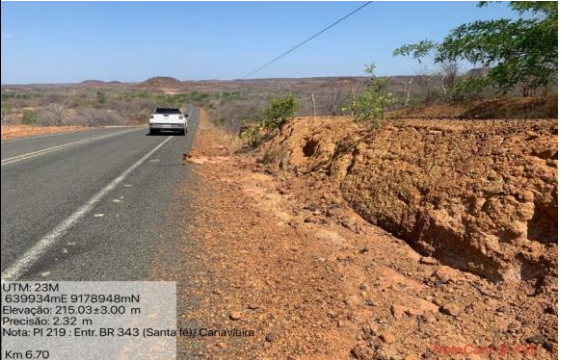
| RELATÓRIO FOTOGRÁFICO | |
|---|---|
| <p>UTM: 23M<br/>639941mE 9178947mN<br/>Elevação: 213,01±9,11 m<br/>Precisão: 5,76 m<br/>Nota: PI 219 : Entr. BR 343 (Santa Fé) / Canavieira<br/>Km 6,70</p> | <p>UTM: 23M<br/>639934mE 9178948mN<br/>Elevação: 215,03±3,00 m<br/>Precisão: 2,32 m<br/>Nota: PI 219 : Entr. BR 343 (Santa Fé) / Canavieira<br/>Km 6,70</p> |

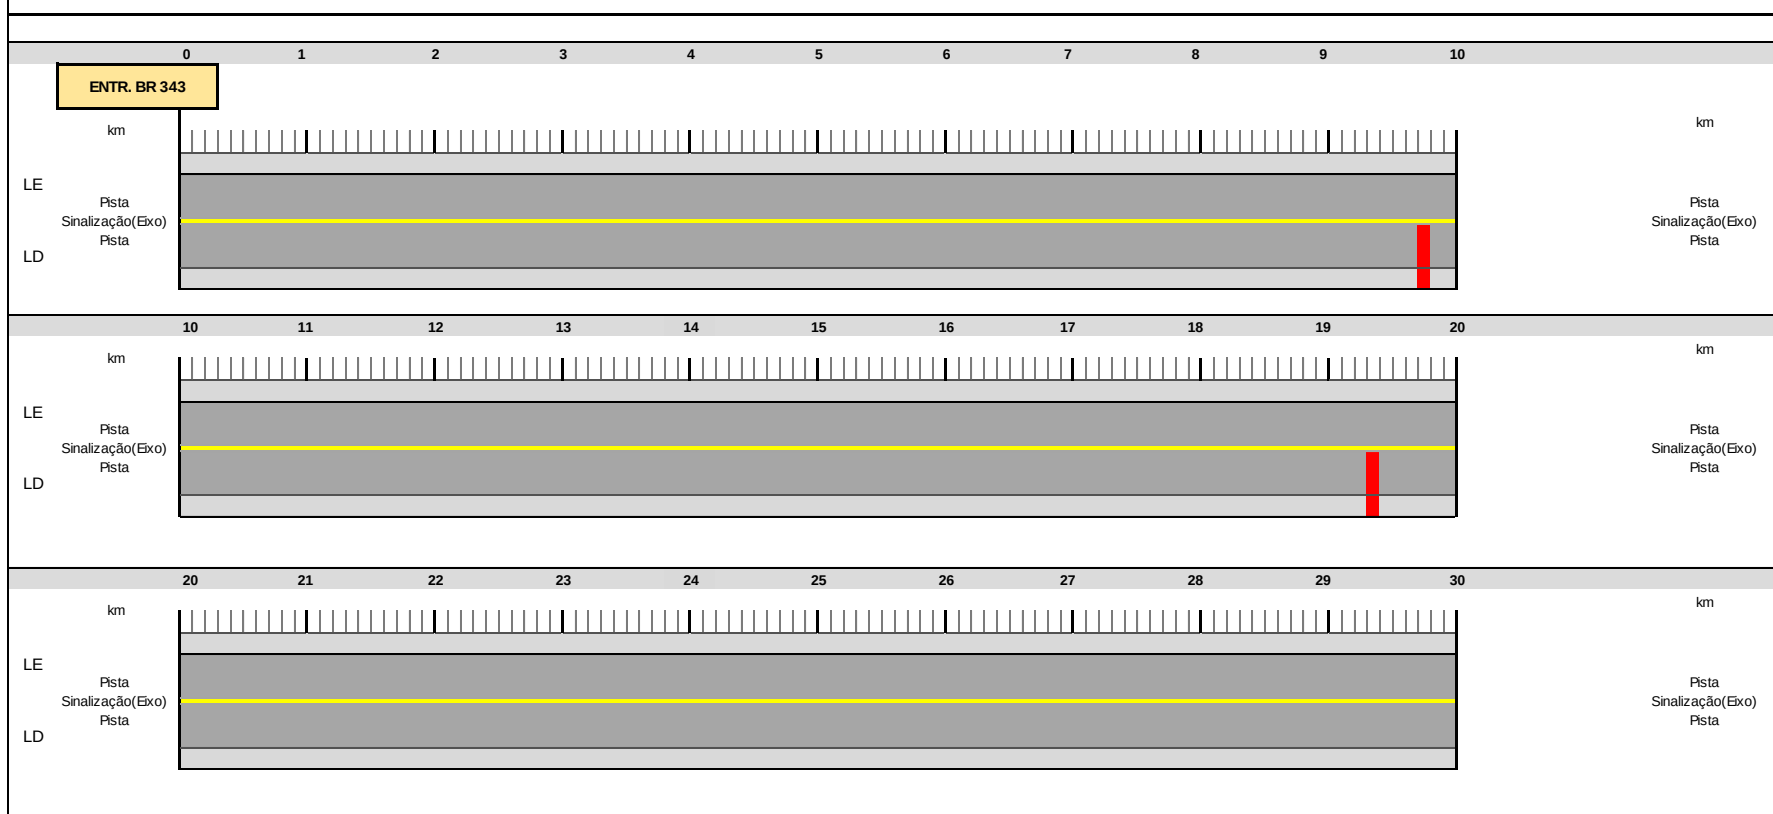
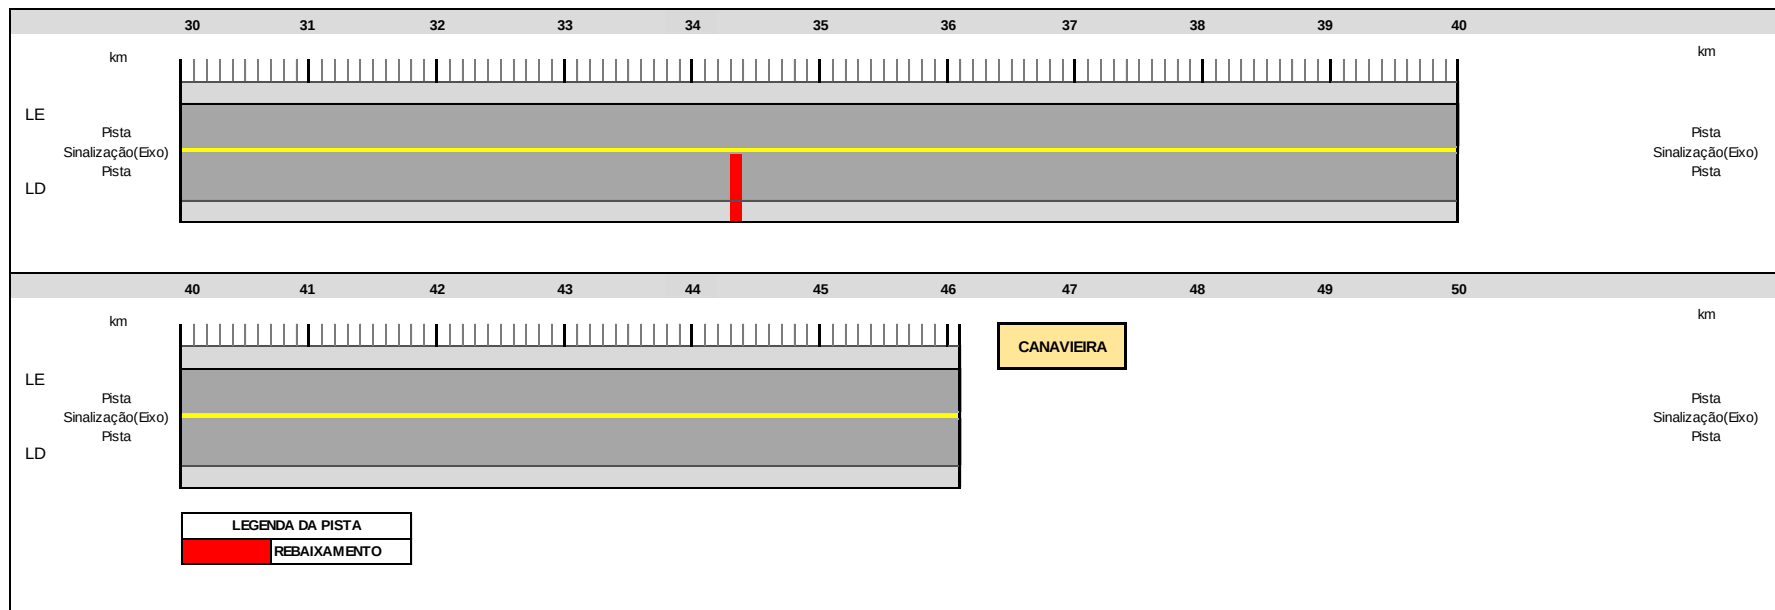
GOVERNO DO ESTADO DO PIAUÍ  
DER - DEPARTAMENTO DE ESTRADAS DE RODAGEM DO ESTADO DO PIAUÍ  
Rodovia: PI-219 Trecho: ENTR. BR-343 / CANAVIEIRA: 46,10 Km  
LOCALIZAÇÃO DOS REBAIXAMENTOS LATERIAS

- **Painéis (área total de 5,0 m²):** Recomenda-se a execução de serviço de tapaburacos, a fim de prevenir a progressiva deterioração do pavimento.
- **Rebaixamento lateral:** Durante o levantamento realizado, foram identificados afundamento lateral nos km 9,77, km 19,49 e km 34,39. Esse tipo de defeito no pavimento geralmente decorre de deficiências na compactação ou de falhas no sistema de drenagem do solo na faixa lateral da via, comprometendo a estabilidade da camada de rolamento e favorecendo o surgimento de deformações ao longo da pista.

| REBAIXAMENTO LATERAL | | | | | |
|---|---|---|---|---|---|
| 9,77 | LD | 5,00 | 1,00 | 5,00 | |
| 19,49 | LD | 8,00 | 1,00 | 8,00 | |
| 34,39 | LD | 5,00 | 2,00 | 10,00 | |
