**RV: TH/ CASA 15 - Ficha Pv N°4**

**Asunto:** TH/ CASA 15 - Ficha Pv N°4

Te envié adjunto ficha de postventa correspondiente a la casa 4, las observaciones corresponden a lo siguiente:

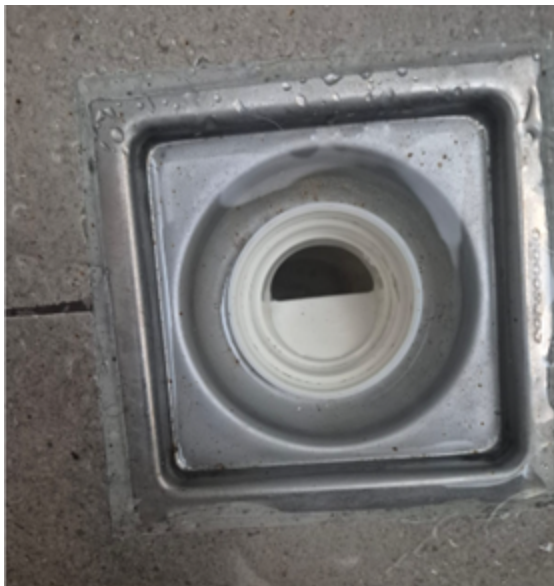
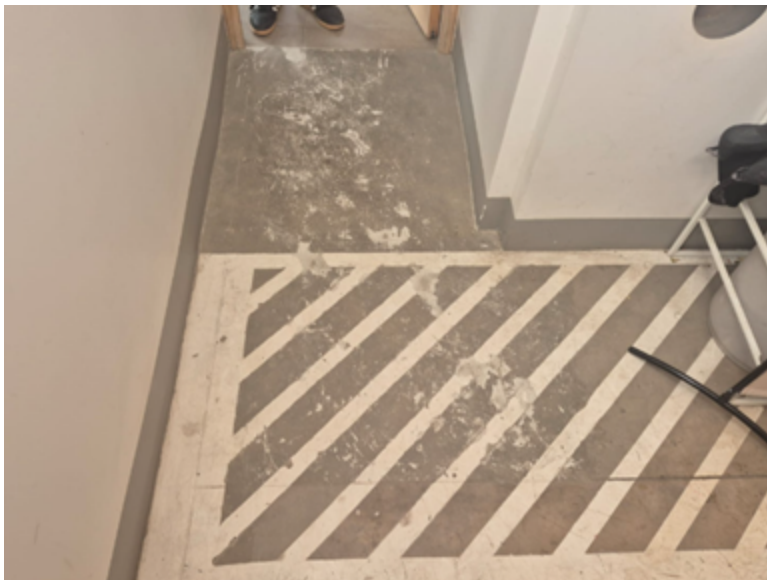
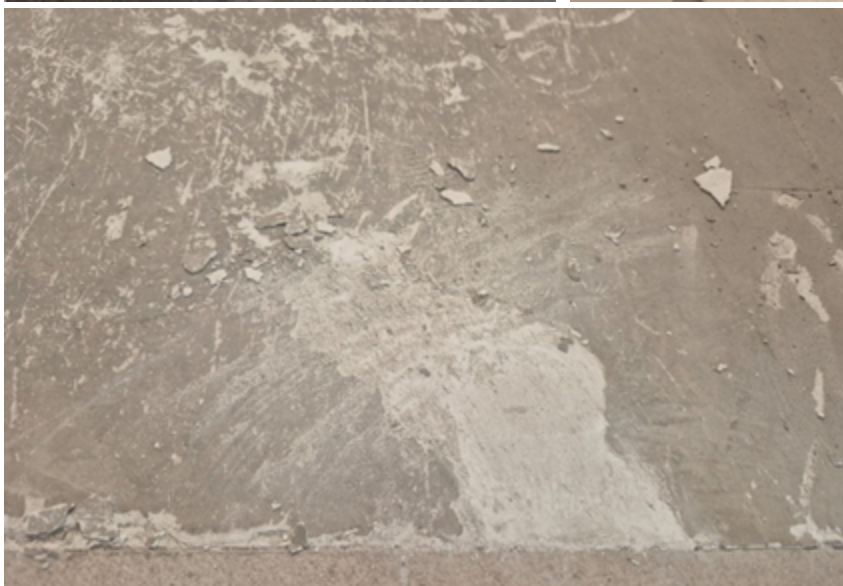
1. En baño principal, la botonera de estanque WC tiene un mecanismo interior desajustado, lo que impide que el estanque se llene.
2. En Baño de servicio, el desagüe de ducha genera malos olores.
3. Puerta de Baño Principal, en la quincallería, el seguro gira sin topar, según lo visto, por uso se suelta.
4. En el hall de acceso subterráneo, se observa desprendimiento y disgregación de la pintura respecto del sustrato base. La pintura se desprende al simple contacto.
