OBRA: Complejo Playa Norte Lun-Vie:.8 a 16hs

PROYECTO_DE OBRAS TEMPRANA (POT): Obra de Equipamiento Comunitario y Espacio Recreativo.

INFORME QUINCENAL DE OBRA - Semana 11

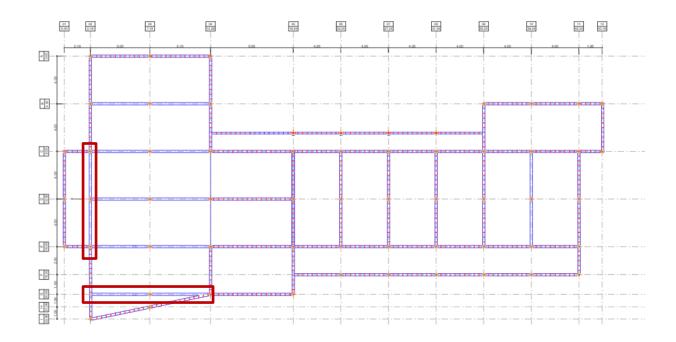
PLANOS DE REFERENCIA SECTOR DE AVANCE:

Aclaración: las vigas libres de 20x50 que están marcadas son las que faltan armar y presentarlas en obra. Las demás vigas ya están armadas y presentadas, excepto por las vigas de 20x50 que solo falta presentarlas.

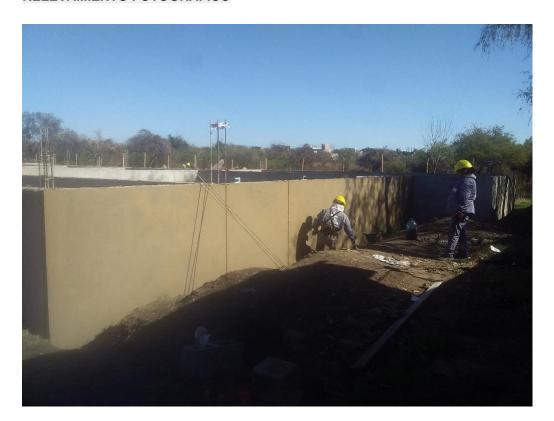
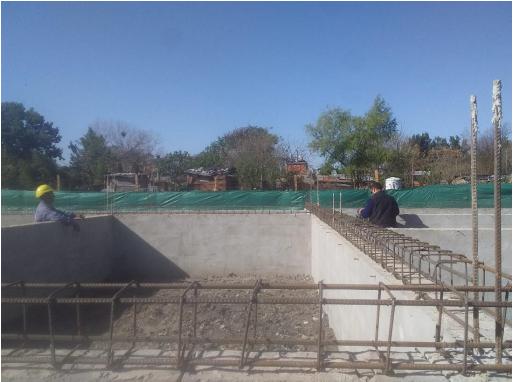
Vigas perimetrales de 20x20: son todas las que apoyan sobre el tabique de elevación de H^o.
