Ducha de emergencia

Fecha: 31/03/2022

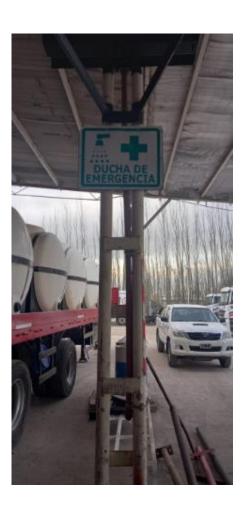
Se evidencia que la realización de la ducha de emergencia fue realizada y funciona correctamente.

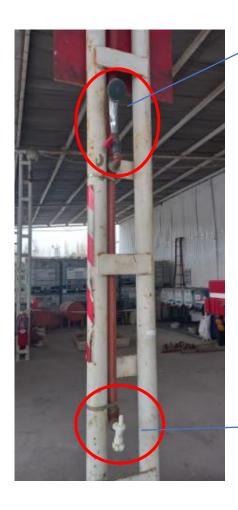
En el lugar de la estación lavaojos se encuentra instalada una canilla plástica.

Canilla , cumple la función de lavaojos.

Esta pendiente el recambio de la canilla por una conexión que permita el lavado de ambos ojos a la vez.
