Fecha: 04/08/2020

Locación: TA-1016 **Equipo:** QWP Q-05 **Company Man**: Daniel Rosas Lopez

Informe Tratamiento acido con Cía. Quinpe

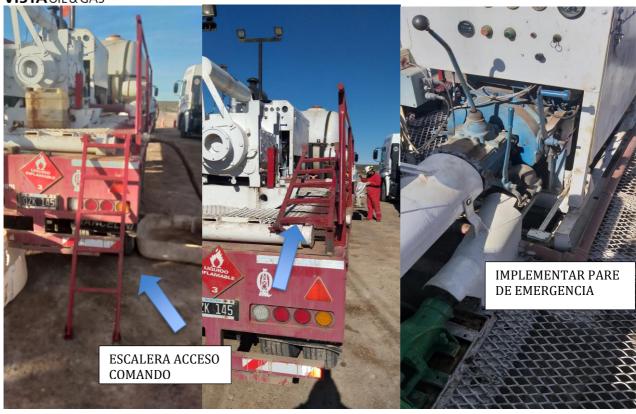
Unidad de Bombeo no posee pare de emergencia en admisión de motor, como así también swich de corte por sobre presión, "solo posee válvula de seguridad".

Mejorar pares de emergencia
