# Reporte de Higiene y Seguridad

<u>Título del Informe</u>: Relevamiento de estado actual del sector almacenamiento y despacho de Ácido clorhídrico.

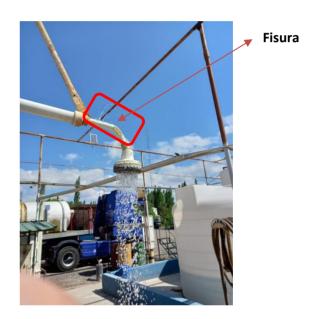
#### Observacion 4.

- Ducha de emergencia ubicada en proximidades de tablero eléctrico. En caso de accionarse el operario puede entrar en contacto con el sistema eléctrico. Mejorar accionamiento para caso de emergencia, se intentó accionar y la válvula se encuentre dura /trabada.
- Ducha fisurada en el niple previo a dicha de emergencia.

- Cambiar de lugar ducha de emergencia, diseñar sistema que la ducha quede cerca de lugar de operación. (Límite entre vía de circulación y playa de estacionamiento). Realizar cambio de válvula y reubicar.
- Cambiar seccion completa (Niple y duchas de emrgencia).

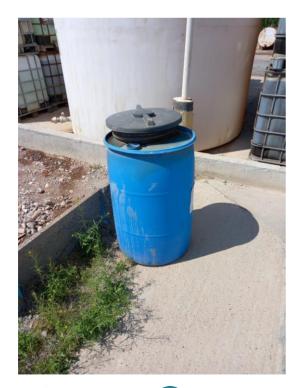
Tambor con restos de bicarbonato de sodio y tapa de tanque de 25 m³ fuera de uso sobre vía de circulación.

En caso de utilizarse en futuras instalaciones almacenar en sector de chatarra, caso contrario llevar a la zona de acopio de tambores y tapa en pañol.
