Estado actual de válvulas y cañerías

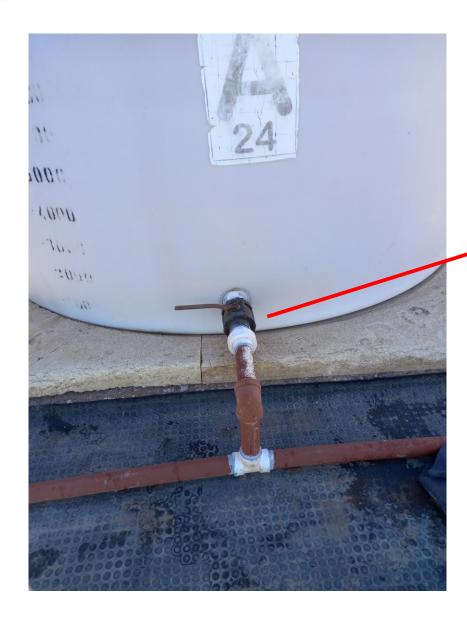
Válvula defectuosa sin cambiar hasta el momento. No se dio tratamiento.

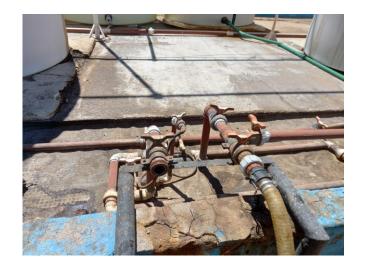
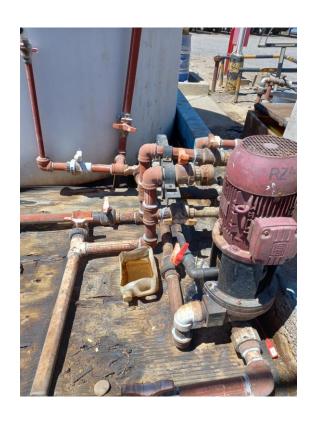
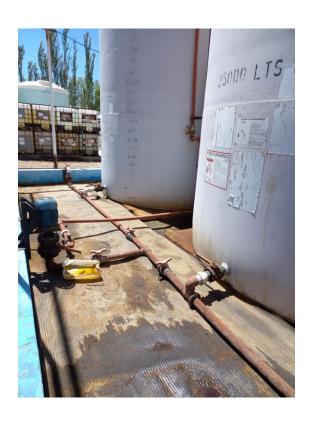
Estado actual de las instalaciones:

- Válvulas quemadas por soluciones acidas y condiciones climática.
- Bandejas de contención con restos de soluciones acidad.

Realizar relevamiento del estado de las instalaciones y solicitar al sector de compras los insumos que sean necesario. Se recomienda realizar la instalación con termofusión.
