Minera Barrick

## Experiencia: Aplicación de Hidrosiembra

Jangas Huaraz

Unidad Minera Pierina

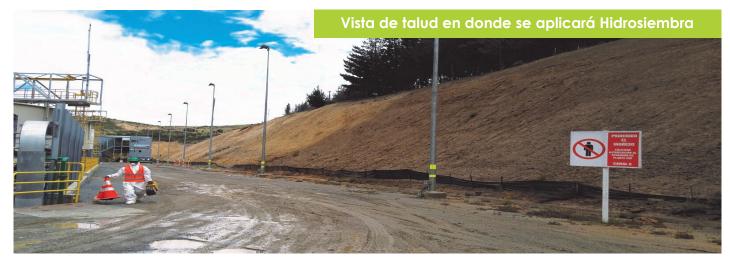
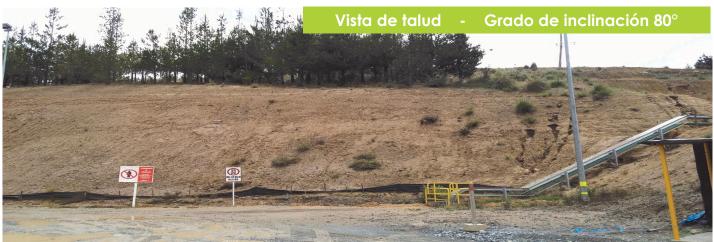
Frente a taludes muy degradados y/o erosionados, es necesario emplear una técnica de siembra, la cual permita el adecuado crecimiento de las semillas.
