Experiencia: Hidrosiembra en Terramesh

Parque Letonia

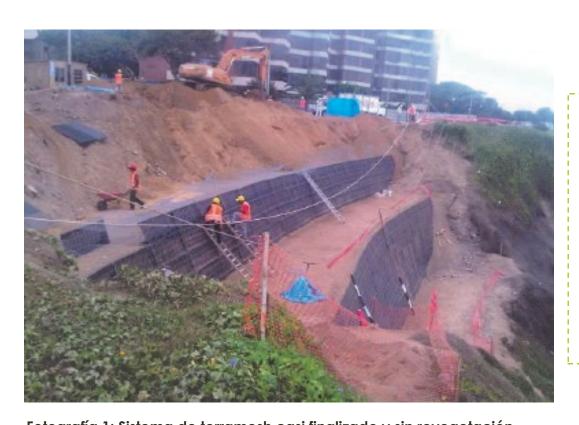
La construcción del Parque Letonia, demandó la elaboración de un sistema terramesh para reforzar y estabilizar el suelo frente a una posible erosión, dada la situación del talud sobre la cual se encuentra el parque.

Fotografía 1: Sistema de terramesh casi finalizado y sin revegetación.

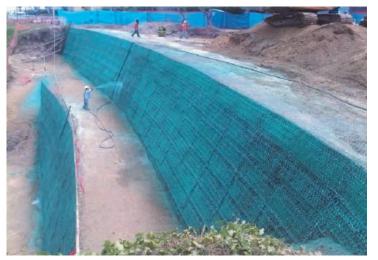
Fotografía 2: Aplicación de Hidrosiembra sobre lado frontal de terramesh.

Dado el grado de inclinación del terramesh y la pobreza del suelo, las técnicas de siembra tradicionales no son muy recomendables, siendo la siembra hidráulica el mejor método de revegetación al generar condiciones favorables para la germinación y prendimiento de las plantas a pesar de la pendiente.

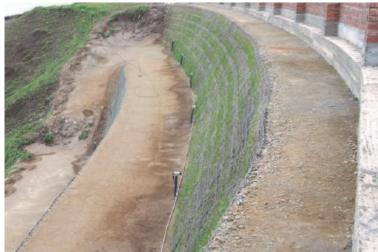
Fotografía 3: Grass germinado y creciendo.

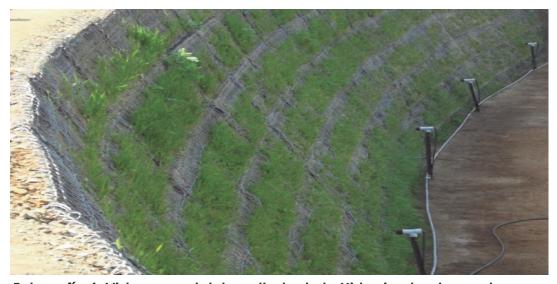
Fotografía 4: Vista general del resultado de la Hidrosiembra luego de un mes.
