**RAPPORT DE SÉANCE (27/02/2019)****Gouvernail**

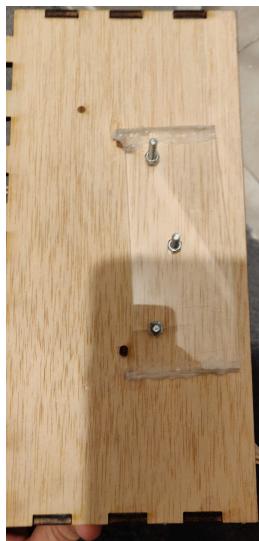
Durant les vacances il y a eu un petit incident ce qui a provoqué la cassure du plexiglass qui soutenait la structure gouvernail. Cela était attendu car toute la structure se retrouvait au-dessus du vide n'ayant d'un couche de plexiglass pour la tenir.
