## Pré-Rapport de mission de repérage des matériaux et produits contenant de l'amiante avant réalisation de travaux

**RAAT-595-BAT-1109L-BAT-ANNEXES\_v1**

| Bâtiment : | Bâtiments annexes<br>Chaufferie et boxes | | | |
| Adresse : | Rue Bourdelle<br>Rue Rodin<br>91380 CHILLY-MAZARIN | | | |

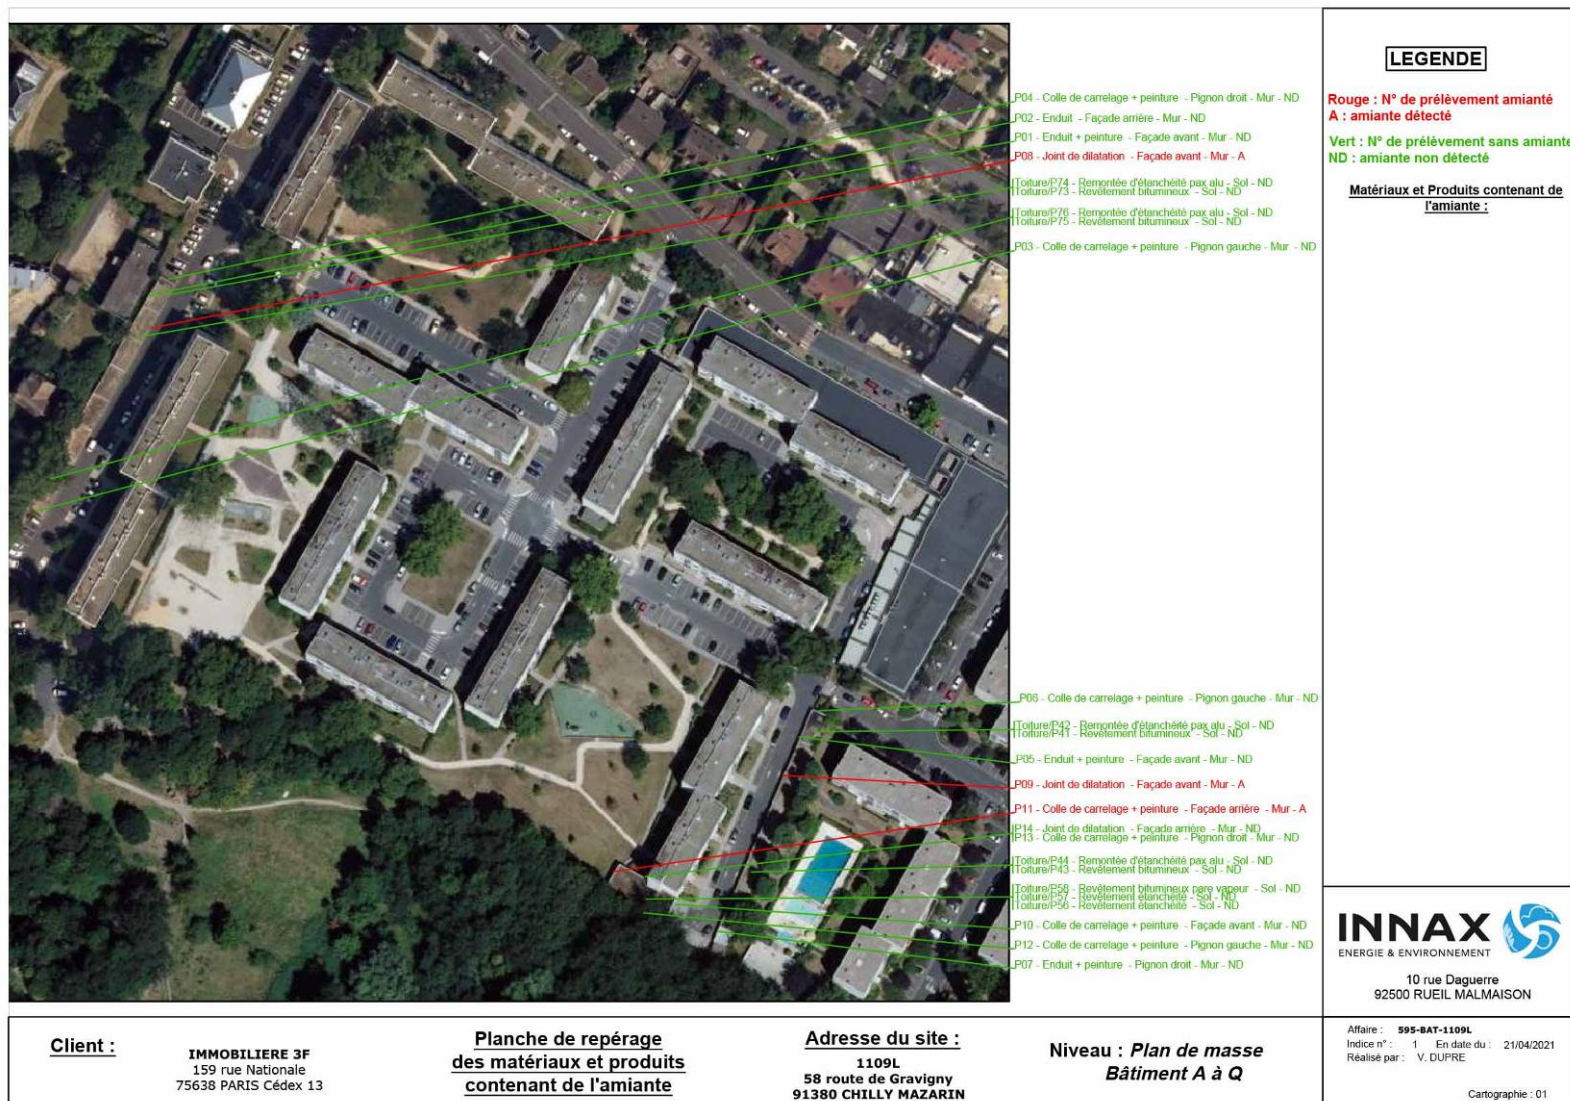
## 3. Plans de localisation des prélèvements et matériaux contenant de l'amiante :

| Local ou zone présentant des similitudes d'ouvrage | Localisation | Description<br>(Prélèvement ou justificatif) | Etat de dégradation | Estimation de la quantité | Photographie |
|---|---|---|---|---|---|
| <b>Boxes Bourdelle</b><br><b>Façade</b> | <b>Murs</b> | <b>Joint de dilatation</b><br>(P09) | <b>Bon état</b> | <b>6 U</b> | |
| <b>Boxes Rodin</b><br><b>Façade</b> | <b>Murs</b> | <b>Joint de dilatation</b><br>(P08) | <b>Bon état</b> | <b>7 U</b> | |
| <b>Chaufferie</b><br><b>Façade arrière</b> | <b>Murs</b> | <b>Colle de carrelage</b><br>(P11) | <b>Bon état</b> | <b>Environ 200 m<sup>2</sup></b> | |
