## Pré-Rapport de mission de repérage des matériaux et produits contenant de l'amiante avant réalisation de travaux

**RAAT-595-BAT-1109L-BAT-A\_v1**

| ESI : | 1109L | | | |
| Adresse : | 2-4 rue Corot<br>91380 CHILLY-MAZARIN | | | |

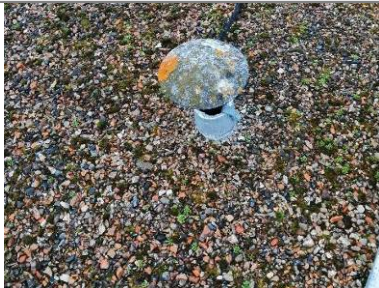
| PARTIES COMMUNES | | | | | |
|---|---|---|---|---|---|
| Toiture | Sortie de toiture | <b>Chapeaux de conduit en fibrociment</b><br>(sur décision de l'opérateur) | Bon état | 3 U | |

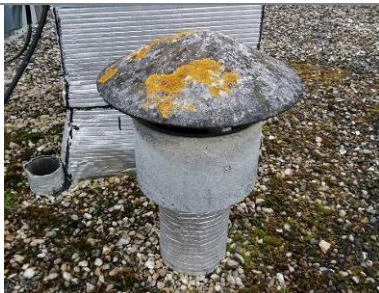
| PARTIES COMMUNES | | | | | |
|---|---|---|---|---|---|
| Toiture | Sortie de toiture | <b>Base en fibrociment</b><br>(sur décision de l'opérateur) | Bon état | 1 U | |

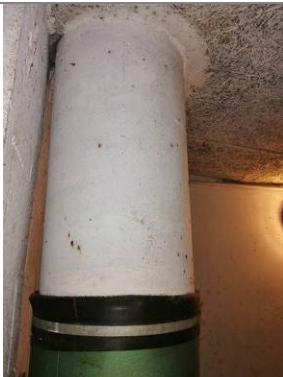
| PARTIES COMMUNES | | | | | |
|---|---|---|---|---|---|
| R-1 | Local ordures ménagères | <b>Conduit de vide-ordures en fibrociment</b><br>(Par ZPSO D/P35 et L/P35) | Bon état | 2 U | |

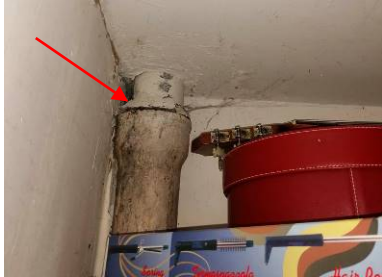
| PARTIES PRIVATIVES | | | | | |
|---|---|---|---|---|---|
| Ensemble des logements du dernier étage | Celliers | Conduit en fibrociment (partie haute du conduit)<br>(sur décision de l'opérateur) | Bon état | 4 U | |

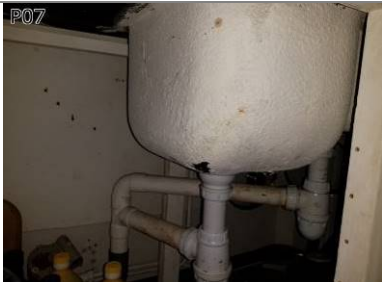
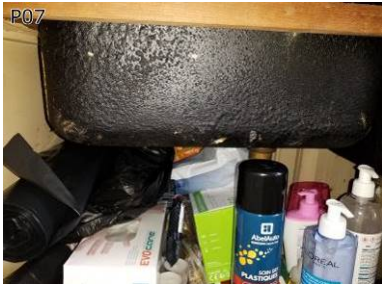
| PARTIES PRIVATIVES | | | | | |
|---|---|---|---|---|---|
| Ensemble des logements (sauf ceux identifiés au paragraphe 2.2) | Cuisine<br>Sous-face évier (*) | Revêtement bitumineux<br>(A-0329-P07 ; A-0335-P07) | Bon état | 1 U / logement | <br> |

(\*) : A la vue des résultats sur l'ensemble du site, les enduits bitumineux des éviers d'origine contiennent de l'amiante. Certains ont pu être remplacés ponctuellement. Ils sont listés au paragraphe 2.2.

| PARTIES PRIVATIVES | | | | | |
|---|---|---|---|---|---|
| A-0329-P07 | Revêtement bitumineux-Evier | 2 rue Corot | 1109L-0329 | Cuisine | Amiante détecté |
| A-0335-P07 | Revêtement bitumineux-Evier | 4 rue Corot | 1109L-0335 | Cuisine | Amiante détecté |

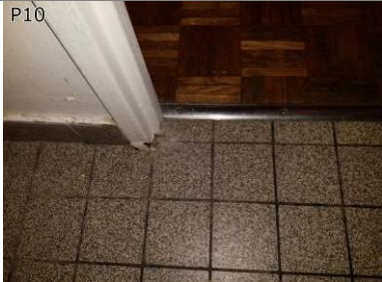
| PARTIES PRIVATIVES | | | | | |
|---|---|---|---|---|---|
| Logement 1109L-0335<br><br>Cuisine, salle d'eau, WC | Salle d'eau<br>Sol | Colle de carrelage gris 10x10<br>(A-0335-P10) | Bon état | 10 m <sup>2</sup> / logement | |

| PARTIES PRIVATIVES | | | | | |
|---|---|---|---|---|---|
| A-0335-P10 | Colle de carrelage-Sol | 4 rue Corot | 1109L-0335 | Salle d'eau | Amiante détecté |
