## Pré-Rapport de mission de repérage des matériaux et produits contenant de l'amiante avant réalisation de travaux

**RAAT-595-BAT-1109L-BAT-B\_v1**

| ESI : | 1109L | | | |
| Bâtiment : | Bâtiment B | | | |

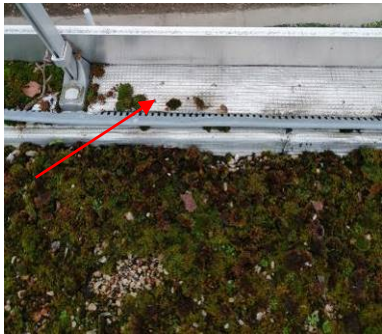
| PARTIES COMMUNES | | | | | |
|---|---|---|---|---|---|
| Toiture terrasse | Sol | Remontée d'étanchéité pax alu<br>(Toiture/P40) | Bon état | 19 ml | |

| PARTIES COMMUNES | | | | |
|---|---|---|---|---|
| Remontée d'étanchéité pax alu | Toiture/P40 | Bâtiment B - Toiture-terrasse | Mur | Amiante détecté |

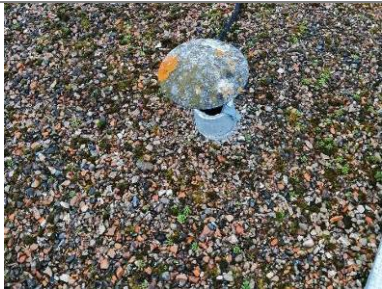
| PARTIES COMMUNES | | | | | |
|---|---|---|---|---|---|
| Toiture | Sortie de toiture | Chapeaux de conduit en fibrociment<br>(sur décision de l'opérateur) | Bon état | 2 U | |

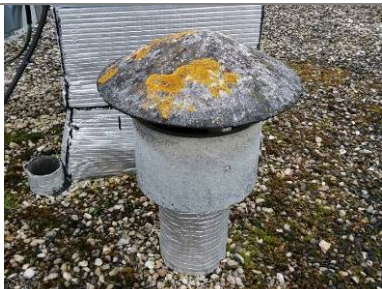
| PARTIES COMMUNES | | | | | |
|---|---|---|---|---|---|
| Toiture | Sortie de toiture | Base en fibrociment<br>(sur décision de l'opérateur) | Bon état | 1 U | |

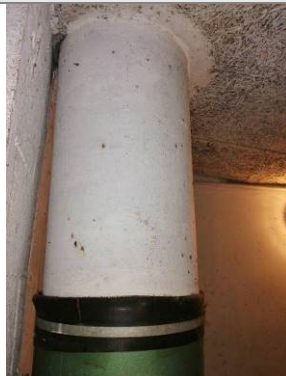
| Local ou zone présentant des similitudes d'ouvrage | Localisation | Description<br>(Prélèvement ou justificatif) | Etat de dégradation | Estimation de la quantité | Photographie |
|---|---|---|---|---|---|
| <b>R-1</b> | <b>Local ordures ménagères</b> | <b>Conduit de vide-ordures en fibrociment</b><br>(Par ZPSO D/P35 et L/P35) | <b>Bon état</b> | <b>2 U</b> | |

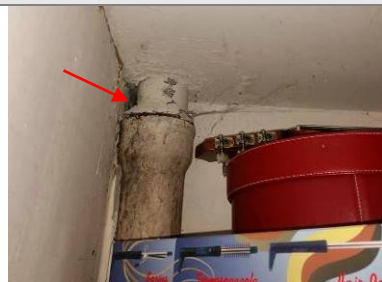
| Local ou zone présentant des similitudes d'ouvrage | Localisation | Description<br>(Prélèvement ou justificatif) | Etat de dégradation | Estimation de la quantité | Photographie |
|---|---|---|---|---|---|
| <b>Ensemble des logements du dernier étage</b> | <b>Celliers</b> | <b>Conduit en fibrociment (partie haute du conduit)</b><br>(sur décision de l'opérateur) | <b>Bon état</b> | <b>4 U</b> | |

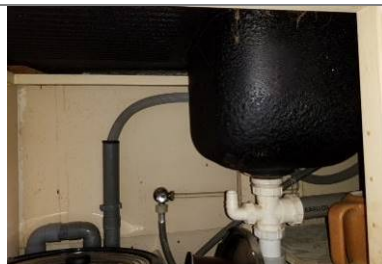
| Local ou zone présentant des similitudes d'ouvrage | Localisation | Description<br>(Prélèvement ou justificatif) | Etat de dégradation | Estimation de la quantité | Photographie |
|---|---|---|---|---|---|
| <b>Ensemble des logements</b><br>(sauf ceux identifiés au paragraphe 2.2) | <b>Cuisine</b><br><b>Sous-face évier (*)</b> | <b>Revêtement bitumineux</b><br>(B-0314-P07) | <b>Bon état</b> | <b>1 U / logement</b> | |

**(\*) : A la vue des résultats sur l'ensemble du site, les enduits bitumineux des éviers d'origine contiennent de l'amiante. Certains ont pu être remplacés ponctuellement. Ils sont listés au paragraphe 2.2.**

| PARTIES PRIVATIVES | | | | | |
|---|---|---|---|---|---|
| B-0314-P07 | Revêtement bitumineux-Evier | 6 rue Corot | 1109L-0314 | Cuisine | Amiante détecté |
