## Pré-Rapport de mission de repérage des matériaux et produits contenant de l'amiante avant réalisation de travaux

**RAAT-595-BAT-1109L-BAT-C\_v1**

| Bâtiment : | Bâtiment C | | | |
| Adresse : | 1-3-5 rue Delacroix<br>91380 CHILLY-MAZARIN | | | |

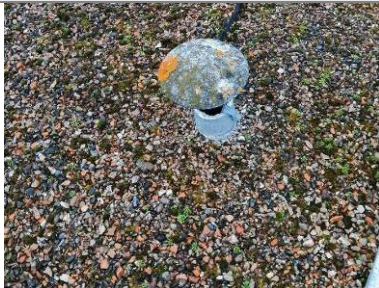
| <b>PARTIES COMMUNES</b> | | | | | |
|---|---|---|---|---|---|
| <b>Toiture</b> | <b>Sortie de toiture</b> | <b>Chapeaux de conduit en fibrociment</b><br><i>(sur décision de l'opérateur)</i> | <b>Bon état</b> | <b>6 U</b> | |

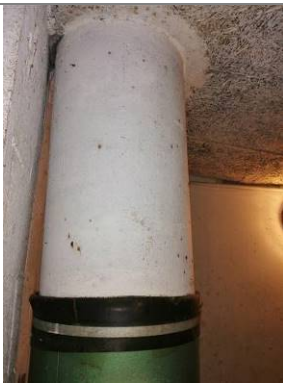
| <b>PARTIES COMMUNES</b> | | | | | |
|---|---|---|---|---|---|
| <b>R-1</b> | <b>Local ordures ménagères</b> | <b>Conduit de vide-ordures en fibrociment</b><br><i>(Par ZPSO D/P35 et L/P35)</i> | <b>Bon état</b> | <b>3 U</b> | |

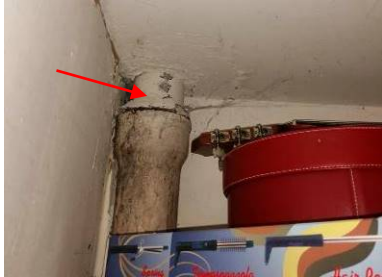
| PARTIES PRIVATIVES | | | | | |
|---|---|---|---|---|---|
| <b>Ensemble des logements du dernier étage</b> | <b>Celliers</b> | <b>Conduit en fibrociment (partie haute du conduit)</b><br><i>(sur décision de l'opérateur)</i> | <b>Bon état</b> | <b>6 U</b> | |

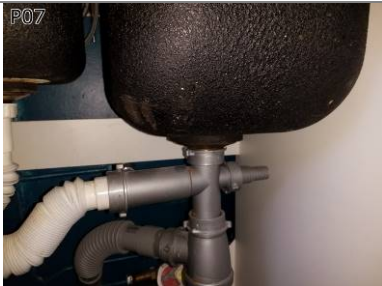
| PARTIES PRIVATIVES | | | | | |
|---|---|---|---|---|---|
| <b>Ensemble des logements</b><br>(sauf ceux identifiés au paragraphe 2.2) | <b>Cuisine</b><br><b>Sous-face évier (*)</b> | <b>Revêtement bitumineux</b><br><i>(C-0291-P07 ; C-0307-P07)</i> | <b>Bon état</b> | <b>1 U / logement</b> | |

**(\*) : A la vue des résultats sur l'ensemble du site, les enduits bitumineux des éviers d'origine contiennent de l'amiante. Certains ont pu être remplacés ponctuellement. Ils sont listés au paragraphe 2.2.**

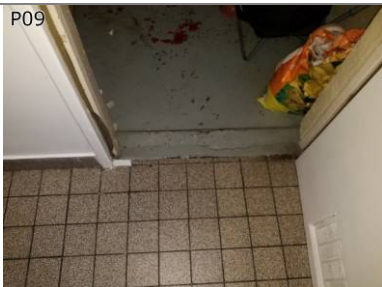
| PARTIES PRIVATIVES | | | | | |
|---|---|---|---|---|---|
| <b>Logements 1109L-0295 1109L-0307</b><br><br><b>Cuisine, salle d'eau, WC</b> | <b>Cuisine</b><br><b>Sol</b> | <b>Colle de carrelage gris 10x10</b><br><i>(C-0295-P09 ; C-0307-P09)</i> | <b>Bon état</b> | <b>10 m² / logement</b> | |

| PARTIES PRIVATIVES | | | | | |
|---|---|---|---|---|---|
| C-0295-P09 | Colle de carrelage | 1 rue Delacroix | 1109L-0295 | Cuisine | Amiante détecté |
