## Pré-Rapport de mission de repérage des matériaux et produits contenant de l'amiante avant réalisation de travaux

**RAAT-595-BAT-1109L-BAT-D\_v1**

| ESI : | 1109L | | | |
| Bâtiment : | Bâtiment D | | | |

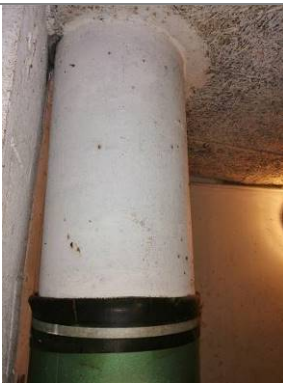
| PARTIES COMMUNES | | | | | |
|---|---|---|---|---|---|
| R-1 | Local ordures ménagères | Conduit de vide-ordures en fibrociment<br>(D/P35) | Bon état | 2 U | |

| PARTIES COMMUNES | | | | |
|---|---|---|---|---|
| Conduit de vide-ordures | D/P35 | Bâtiment D - entrée 2 | Conduit vide-ordure local OM | Amiante détecté |

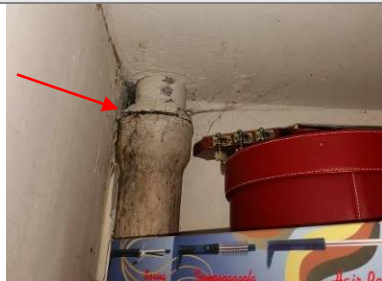
| PARTIES PRIVATIVES | | | | | |
|---|---|---|---|---|---|
| Ensemble des logements du dernier étage | Celliers | Conduit en fibrociment (partie haute du conduit)<br>(sur décision de l'opérateur) | Bon état | 4 U | |

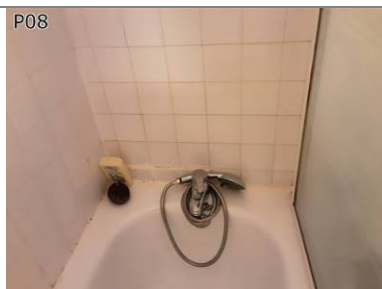
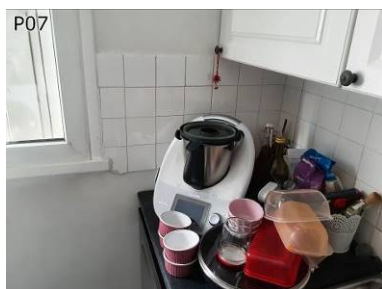
| PARTIES PRIVATIVES | | | | | |
|---|---|---|---|---|---|
| Logements 1109L-0067<br>1109L-0079<br><br>Salle de bain<br>Cuisine | Mur | Colle de faïence blanche<br>(D-0067/P08 ;<br>D-0079/P07) | Bon état | Environ 6 m <sup>2</sup> | <div>P08<br/></div> <div>P07<br/></div> |

| PARTIES PRIVATIVES | | | | | |
|---|---|---|---|---|---|
| D-0067-P08 | Colle de faïence-Mur | 2 rue Delacroix | 1109L-0067 | Salle de bains | Amiante détecté |
| D-0079-P07 | Colle de faïence-Mur | 4 rue Delacroix | 1109L-0079 | Cuisine | Amiante détecté |
