## Pré-Rapport de mission de repérage des matériaux et produits contenant de l'amiante avant réalisation de travaux

**RAAT-595-BAT-1109L-BAT-E\_v1**

| ESI : | 1109L | | | |
| Bâtiment : | Bâtiment E | | | |

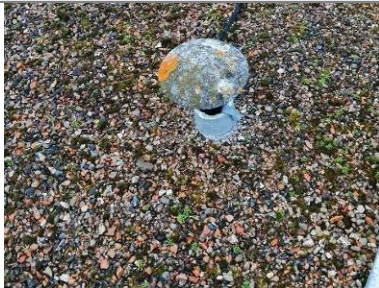
| <b>PARTIES COMMUNES</b> | | | | | |
|---|---|---|---|---|---|
| <b>Toiture</b> | <b>Sortie de toiture</b> | <b>Chapeaux de conduit en fibrociment</b><br><i>(sur décision de l'opérateur)</i> | <b>Bon état</b> | <b>3 U</b> | |

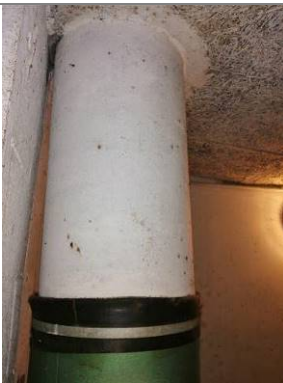
| <b>PARTIES COMMUNES</b> | | | | | |
|---|---|---|---|---|---|
| <b>R-1</b> | <b>Local ordures ménagères</b> | <b>Conduit de vide-ordures en fibrociment</b><br><i>(Par ZPSO D/P35 et L/P35)</i> | <b>Bon état</b> | <b>3 U</b> | |

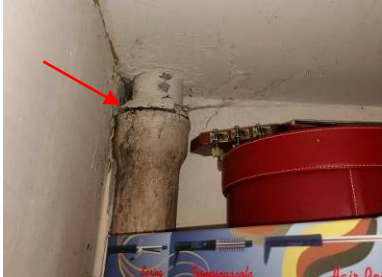
| PARTIES PRIVATIVES | | | | | |
|---|---|---|---|---|---|
| Ensemble des logements du dernier étage | Celliers | Conduit en fibrociment<br>(partie haute du conduit)<br>(sur décision de l'opérateur) | Bon état | 6 U | |
