## Pré-Rapport de mission de repérage des matériaux et produits contenant de l'amiante avant réalisation de travaux

**RAAT-595-BAT-1109L-BAT-F\_v1**

| ESI : | 1109L | | | |
| Bâtiment : | Bâtiment F | | | |

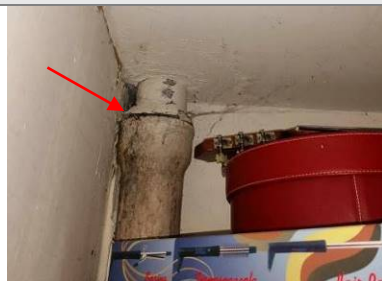
| PARTIES PRIVATIVES | | | | | |
|---|---|---|---|---|---|
| Ensemble des logements du dernier étage | Celliers | Conduit en fibrociment (partie haute du conduit)<br>(sur décision de l'opérateur) | Bon état | 4 U | |
