## **Pré-Rapport de mission de repérage des matériaux et produits contenant de l'amiante avant réalisation de travaux**

**RAAT-595-BAT-1109L-BAT-G\_v1**

| ESI : | 1109L | | | |
| Bâtiment : | Bâtiment G | | | |

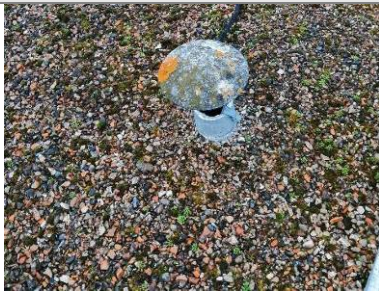
| PARTIES COMMUNES | | | | | |
|---|---|---|---|---|---|
| Toiture | Sortie de toiture | Chapeaux de conduit en fibrociment<br>(sur décision de l'opérateur) | Bon état | 5 U | |

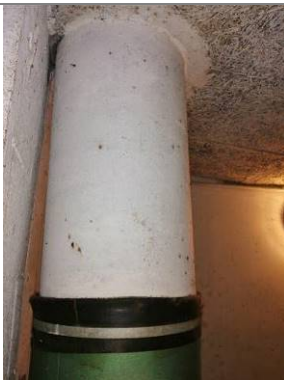
| PARTIES COMMUNES | | | | | |
|---|---|---|---|---|---|
| R-1 | Local ordures ménagères | Conduit de vide-ordures en fibrociment<br>(Par ZPSO D/P35 et L/P35) | Bon état | 3 U | |

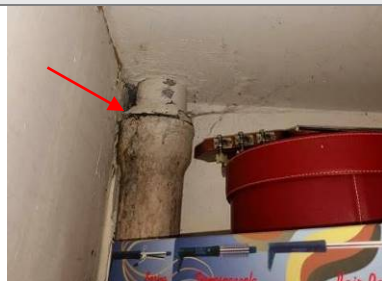
| PARTIES PRIVATIVES | | | | | |
|---|---|---|---|---|---|
| Ensemble des logements du dernier étage | Celliers | Conduit en fibrociment (partie haute du conduit)<br>(sur décision de l'opérateur) | Bon état | 6 U | |
