## Pré-Rapport de mission de repérage des matériaux et produits contenant de l'amiante avant réalisation de travaux

**RAAT-595-BAT-1109L-BAT-H\_v1**

| Bâtiment : | Bâtiment H | | | |
| Adresse : | 7-9-11 rue Rodin<br>91380 CHILLY-MAZARIN | | | |

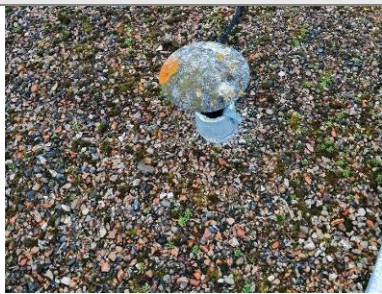
| PARTIES COMMUNES | | | | | |
|---|---|---|---|---|---|
| Toiture | Sortie de toiture | <b>Chapeaux de conduit en fibrociment</b><br>(sur décision de l'opérateur) | Bon état | 7 U | |

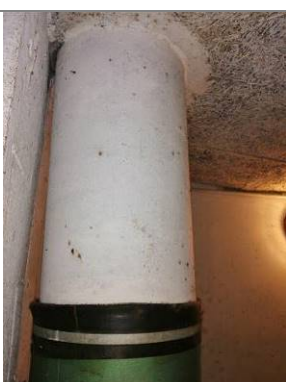
| PARTIES COMMUNES | | | | | |
|---|---|---|---|---|---|
| R-1 | Local ordures ménagères | <b>Conduit de vide-ordures en fibrociment</b><br>(Par ZPSO D/P35 et L/P35) | Bon état | 3 U | |

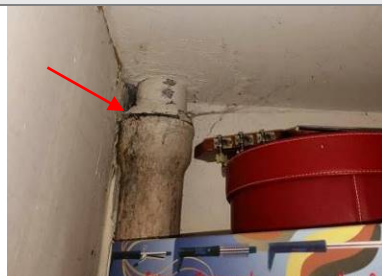
| PARTIES PRIVATIVES | | | | | |
|---|---|---|---|---|---|
| Ensemble des logements du dernier étage | Celliers | Conduit en fibrociment (partie haute du conduit)<br>(sur décision de l'opérateur) | Bon état | 6 U | |
