## Pré-Rapport de mission de repérage des matériaux et produits contenant de l'amiante avant réalisation de travaux

**RAAT-595-BAT-1109L-BAT-I\_v1**

| ESI : | 1109L | | | |
| Adresse : | 13-15-17 rue Rodin<br>91380 CHILLY-MAZARIN | | | |

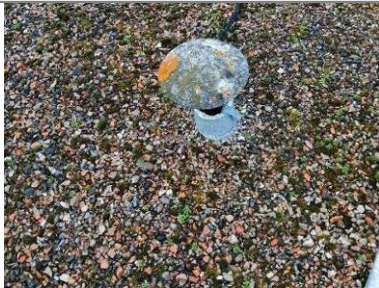
| PARTIES COMMUNES | | | | | |
|---|---|---|---|---|---|
| Toiture | Sortie de toiture | <b>Chapeaux de conduit en fibrociment</b><br>(sur décision de l'opérateur) | Bon état | 1 U | |

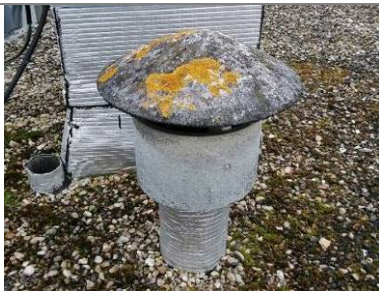
| PARTIES COMMUNES | | | | | |
|---|---|---|---|---|---|
| Toiture | Sortie de toiture | <b>Base en fibrociment</b><br>(sur décision de l'opérateur) | Bon état | 4 U | |

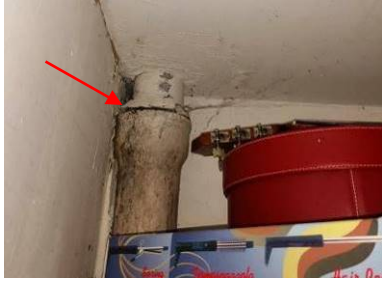
| PARTIES PRIVATIVES | | | | | |
|---|---|---|---|---|---|
| <b>Ensemble des logements du dernier étage</b> | <b>Celliers</b> | <b>Conduit en fibrociment (partie haute du conduit)</b><br><i>(sur décision de l'opérateur)</i> | <b>Bon état</b> | <b>6 U</b> | |

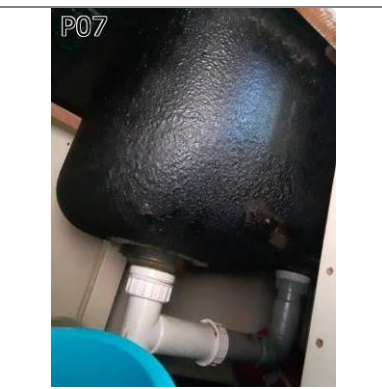
| PARTIES PRIVATIVES | | | | | |
|---|---|---|---|---|---|
| <b>Ensemble des logements (sauf ceux identifiés au paragraphe 2.2)</b> | <b>Sous-face évier (*)</b> | <b>Revêtement bitumineux</b><br><i>(I-0149/P07 ;<br/>I-0155/P07)</i> | <b>Bon état</b> | <b>1 U / logement</b> | |

**(\*) : A la vue des résultats sur l'ensemble du site, les enduits bitumineux des éviers d'origine contiennent de l'amiante. Certains ont pu être remplacés ponctuellement. Ils sont listés au paragraphe 2.2.**
