## Pré-Rapport de mission de repérage des matériaux et produits contenant de l'amiante avant réalisation de travaux

**RAAT-595-BAT-1109L-BAT-J\_v1**

| ESI : | 1109L | | | |
| Bâtiment : | Bâtiment J | | | |

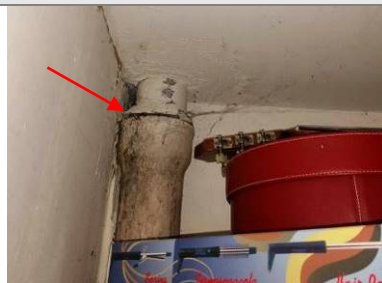
| PARTIES PRIVATIVES | | | | | |
|---|---|---|---|---|---|
| Ensemble des logements du dernier étage | Celliers | Conduit en fibrociment (partie haute du conduit)<br>(sur décision de l'opérateur) | Bon état | 4 U | |
