## Pré-Rapport de mission de repérage des matériaux et produits contenant de l'amiante avant réalisation de travaux

**RAAT-595-BAT-1109L-BAT-K\_v1**

| ESI : | 1109L | | | |
| Bâtiment : | Bâtiment K | | | |

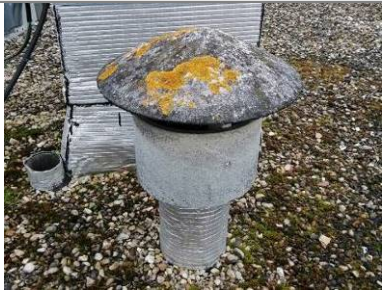
| <b>PARTIES COMMUNES</b> | | | | | |
|---|---|---|---|---|---|
| <b>Toiture</b> | <b>Sortie de toiture</b> | <b>Base en fibrociment</b><br><i>(sur décision de l'opérateur)</i> | <b>Bon état</b> | <b>4 U</b> | |

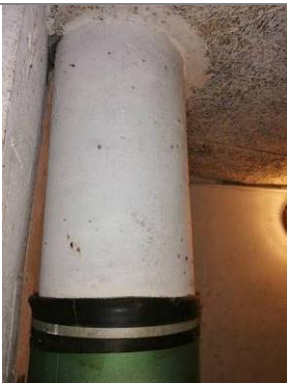
| <b>PARTIES COMMUNES</b> | | | | | |
|---|---|---|---|---|---|
| <b>R-1</b> | <b>Local ordures ménagères</b> | <b>Conduit de vide-ordures en fibrociment</b><br><i>(Par ZPSO D/P35 et L/P35)</i> | <b>Bon état</b> | <b>2 U</b> | |

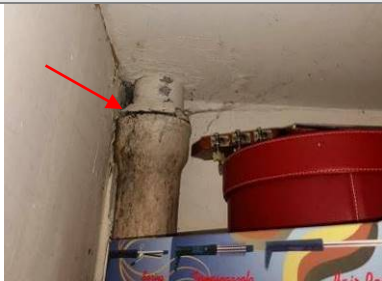
| PARTIES PRIVATIVES | | | | | |
|---|---|---|---|---|---|
| <b>Ensemble des logements du dernier étage</b> | <b>Celliers</b> | <b>Conduit en fibrociment (partie haute du conduit)</b><br><i>(sur décision de l'opérateur)</i> | <b>Bon état</b> | <b>4 U</b> | |

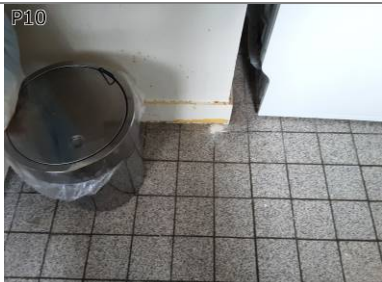
| PARTIES PRIVATIVES | | | | | |
|---|---|---|---|---|---|
| <b>Logement 1109L-0081 Cuisine, salle d'eau, WC</b> | <b>Cuisine Sol</b> | <b>Colle de carrelage gris 10x10</b><br><i>(K-0081/P10)</i> | <b>Bon état</b> | <b>10 m<sup>2</sup> / logement</b> | |

| PARTIES PRIVATIVES | | | | | |
|---|---|---|---|---|---|
| K-0081-P10 | Colle de carrelage-Sol | 6 rue Courbet | 1109L-0081 | Cuisine | Amiante détecté |
