## Pré-Rapport de mission de repérage des matériaux et produits contenant de l'amiante avant réalisation de travaux

**RAAT-595-BAT-1109L-BAT-L\_v1**

| Bâtiment : | Bâtiment L | | | |
| Adresse : | 2-4-6 place Cézanne<br>91380 CHILLY-MAZARIN | | | |

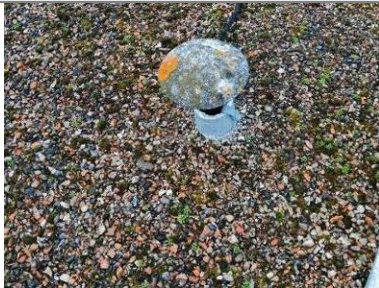
| PARTIES COMMUNES | | | | | |
|---|---|---|---|---|---|
| Toiture | Sortie de toiture | <b>Chapeaux de conduit en fibrociment</b><br>(sur décision de l'opérateur) | Bon état | 2 U | |

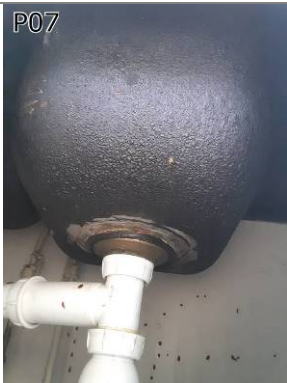
| PARTIES PRIVATIVES | | | | | |
|---|---|---|---|---|---|
| <b>Ensemble des logements</b><br>(sauf ceux identifiés au paragraphe 2.2) | <b>Cuisine</b><br><b>Sous-face évier (*)</b> | <b>Revêtement bitumineux</b><br><i>(L-0172/P07 ; L-0181/P07)</i> | <b>Bon état</b> | <b>1 U / logement</b> | |

**(\*) : A la vue des résultats sur l'ensemble du site, les enduits bitumineux des éviers d'origine contiennent de l'amiante. Certains ont pu être remplacés ponctuellement. Ils sont listés au paragraphe 2.2.**
