## Pré-Rapport de mission de repérage des matériaux et produits contenant de l'amiante avant réalisation de travaux

**RAAT-595-BAT-1109L-BAT-M\_v1**

| ESI : | 1109L | | | |
| Bâtiment : | Bâtiment M | | | |

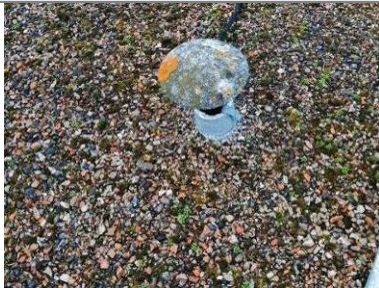
| PARTIES COMMUNES | | | | | |
|---|---|---|---|---|---|
| Toiture | Sortie de toiture | <b>Chapeaux de conduit en fibrociment</b><br>(sur décision de l'opérateur) | Bon état | 2 U | |

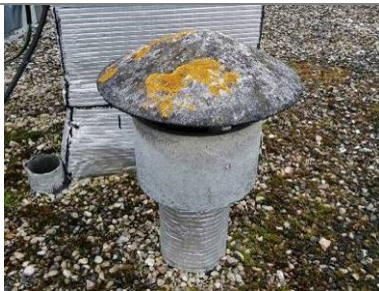
| PARTIES COMMUNES | | | | | |
|---|---|---|---|---|---|
| Toiture | Sortie de toiture | <b>Base en fibrociment</b><br>(sur décision de l'opérateur) | Bon état | 6 U | |

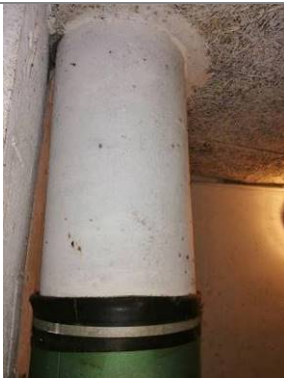
| PARTIES COMMUNES | | | | | |
|---|---|---|---|---|---|
| R-1 | Local ordures ménagères | <b>Conduit de vide-ordures en fibrociment</b><br>(Par ZPSO D/P35 et L/P35) | Bon état | 3 U | |

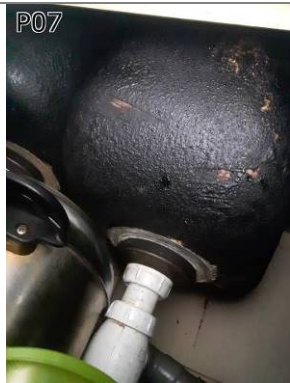
| PARTIES PRIVATIVES | | | | | |
|---|---|---|---|---|---|
| Ensemble des logements (sauf ceux identifiés au paragraphe 2.2) | Cuisine<br>Sous-face évier (*) | Revêtement bitumineux<br>(M-0196-P07 ; M-0205-P07) | Bon état | 1 U / logement | |

(\*) : A la vue des résultats sur l'ensemble du site, les enduits bitumineux des éviers d'origine contiennent de l'amiante. Certains ont pu être remplacés ponctuellement. Ils sont listés au paragraphe 2.2.

| PARTIES PRIVATIVES | | | | | |
|---|---|---|---|---|---|
| M-0196-P07 | Revêtement bitumineux-Evier | 8 place Cézanne | 1109L-0196 | Cuisine | Amiante détecté |
| M-0205-P07 | Revêtement bitumineux-Evier | 9 place Cézanne | 1109L-0205 | Cuisine | Amiante détecté |

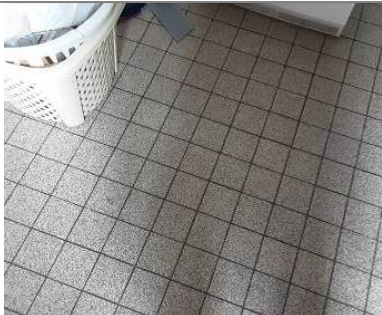
| PARTIES PRIVATIVES | | | | | |
|---|---|---|---|---|---|
| Logements 1109L-0185<br>1109L-0201<br>1109L-0205<br>Salle de bain, Cuisine, WC | Salle d'eau<br>Sol | Colle de carrelage gris 10x10<br>(M-0185-P08 ; M-0201-P08 ; M-0205-P10) | Bon état | 10 m² / logement | |

| PARTIES PRIVATIVES | | | | | |
|---|---|---|---|---|---|
| M-0185-P08 | Colle de carrelage-Sol | 7 place Cézanne | 1109L-0185 | Cuisine | Amiante détecté |
| M-0201-P08 | Colle de carrelage-Sol | 9 place Cézanne | 1109L-0201 | Salle d'eau | Amiante détecté |
| M-0205-P10 | Colle de carrelage-Sol | 9 place Cézanne | 1109L-0205 | Cuisine | Amiante détecté |
