## Pré-Rapport de mission de repérage des matériaux et produits contenant de l'amiante avant réalisation de travaux

**RAAT-595-BAT-1109L-BAT-N\_v1**

| Bâtiment : | Bâtiment N | | | |
| Adresse : | 1-3-5 place Cézanne<br>91380 CHILLY-MAZARIN | | | |

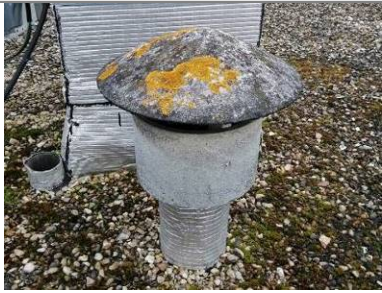
| <b>PARTIES COMMUNES</b> | | | | | |
|---|---|---|---|---|---|
| <b>Toiture</b> | <b>Sortie de toiture</b> | <b>Base en fibrociment</b><br><i>(sur décision de l'opérateur)</i> | <b>Bon état</b> | <b>4 U</b> | |

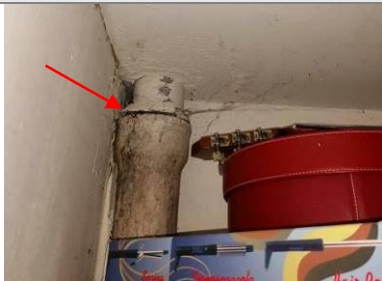
| PARTIES PRIVATIVES | | | | | |
|---|---|---|---|---|---|
| <b>Ensemble des logements du dernier étage</b> | <b>Celliers</b> | <b>Conduit en fibrociment (partie haute du conduit)</b><br><i>(sur décision de l'opérateur)</i> | <b>Bon état</b> | <b>6 U</b> | |

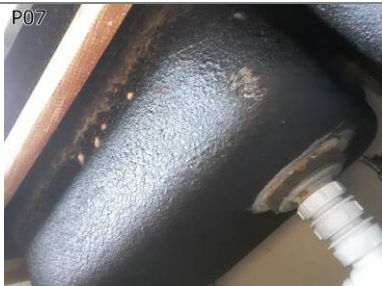
| PARTIES PRIVATIVES | | | | | |
|---|---|---|---|---|---|
| <b>Ensemble des logements</b><br>(sauf ceux identifiés au paragraphe 2.2) | <b>Cuisine</b><br><b>Sous-face évier (*)</b> | <b>Revêtement bitumineux</b><br><i>(N-0227-P07 ; N-0230-P07)</i> | <b>Bon état</b> | <b>1 U / logement</b> | |

**(\*) : A la vue des résultats sur l'ensemble du site, les enduits bitumineux des éviers d'origine contiennent de l'amiante. Certains ont pu être remplacés ponctuellement. Ils sont listés au paragraphe 2.2.**

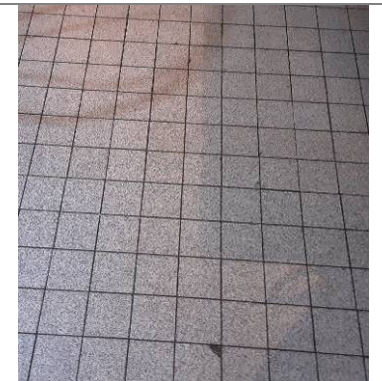
| PARTIES PRIVATIVES | | | | | |
|---|---|---|---|---|---|
| <b>Logements 1109L-0218 1109L-0227</b><br><b>Cuisine, salle d'eau, WC</b> | <b>Sol</b> | <b>Colle de Carrelage gris 10x10</b><br><i>(N-0218-P09 ; N-0227-P09)</i> | <b>Bon état</b> | <b>10 m<sup>2</sup> / logement</b> | |

| PARTIES PRIVATIVES | | | | | |
|---|---|---|---|---|---|
| N-0227-P09 | Colle de carrelage-Sol | 5 place Cézanne | 1109L-0227 | Cuisine | Amiante détecté |
| N-0218-P09 | Colle de carrelage-Sol | 3 place Cézanne | 1109L-0218 | Cuisine | Amiante détecté |
