## Pré-Rapport de mission de repérage des matériaux et produits contenant de l'amiante avant réalisation de travaux

**RAAT-595-BAT-1109L-BAT-O\_v1**

| ESI : | 1109L | | | |
| Bâtiment : | Bâtiment O | | | |

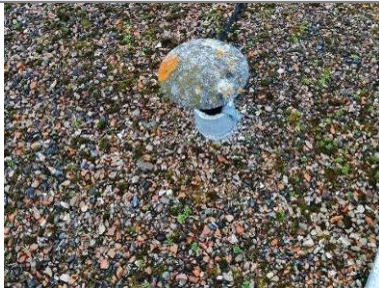
| PARTIES COMMUNES | | | | | |
|---|---|---|---|---|---|
| Toiture | Sortie de toiture | <b>Chapeaux de conduit en fibrociment</b><br>(sur décision de l'opérateur) | Bon état | 2 U | |

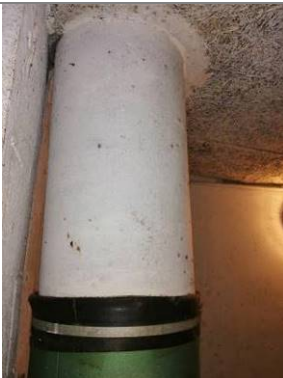
| PARTIES COMMUNES | | | | | |
|---|---|---|---|---|---|
| R-1 | Local ordures ménagères | <b>Conduit de vide-ordures en fibrociment</b><br>(Par ZPSO D/P35 et L/P35) | Bon état | 2 U | |

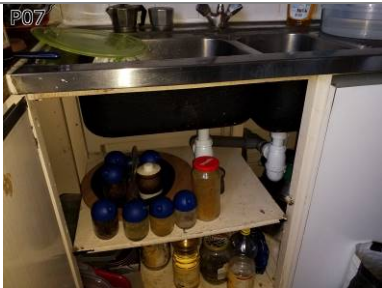
| PARTIES PRIVATIVES | | | | | |
|---|---|---|---|---|---|
| <b>Ensemble des logements</b><br>(sauf ceux identifiés au paragraphe 2.2) | <b>Cuisine</b><br><b>Sous-face évier (*)</b> | <b>Revêtement bitumineux</b><br><i>(O-0235-P07 ;<br/>O-0240-P07 ;<br/>O-0243-P07)</i> | <b>Bon état</b> | <b>1 U / logement</b> | |

**(\*) : A la vue des résultats sur l'ensemble du site, les enduits bitumineux des éviers d'origine contiennent de l'amiante. Certains ont pu être remplacés ponctuellement. Ils sont listés au paragraphe 2.2.**

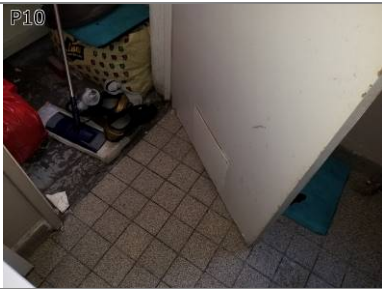
| PARTIES PRIVATIVES | | | | | |
|---|---|---|---|---|---|
| <b>Logement 1109L-0243</b><br><b>Cuisine, salle d'eau, WC</b> | <b>Salle d'eau</b><br><b>Sol</b> | <b>Colle de carrelage gris 10x10</b><br><i>(O-0243-P10)</i> | <b>Bon état</b> | <b>10 m<sup>2</sup> / logement</b> | |

| PARTIES PRIVATIVES | | | | | |
|---|---|---|---|---|---|
| O-0243-P10 | Colle de carrelage | 8 rue Bourdelle | 1109L-0243 | Cuisine | Amiante détecté |
