## Pré-Rapport de mission de repérage des matériaux et produits contenant de l'amiante avant réalisation de travaux

**RAAT-595-BAT-1109L-BAT-P\_v1**

| ESI : | 1109L | | | |
| Bâtiment : | Bâtiment P | | | |

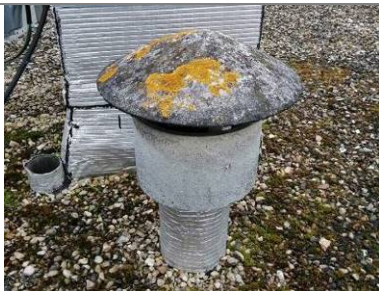
| PARTIES COMMUNES | | | | | |
|---|---|---|---|---|---|
| Toiture | Sortie de toiture | <b>Base en fibrociment</b><br>(sur décision de l'opérateur) | Bon état | 4 U | |

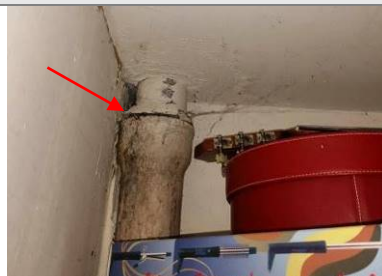
| PARTIES PRIVATIVES | | | | | |
|---|---|---|---|---|---|
| Ensemble des logements du dernier étage | Celliers | Conduit en fibrociment (partie haute du conduit)<br>(sur décision de l'opérateur) | Bon état | 4 U | |
