## Pré-Rapport de mission de repérage des matériaux et produits contenant de l'amiante avant réalisation de travaux

**RAAT-595-BAT-1109L-BAT-Q\_v1**

| ESI : | 1109L | | | |
| Bâtiment : | Bâtiment Q | | | |

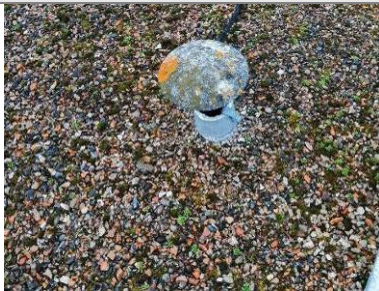
| PARTIES COMMUNES | | | | | |
|---|---|---|---|---|---|
| Toiture | Sortie de toiture | Chapeaux de conduit en fibrociment<br>(sur décision de l'opérateur) | Bon état | 2 U | |

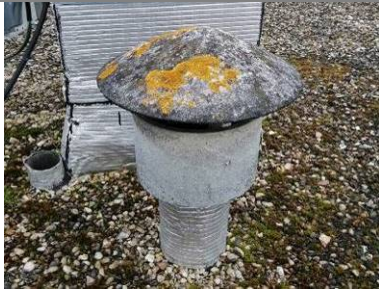
| PARTIES COMMUNES | | | | | |
|---|---|---|---|---|---|
| Toiture | Sortie de toiture | Base en fibrociment<br>(sur décision de l'opérateur) | Bon état | 5 U | |

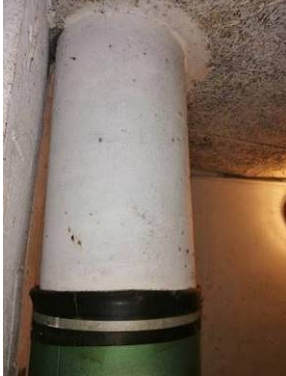
| PARTIES COMMUNES | | | | | |
|---|---|---|---|---|---|
| R-1 | Local ordures ménagères | Conduit de vide-ordures en fibrociment<br>(Par ZPSO D/P35 et L/P35) | Bon état | 2 U | |

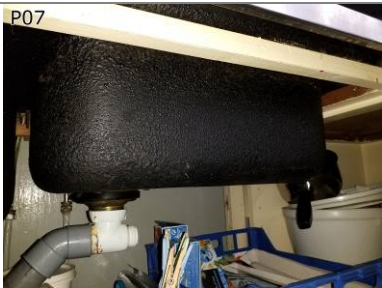
| PARTIES PRIVATIVES | | | | | |
|---|---|---|---|---|---|
| <b>Ensemble des logements</b><br>(sauf ceux identifiés au paragraphe 2.2) | <b>Cuisine</b><br><b>Sous-face évier (*)</b> | <b>Revêtement bitumineux</b><br><i>(Q-0274-P07 ; Q-0287-P07)</i> | <b>Bon état</b> | <b>1 U / logement</b> | |

**(\*) :** A la vue des résultats sur l'ensemble du site, les enduits bitumineux des éviers d'origine contiennent de l'amiante. Certains ont pu être remplacés ponctuellement. Ils sont listés au paragraphe 2.2.

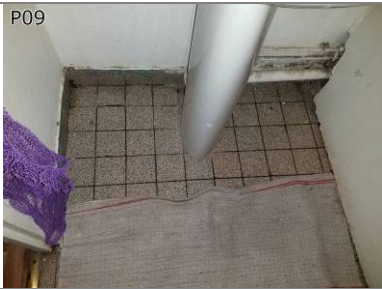
| PARTIES PRIVATIVES | | | | | |
|---|---|---|---|---|---|
| <b>Logements 1109L-0278 1109L-0284</b><br><b>Cuisine, salle d'eau, WC</b> | <b>Salle d'eau</b><br><b>Sol</b> | <b>Colle de carrelage gris 10x10</b><br><i>(Q-0278-P09 ; Q-0284-P09)</i> | <b>Bon état</b> | <b>10 m<sup>2</sup> / logement</b> | |
