Réhabilitation énergétique et technique de 676 logements répartis sur trois groupes géographiques (8007, 8010, 8011) à Ivry-sur-Seine et Vitry-sur-Seine

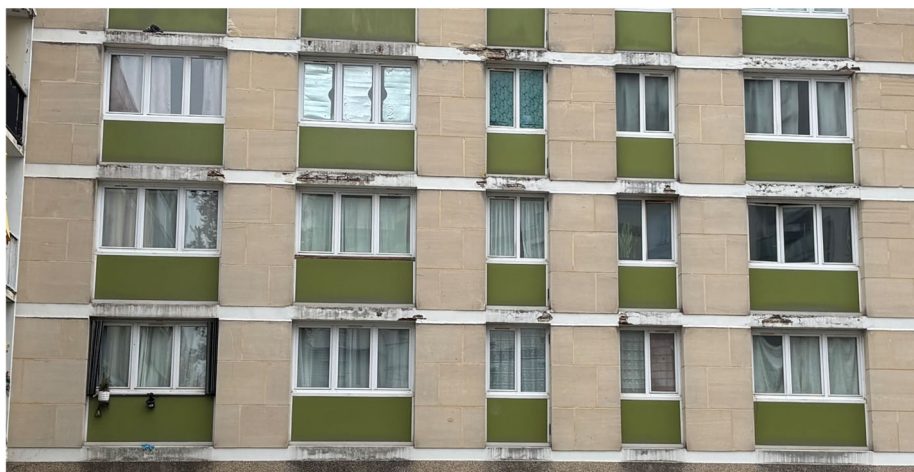
Un encrassement et des épaufrures béton localisés au droit des ensembles menuisés

La première étape consistera à traiter l'ensemble des nombreuses épaufrures présentes sur les nez de dalles, et à solutionner les problématiques de stagnation des eaux et des volatiles par la mise en œuvre de bavettes débordantes, avec la pente suffisante (d'expérience 25 à 30 degrés suffisent pour éviter que les oiseaux s'y reposent), au droit de l'ensemble des menuiseries, qui seront remplacées. Les bétons réparés seront ensuite revêtus d'une peinture D2 qui préservera leur étanchéité.

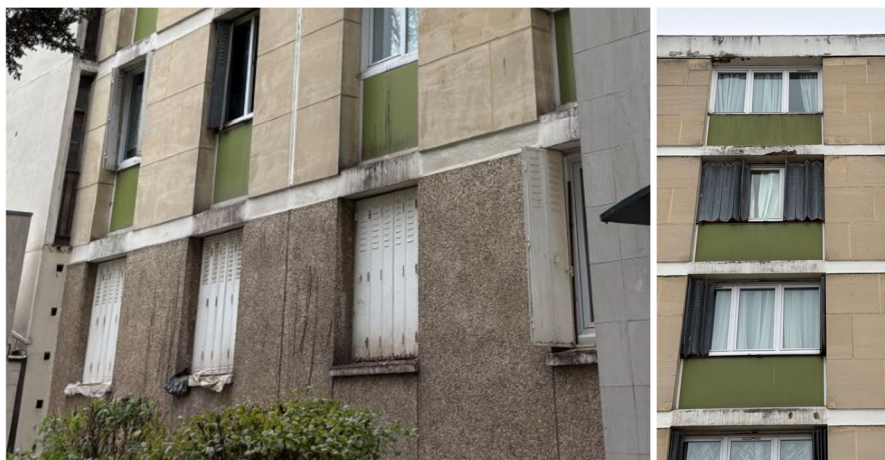
Les menuiseries extérieures des logements, composées de châssis PVC double vitrage 4/10/4 et souvent dotées de panneaux sandwichs non isolés, affichent une faible performance thermique ( $U_w$  actuel estimé à 2,7 W/(m².K)) et une étanchéité à l'air jugée moyenne. Ces ouvrages sont responsables de 16 % des déperditions totales. Le remplacement des menuiseries par des éléments plus performants a de fait été identifié comme une priorité haute dans la programmation. Ce remplacement permettra en outre la mise en œuvre systématique d'occultations, permettant une nette amélioration du confort d'été : aujourd'hui, seules 20% des menuiseries seraient équipées de persiennes métalliques, une estimation qui paraît surestimée au vu de notre visite sur place. Elles sont majoritairement réalisées sur les logements à RDC, et dans certaines pièces de vie.

Des persiennes sur les logements RDC et de manière non systématique sur certaines pièces en étage.

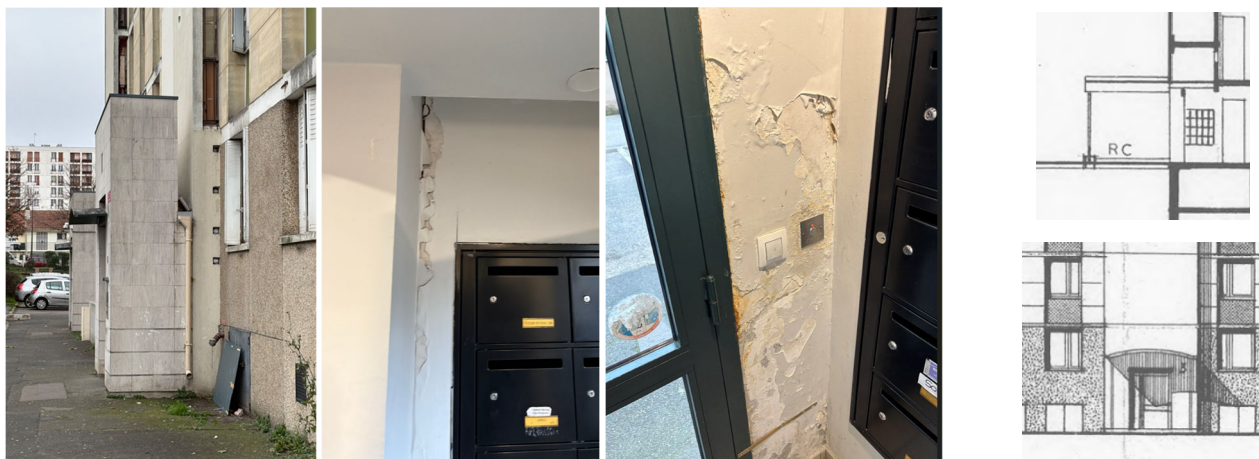
Des extensions de halls génératrices de désordres en intérieur (à droite : façades du projet initial)

Les auvent extérieurs du projet initial ont fait l'objet d'une intervention lors d'une précédente opération afin d'agrandir les halls en intégrant les boîtes aux lettres dans un volume en avancée par rapport aux façades. Sur ces ouvrages, la gestion des eaux pluviales est souvent défectueuse, et se traduit par des fuites le long des parois des halls agrandis. Une des hypothèses serait des tassements différentiels entre le volume du « nouveau » hall et le bâtiment, induisant une interruption de l'étanchéité entre l'ancien et le nouveau : il pourrait être judicieux de revoir ces ouvrages.

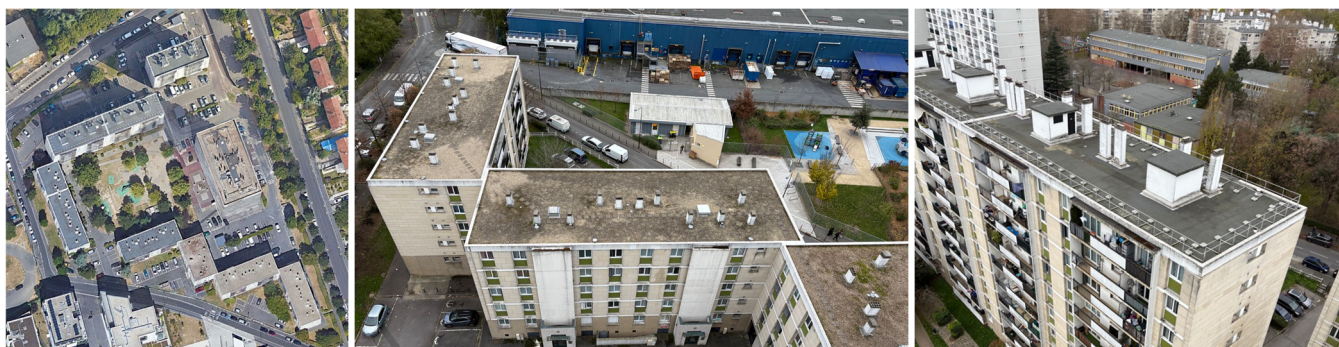
Les toiture-terrasses sont dans des états variables : certaines ont visiblement déjà fait l'objet de travaux, tandis que d'autres sont en état d'usage. Les complexes sont de natures différentes selon les bâtiments : étanchéité gravillonnée sur la tour A et les bâtiments F, G et H, étanchéité bitumineuse autoprotégée sur le reste du patrimoine.

Des complexes de toiture-terrasses de natures différentes selon les bâtiments.

Le programme prévoit de remplacer l'ensemble des complexes d'étanchéité et l'isolation des toitures terrasses, ainsi que la végétalisation desdites toitures. Il conviendra vraisemblablement de procéder à des réhausses d'acrotère de façon à permettre la mise en œuvre d'un isolant suffisamment épais pour assurer une bonne isolation thermique. Ces travaux seront à compléter par la mise en œuvre de garde-corps de sécurité lorsqu'ils sont absents. Une étude structurelle permettra enfin de déterminer le type de complexe de végétalisation que la toiture peut recevoir sans travaux de renforcement spécifiques.

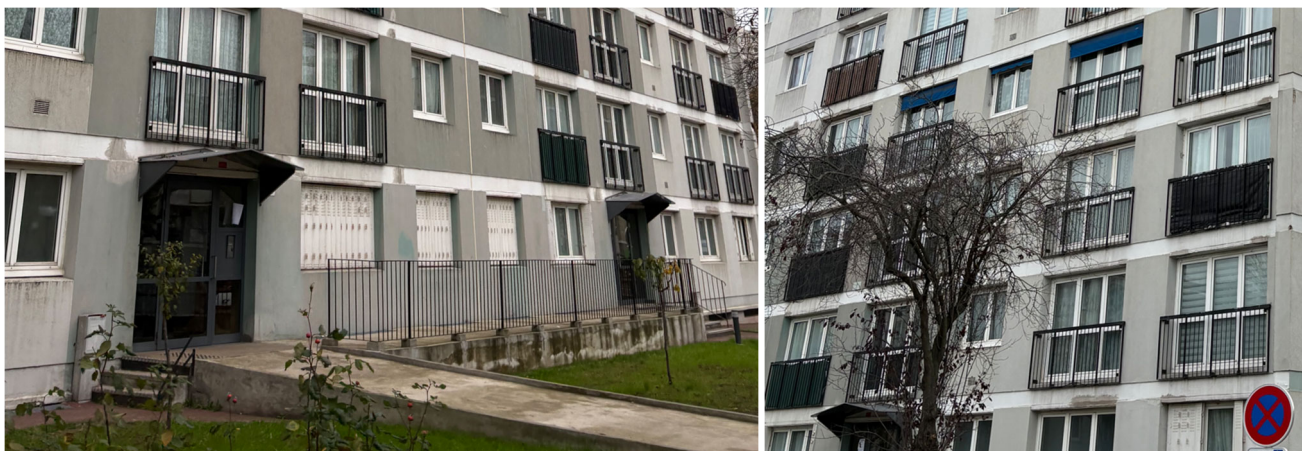
retirées, ce qui a pour effet de générer d'importantes surchauffes estivales, notamment dans les étages supérieurs qui ne bénéficient pas des effets de masques de l'environnement bâti alentour. L'on retrouve des occultations types persiennes sur les logements à RDC, dont on suppose qu'elles ont principalement un rôle anti-effraction. Au RDC toujours, des marquises métalliques protègent les accès aux halls des intempéries

*Des dispositifs masquant posés sur les garde-corps pour gagner en intimité dans les pièces de vie, mais pas de système généralisé d'occultation permettant une véritable protection solaire*

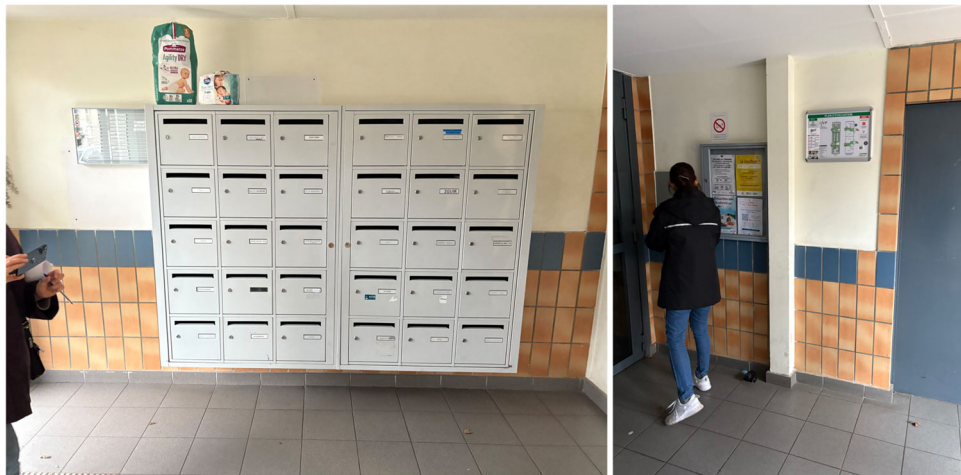
*Des halls en état correct mais à l'esthétique désuète*

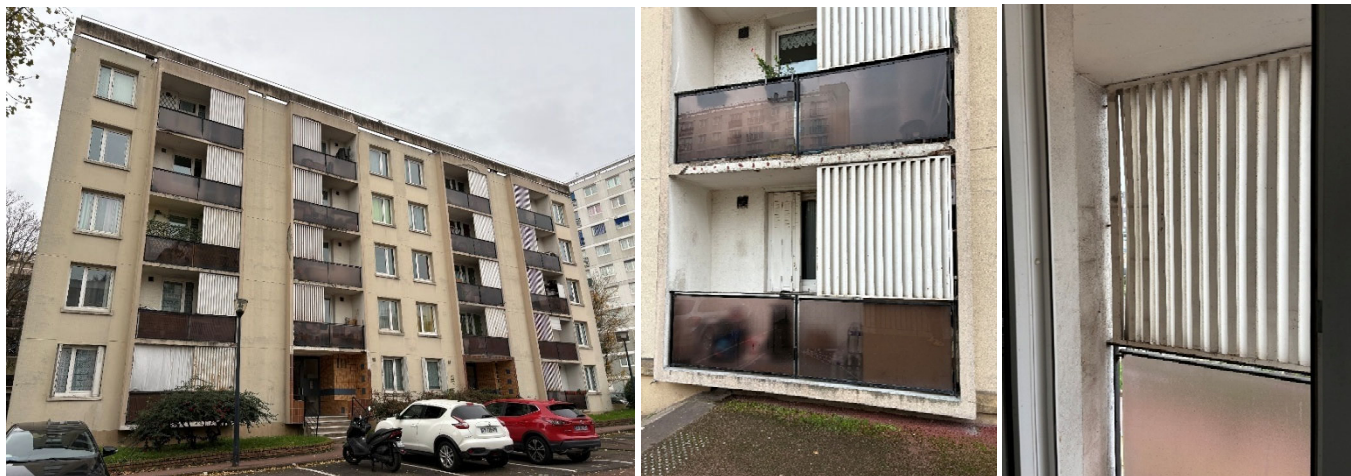
Des ventelles en acier blanc ajoutent des lignes verticales contrastantes. Ces ventelles sont inclinées ce qui sur le principe est intéressant et permet en théorie de ne pas filtrer trop la vue et la lumière depuis le logement mais éviter

que l'on distingue trop ce qui se trouve sur le balcon et dans le logement. Cependant en y regardant de plus près on constate que ces ventelles sont en « Z » et qu'elles obstruent en réalité presque complètement la vue et la lumière depuis le logement.

- **Loggias et ventelles :** Nous proposerons un nouveau principe de ventelles qui ne soient pas en « Z », pour éviter de masquer la vue et de filtrer la lumière. De plus, il serait opportun de repositionner ces ventelles à l'extrémité extérieure des loggias (sur les refends) plutôt que devant les portes-fenêtres, afin de ne pas interrompre l'ouverture de la vue.
- **Couronnement :** La réhausse de l'acrotère, certainement nécessaire pour l'isolation de la toiture, devra maintenir le décrochage visuel existant pour conserver la légèreté du couronnement.

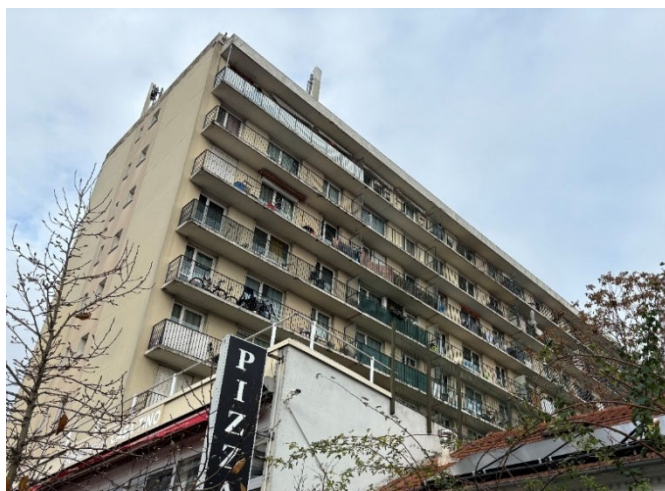
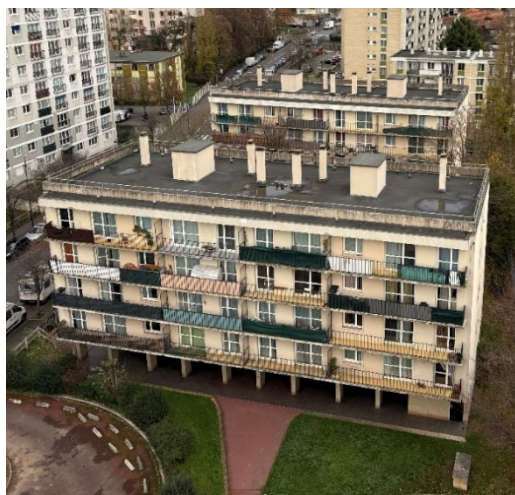
Les nez de dalle y sont très présents et se conjuguent à des garde-corps barreaudés et brises-vue en verre feuilleté ce qui confère à cette façade une écriture très horizontale avec une forte présence des nez et sous-face des balcons. La légèreté visuelle des garde-corps a cependant pour effet de laisser voir ce qui est entreposé derrière, provoquant l'installation de brise-vues improvisés par les locataires qui chahutent l'intention architecturale initiale.

En façade arrière nous remplacerons les garde-corps barreaudés par des garde-corps pleins en verre dépoli, ce qui accentuera la ligne horizontale et apportera l'intimité recherchée par les locataires, évitant ainsi les brise-vues sauvages.

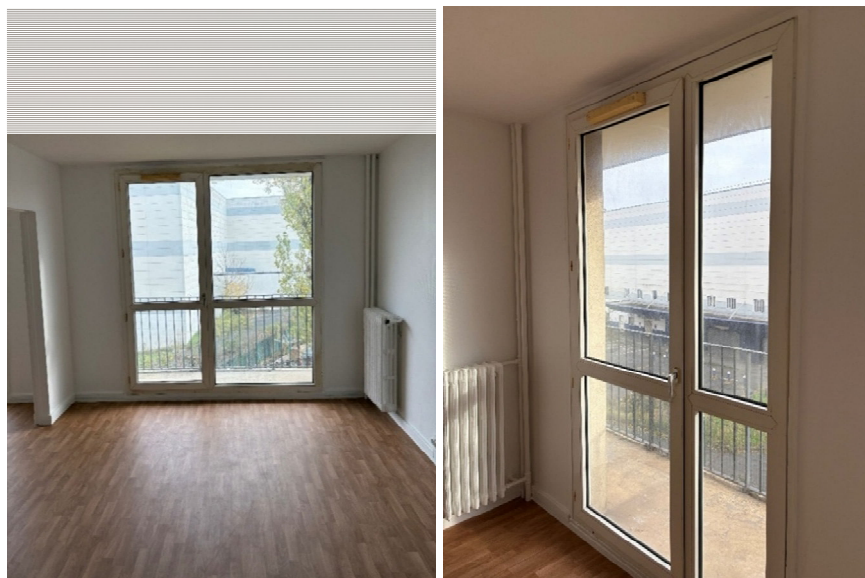
Toutefois, des questions d'usage se posent notamment sur le positionnement des éviers sous les fenêtres, rendant l'ouverture de celles-ci difficile en raison de la hauteur des robinets.

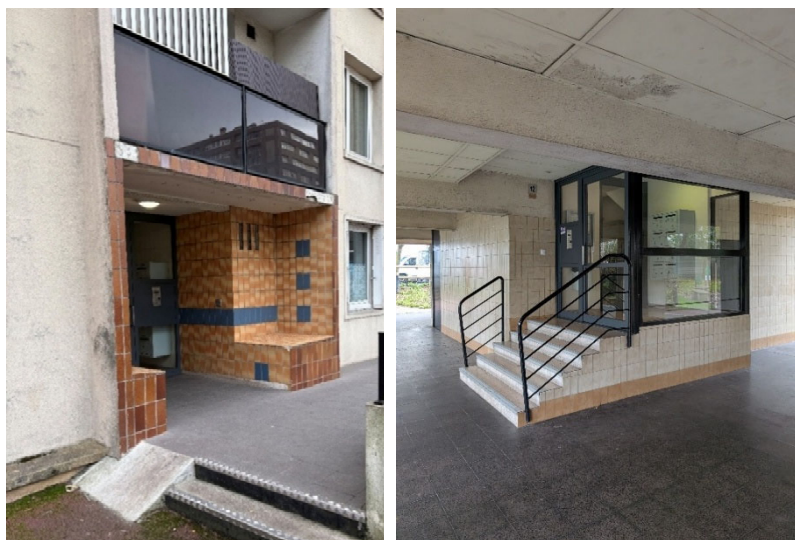
Les halls (hors le bâtiment sur pilotis) sont en retrait avec de part et d'autre du passage des sortes de sous-bassement qui offrent une assise à l'abri de la pluie et peut générer un effet de squat.

Il est probable qu'à l'origine ces espaces étaient des jardinières et qu'elles aient été bouchées.

De manière générale l'accessibilité des halls n'est pas aisée, avec un certain nombre de marches à franchir pour y pénétrer.

Nous interviendrons sur les halls pour permettre notamment une meilleure accessibilité, limité les risques de squat. En parallèle nous mènerons également une réflexion sur la requalification des espaces extérieurs (suppression de places de parking pour végétalisation, désimperméabilisations, création d'îlots de fraîcheur) et leur requalification devrait permettre d'intégrer la mise en accessibilité de façon douce. De même un travail sur l'aménagement de locaux communs (vélos, poubelles) sera fait : l'emplacement actuel des bacs à ordures au sous-sol étant problématique, nous étudierons des solutions en rez-de-chaussée pour optimiser la gestion des nuisibles et des flux, en lien avec le programme. L'aménagement des extérieurs devra permettre une bonne intégration des nouveaux locaux s'ils sont prévus externalisés.
