**Direction du Patrimoine - Maîtrise d'Ouvrage**

**Programme - Février 2025**

**19 rue Gabriel Péri, CHATILLON (92320)**

**Réhabilitation énergétique d'une résidence de 143 logements et traitement des pathologies intérieures / extérieures**

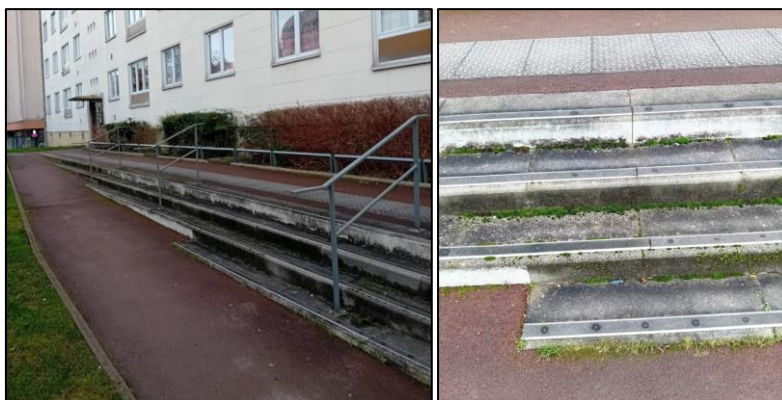
Certaines **marches des escaliers extérieurs** sont abîmées et incrustées de mousses/moisissures.

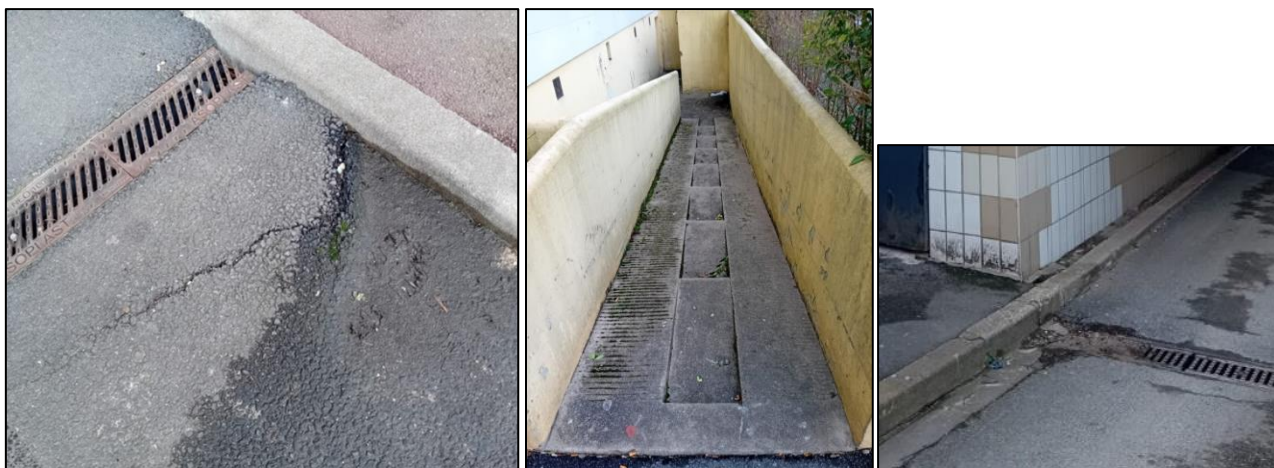
Le revêtement de sol des **cheminements véhicules et piétons** est à **reprendre ponctuellement**. C'est notamment le cas pour les **accès aux caves** situées en sous-sol des différents bâtiments.

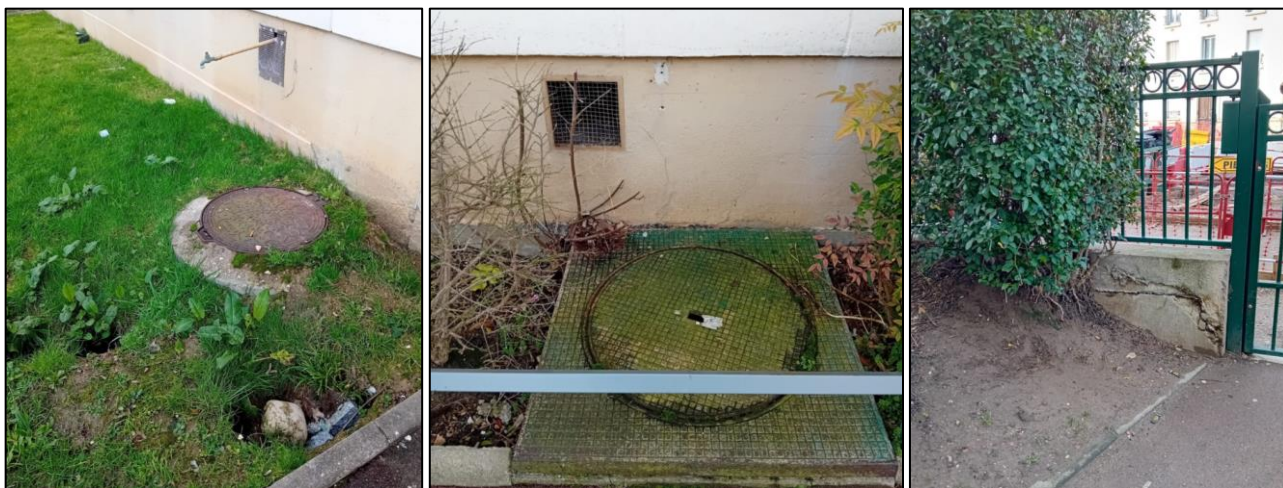
Les **espaces extérieurs** sont par endroit à traiter : **nettoyage des espaces verts** (mauvaises herbes, moisissures et mousses autour des trottoirs et plaques d'égouts), **traitements ponctuels** par ajout de terres végétales.

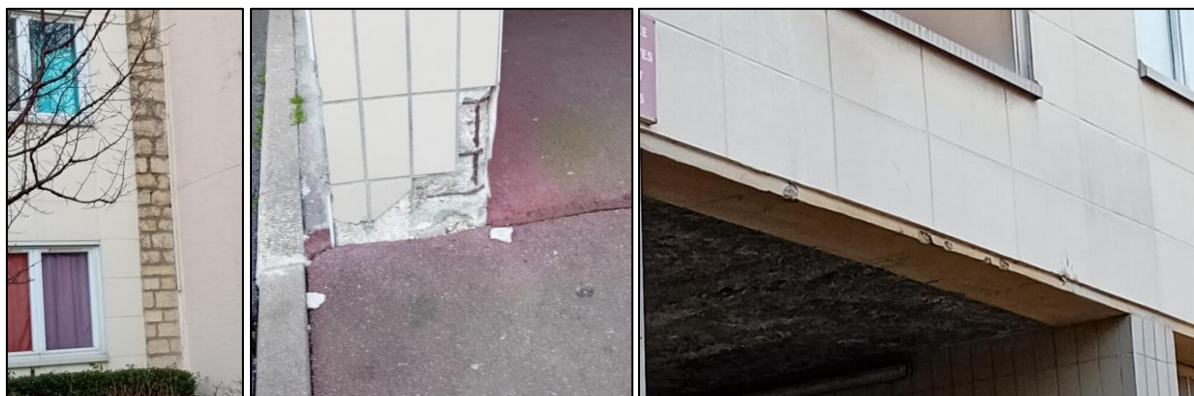
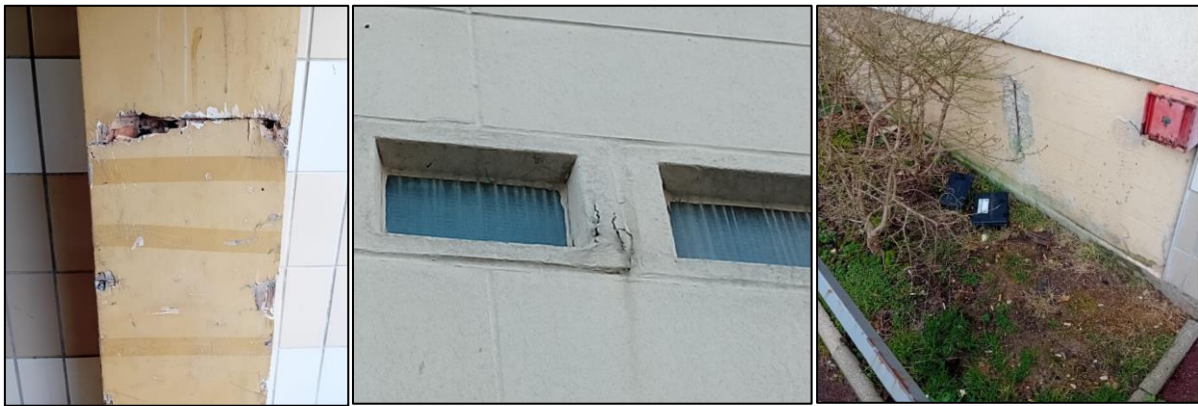
Par ailleurs, des **pathologies** ont été constatées lors de notre visite ; par exemple,

- Le **couvre joint à reprendre** au niveau des **mitoyens**,
- Les **descentes de poutre apparentes** du passage traversant véhicules sont **abîmées**,
- On distingue quelques **ferraillages** au niveau des **soubassements de poteaux**, du passage traversant véhicules,
- Des **fissures** sont visibles depuis la rue au niveau des **ouvertures en second jour** des parties communes,
- Des **fissures** sont apparentes en **partie basse des bâtiments**.

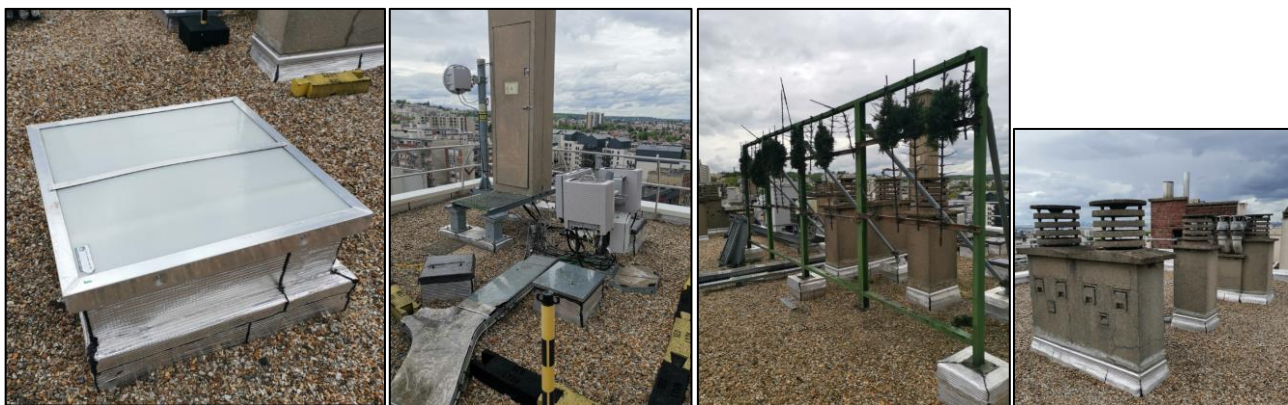
Les **conduits de ventilation** sont en **mauvais état**. L'**étanchéité** présente des **défauts ponctuels**.

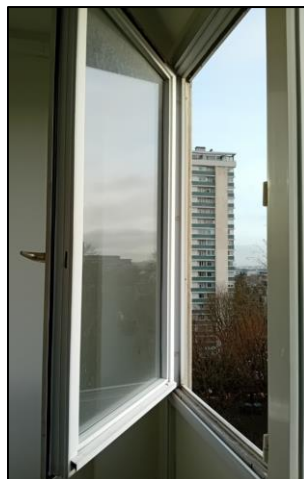
Les menuiseries extérieures ne semblent pas avoir fait l'objet de **rénovation**. Elles ne sont **pas équipées de volet roulant**.

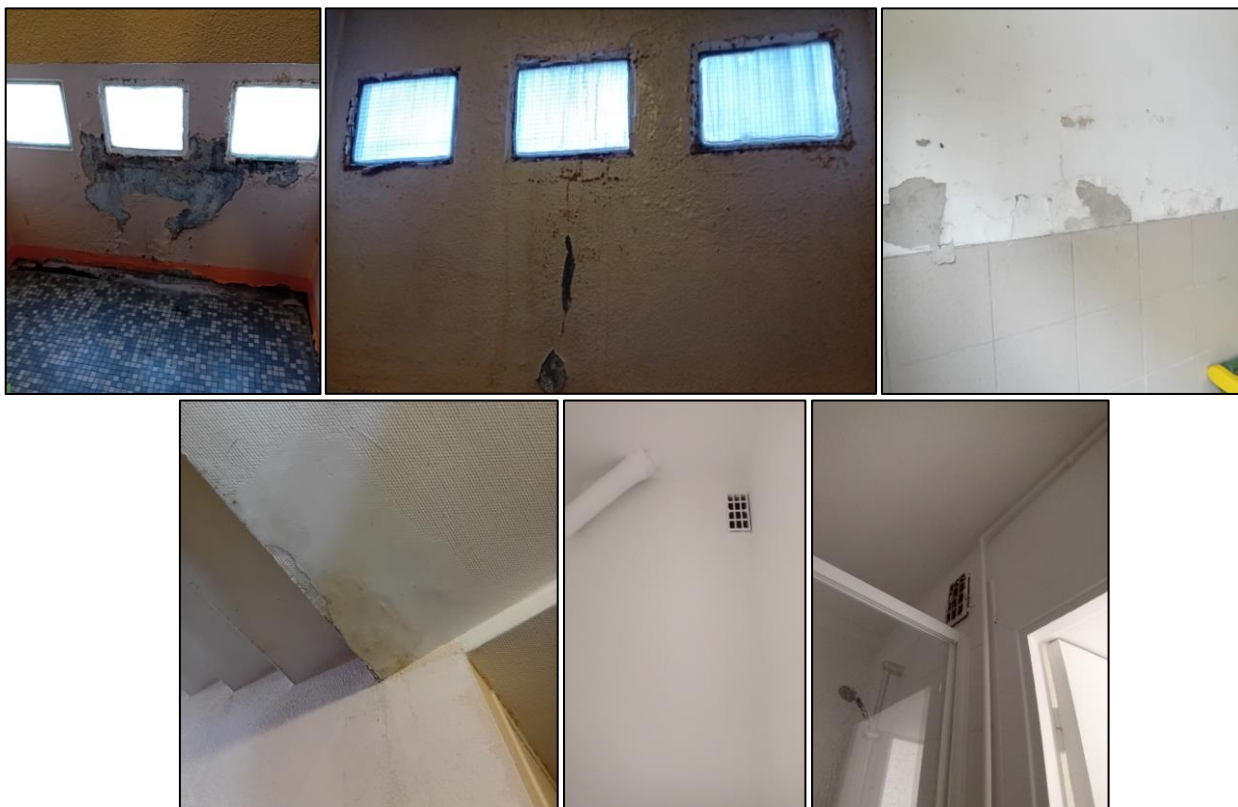
Néanmoins, la ventilation existante n'assure **pas un usage correct**, puisque des traces d'humidité sont clairement apparentes et certains locataires se plaignent d'humidité et odeurs dans leurs logements.

Il conviendra donc pour la Maitrise d'œuvre de vérifier l'origine de ces pathologies et de les traiter.

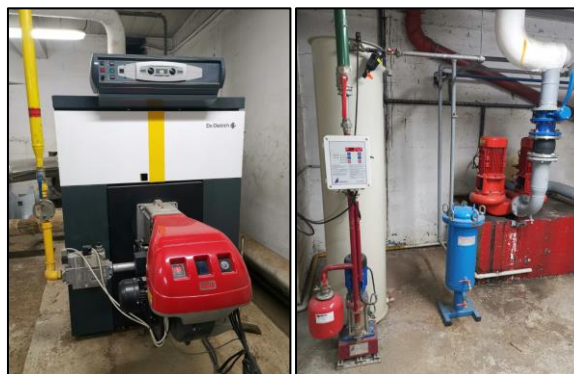
La chaufferie est **commune** aux 4 bâtiments et est **localisée au sous-sol du bâtiment D**. Elle semble en **bon état général**.

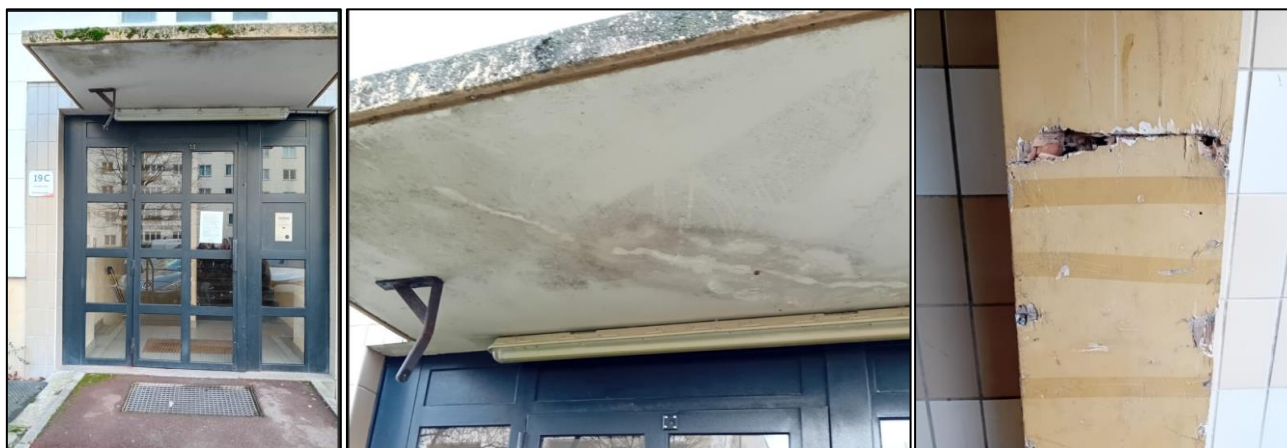
- Les **revêtements de sol extérieur, murs, casquettes** sont à reprendre ponctuellement (fissures, moisissures, mousses, reprise d'enduit et peinture)

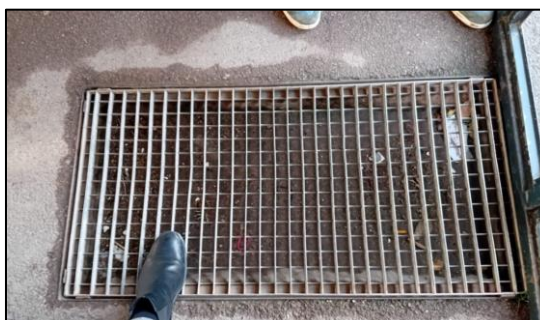
- Les **grilles positionnées au sol devant chaque entrée** sont en mauvais état et peuvent même être dangereuses pour les utilisateurs

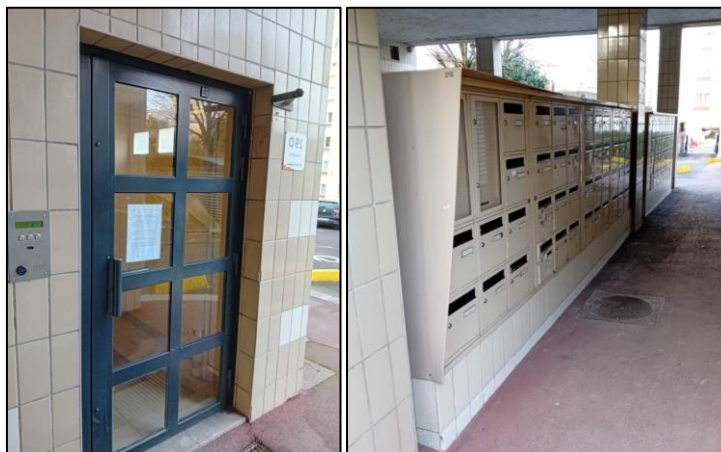
Les accès aux différents halls se font par **platine monobloc** à défilement de noms avec système de vigik intégré (à l'extérieur) et bouton poussoir (à l'intérieur).

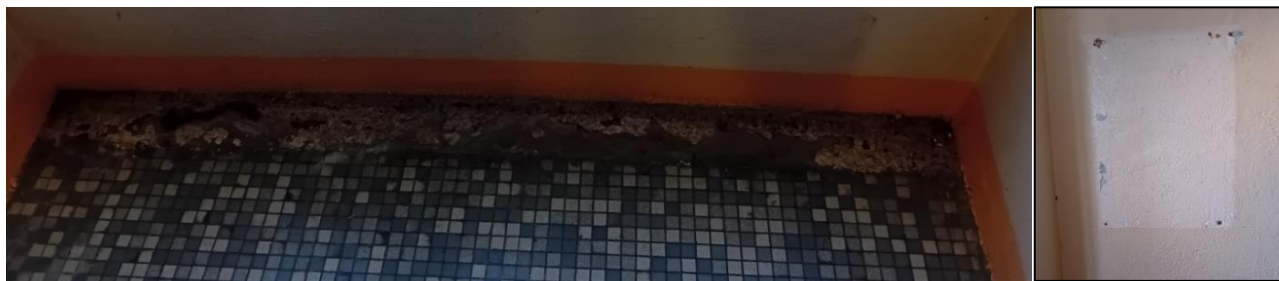
- Les sols carrelés et les murs peints sont à reprendre par endroit :

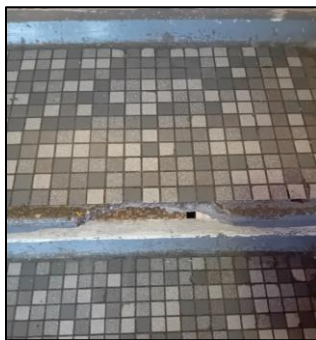
- Les quelques marches largement abîmées et l'absence de contre-marches rendent le tout dangereux pour les usagers :

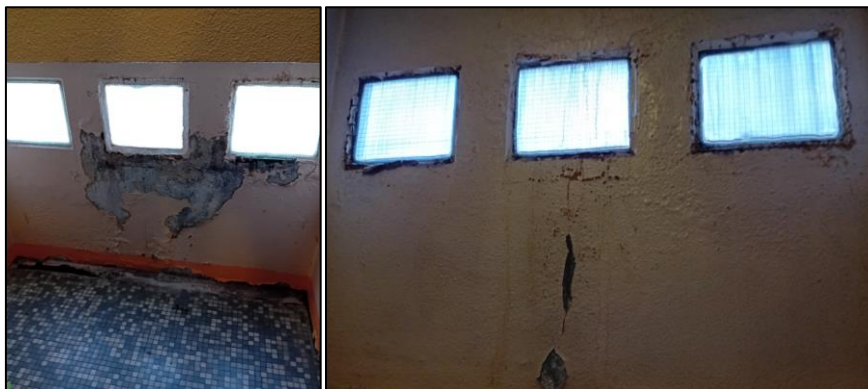
- Les traces d'humidité et les murs atrophiés attirent le regard dans les étages de la résidence :

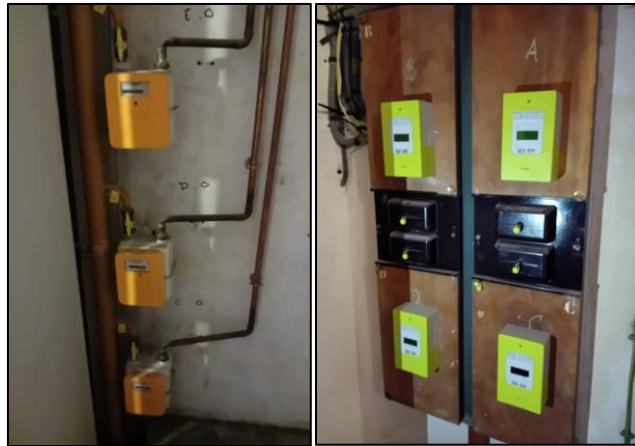
Les équipements techniques (**sécurité, gaz, incendie...**) semblent en **bon état général**. Toutefois, un étiquetage sur les différents équipements devra être fait pour identifier le logement concerné.

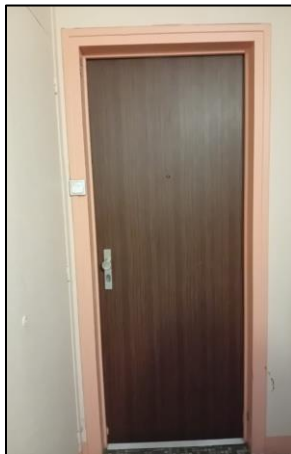
Les portes palières sont **pleines opaques en métal**. Elles n'ont à priori **pas fait l'objet de remplacement depuis la construction** de la résidence.

Elles sont posées sur seuil à la suisse, équipées d'une poignée de tirage et d'une sonnette sur le champlat.

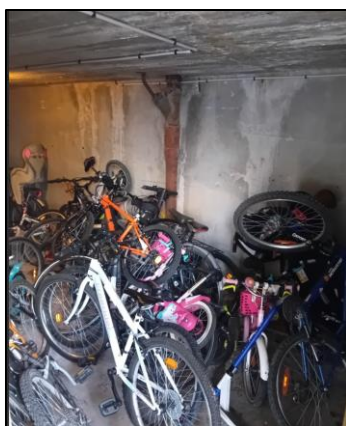
La résidence possède un seul local vélos à **rez-de-chaussée du bâtiment D**, **sous-dimensionné par rapport aux besoins des usagers**. Ces locaux sont **accessibles** par l'extérieur.

Les murs et plafonds sont bruts et mériteraient un traitement. Ce local n'est **pas isolé thermiquement**.

Ce local devra donc être **aménagé** pour permettre un véritable usage (installation de racks à minima).

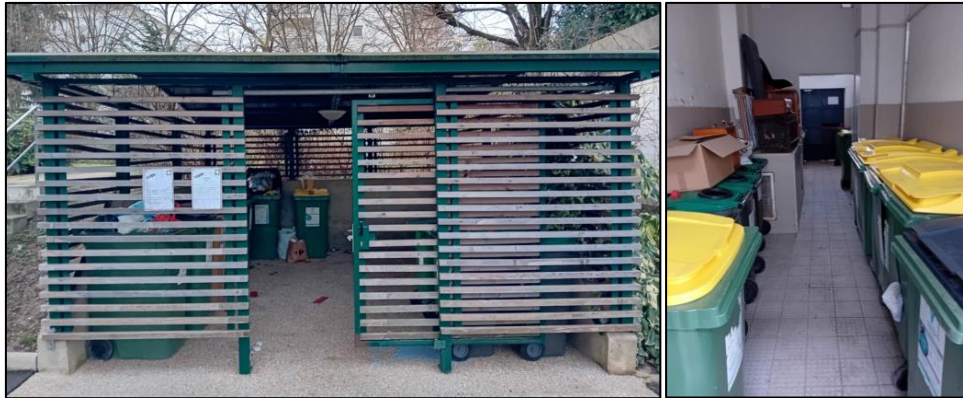
Le local semi-ouvert a été créé il y a quelques années pour répondre aux besoins des usagers. Le local fermé **nécessite un nettoyage et une reprise des peintures**.

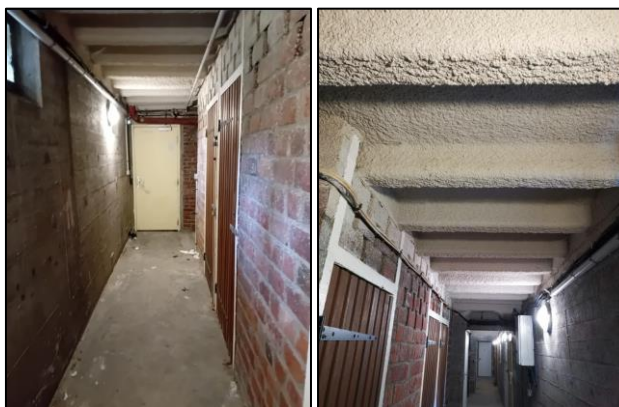
Les **circulations** des sous-sols, en béton, nécessitent d'être **nettoyés**. Certaines portes de caves ont été forcées et présentent quelques pathologies résiduelles.
