**Direction du Patrimoine - Maîtrise d'Ouvrage**

**Note de présentation - Mars 2024**

**8 à 14 Allée Marcel Paul  
TORCY (77)**

**Réhabilitation énergétique et travaux de remise en  
état d'une résidence de 82 logements**

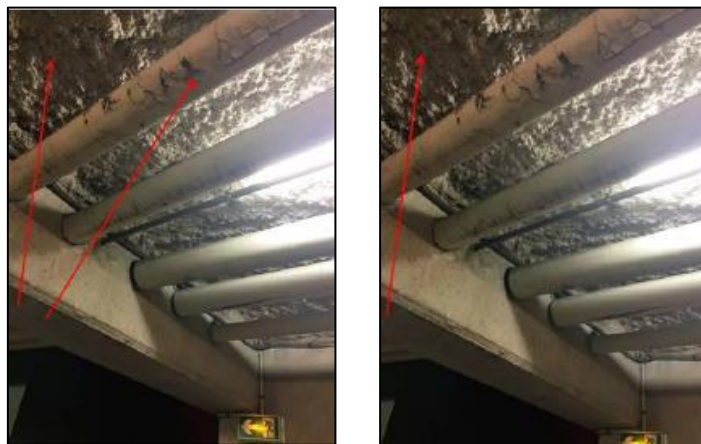
Un **dossier technique amiante** a été réalisé le **07/09/2016**. Il a été repéré des matériaux et produits de la liste A contenant de l'amiante sur jugement de l'opérateur :

- Flocages sous-sol commun - parking pour lequel il faut faire réaliser une évaluation périodique de l'état de conservation ;
- Calorifugeages sous-sol commun - parking pour lequel il faut faire réaliser une évaluation périodique de l'état de conservation ;

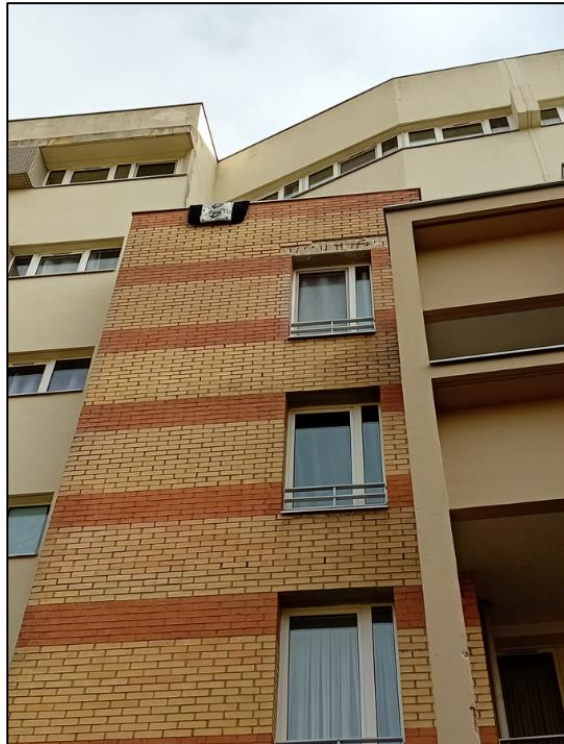
- Côté jardin :

- Briquettes
- Enduit mural

Nous avons pu constater que la façade présentait des **pathologies** : infiltrations diverses, effritement de la façade.

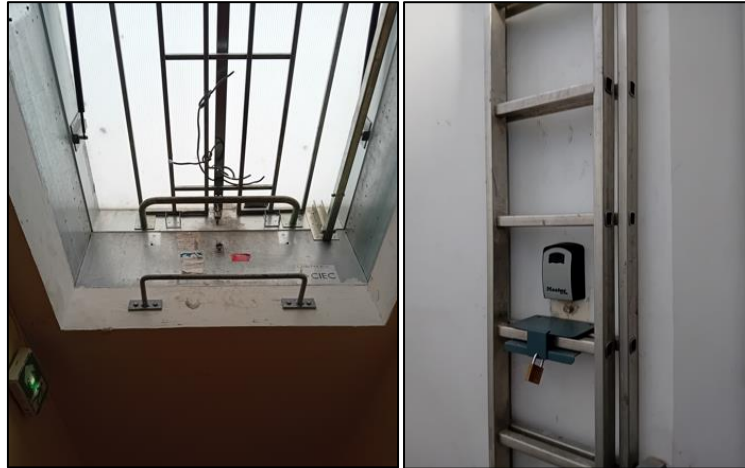
N'ayant pas pu accéder à la toiture, nous n'avons pas pu établir de diagnostic. Il conviendra de visiter la toiture et de constater la nature des éventuelles pathologies.

L'accès se fait par une trappe, dans chacun des bâtiments de la résidence. L'échelle est positionnée au dernier étage dans la cage d'escalier.

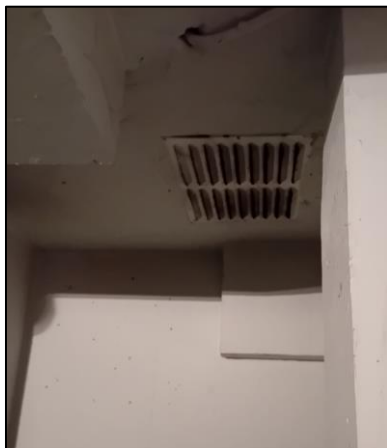
- Les locaux communs ne disposent **pas tous** de système d'aération/ventilation. Les locaux communs présentent des grilles d'aération en façade, en revanche les autres locaux ne semblent pas en disposer.

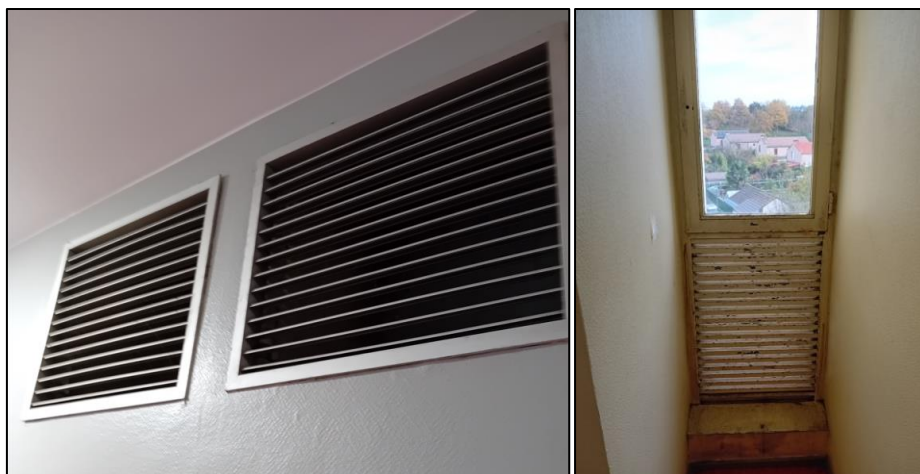
- Les circulations en étages disposent également d'une ventilation (haute et basse) :

Un contrôle des ventilations devra être réalisé pour en vérifier la conformité.

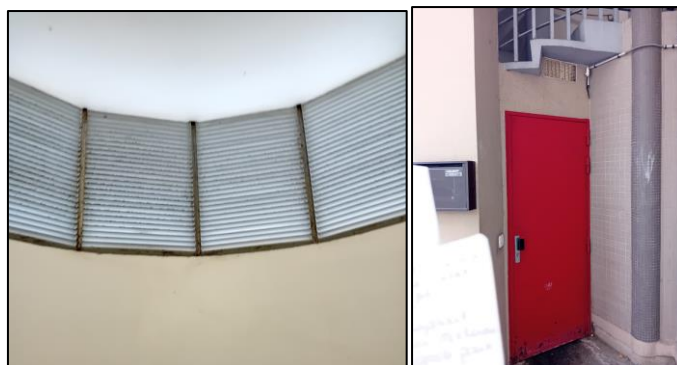
- La cage d'escalier, quant à elle, est semi fermée : au dernier étage, des grilles sont positionnées et au rez-de-chaussée, l'escalier est ouvert sur l'extérieur.

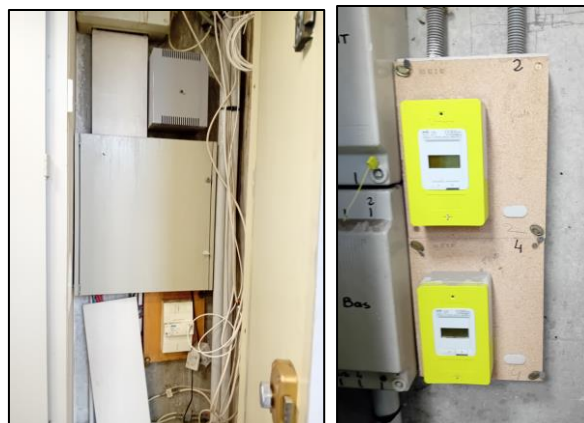
Les gaines palières sont dans un **état correct**.

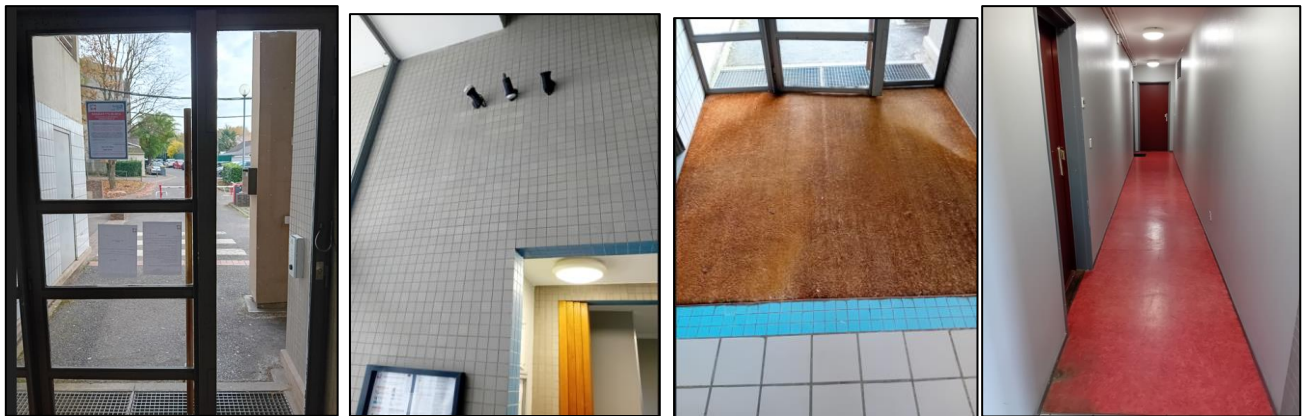
Les halls présentent une **porte vitrée sécurisée métallique**, avec un système de **digicode/platine**, un bloc de **boîtes aux lettres**.

Ils bénéficient de carrelage au sol et sur les murs dans l'entrée, de revêtement de type lino et de peinture sur les murs dans les circulations, de luminaires en applique au plafond. Ils n'ont pas fait l'objet de gros travaux depuis sa construction.

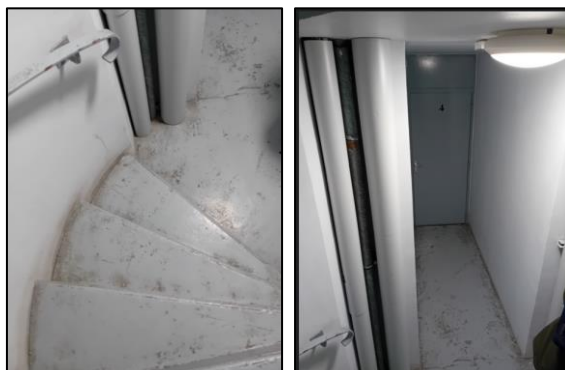
Les sols et les murs sont peints. L'électricité semble en bon état général.

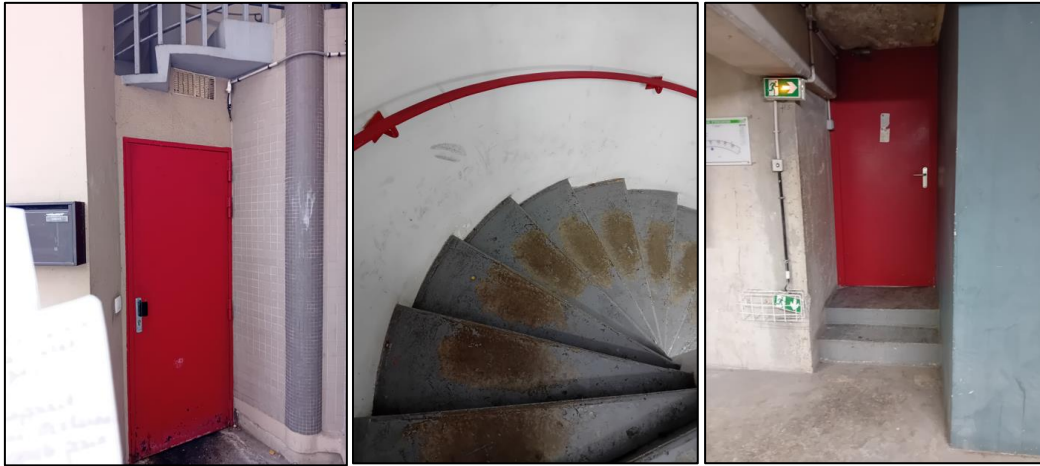
- **Soit en tant que piéton par un escalier extérieur** : les accès depuis l'espace public sont sécurisés, mais ne sont pas en très bon état.

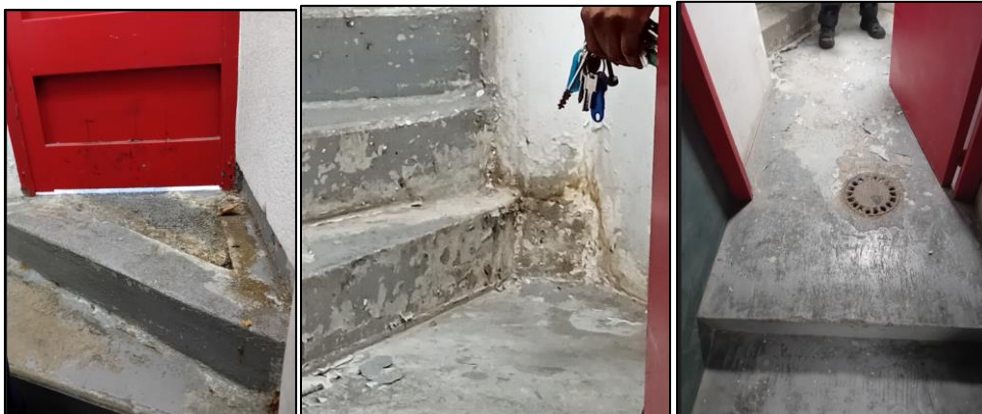
La gardienne a évoqué un problème récurrent d'eau s'infiltrant sous le pas de porte et pénétrant dans la colonne béton. L'eau stagne en bas près du siphon du parking à la fin de sa course :

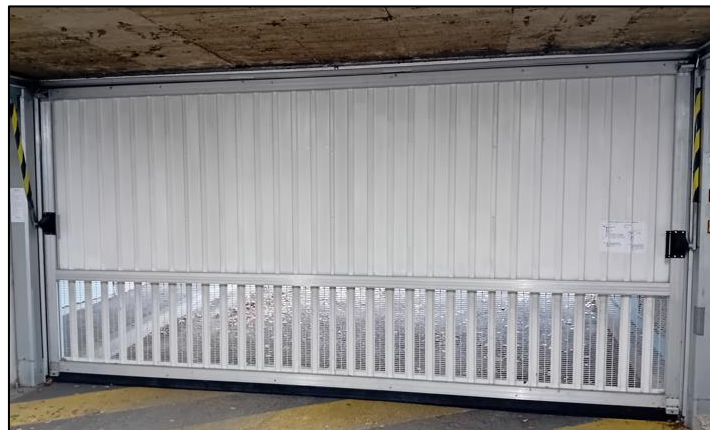
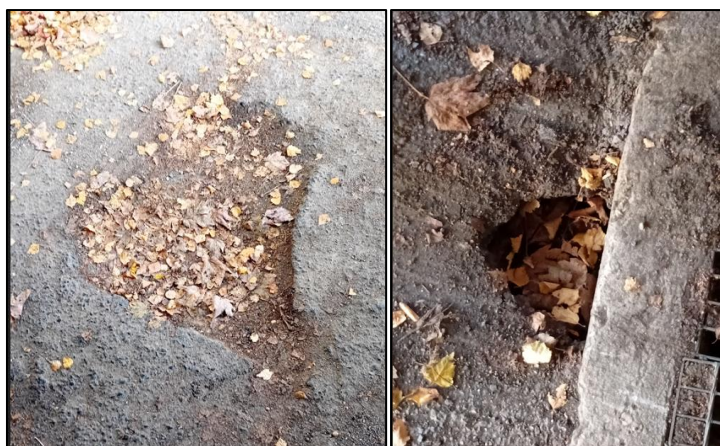
- **Soit par la rampe d'accès véhicule** : l'accès se fait par télécommande depuis son véhicule. La porte à bascule, en métal et peinture, semble en bon état général. La rampe en revanche présente des pathologies (trous dans le revêtement de sol extérieur).

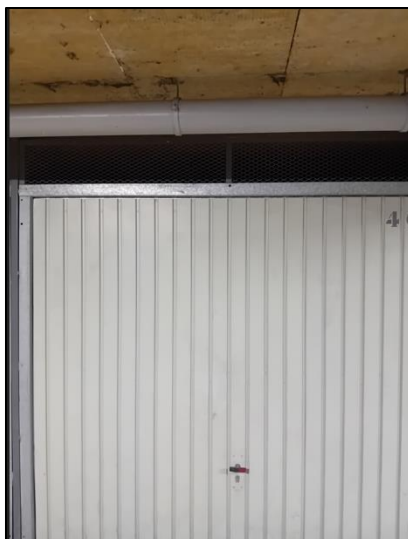
Le sous-sol dispose de places de stationnement, toutes **boxées**. Certaines portes ont été remplacées. Les boxes sont **ventilés**.

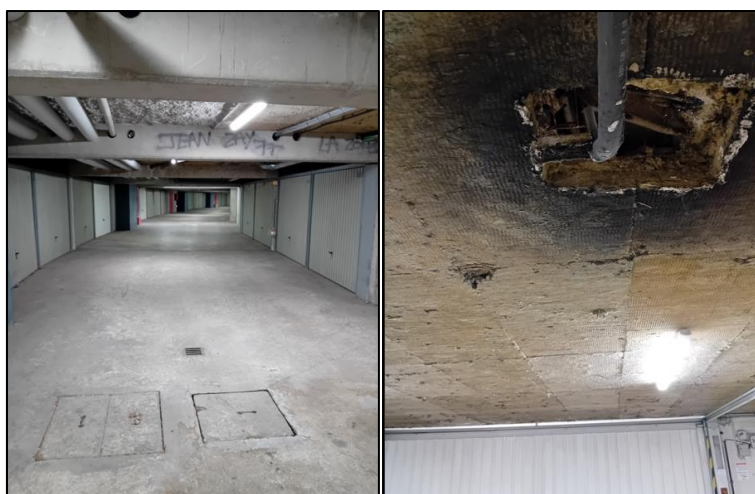
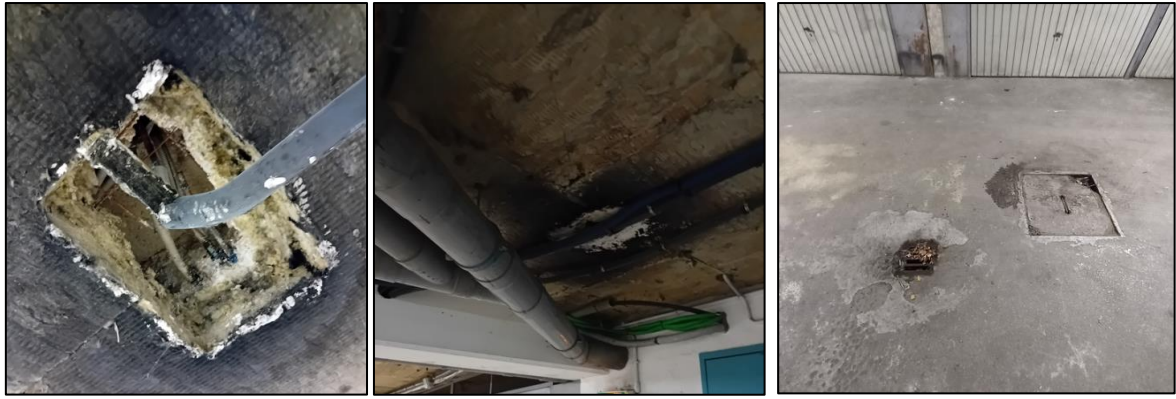
Le parking n'est pas en très bon état. Plusieurs pathologies ont été constatées au niveau du **plafond** principalement mais aussi des **sols**.

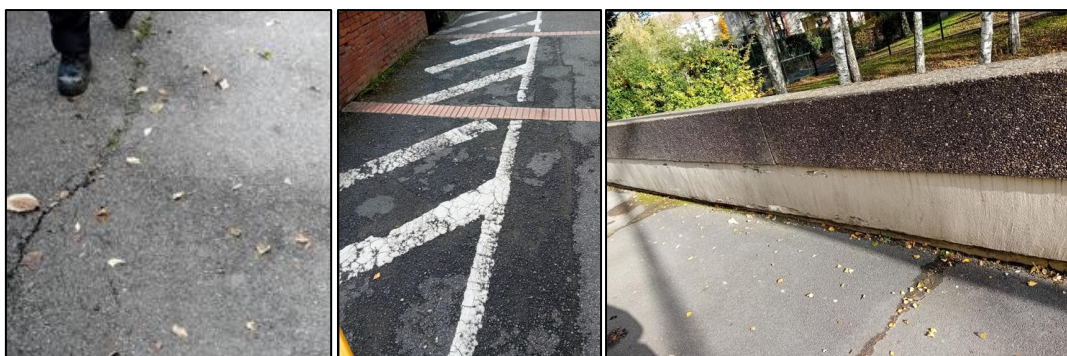
Les revêtements de sol sont à reprendre par endroit.

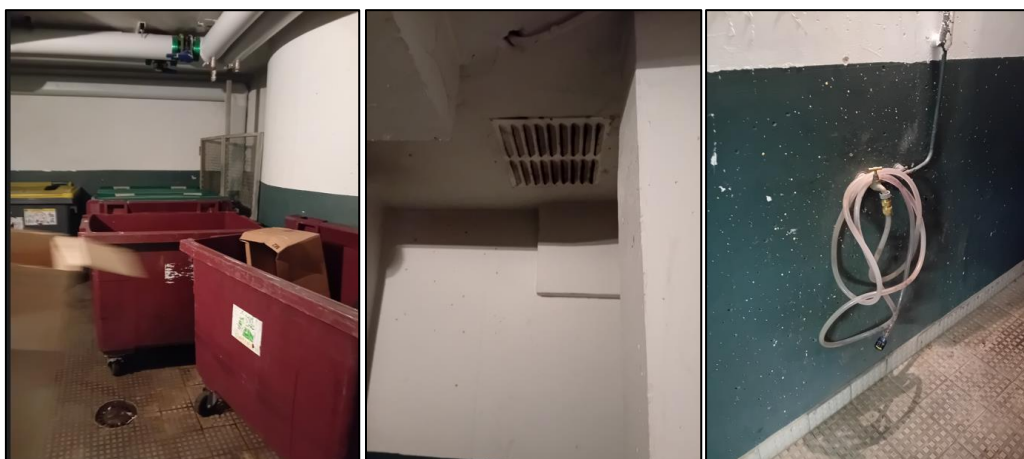
Ces locaux sont de **bonne taille**, **ventilés**, disposant d'un **siphon** et d'un **robinet de puisage**.

Ils mériteraient un **nettoyage global** et une **reprise générale de peinture**.
