**Rapport de mission de repérage des matériaux et produits contenant de l'amiante dans les immeubles bâtis avant réalisation de travaux**

Numéro de dossier : **33153\_6**  
Date du repérage : **16/09/2024**

| Adresse | Rue : ..... <b>22 rue des Panoyaux</b><br><b>Référence : 01 0076 01 0006</b><br>Bât., escalier, niveau, appartement n°, lot n°:<br><b>Bat. A; Esc. 1; Etage 2</b><br>Code postal, ville : . <b>75020 PARIS - 20EME</b> |

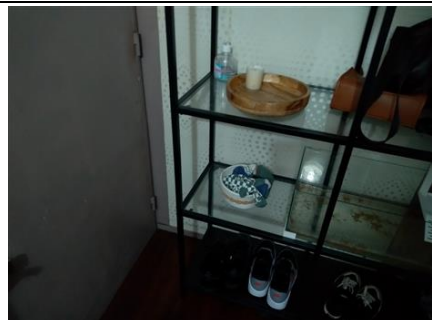
| ZPSO-001 : Partie à inspecter : Enduit à base de plâtre lissé ou taloché Description : Enduit à base de plâtre peint sur mur dur. | | | | | |
|---|---|---|---|---|---|
| Entrée | 1 | <u>Identifiant</u> : ZPSO-001<br><u>Description</u> : Enduit à base de plâtre peint sur mur dur<br><u>Résultat</u> : Présence d'amiante | Oui<br>Entrée | P001 | |

Photo n° PhA001  
Localisation : Entrée  
Ouvrage : 3 - Parois verticales intérieures - Murs et cloisons maçonnés  
Partie d'ouvrage : Enduit à base de plâtre lissé ou taloché  
Description : Enduit à base de plâtre peint sur mur dur

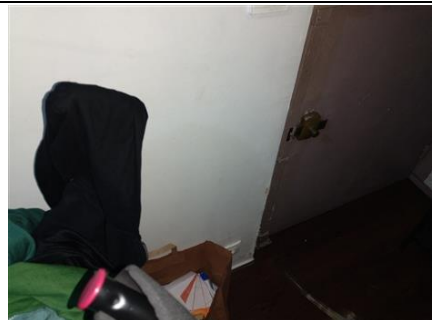
| ZPSO-001 : Partie à inspecter : Enduit à base de plâtre lissé ou taloché Description : Enduit à base de plâtre peint sur mur dur. | | | | | |
|---|---|---|---|---|---|
| Entrée | 1 | <u>Identifiant</u> : ZPSO-002<br><u>Description</u> : Enduit à base de plâtre + calicot sur doublage ascenseur<br><u>Résultat</u> : Absence d'amiante | Oui<br>Entrée | P002 | |

Photo n° PhA002  
Localisation : Entrée  
Ouvrage : 3 - Parois verticales intérieures - Murs et cloisons maçonnés  
Partie d'ouvrage : Enduit à base de plâtre lissé ou taloché  
Description : Enduit à base de plâtre + calicot sur doublage ascenseur

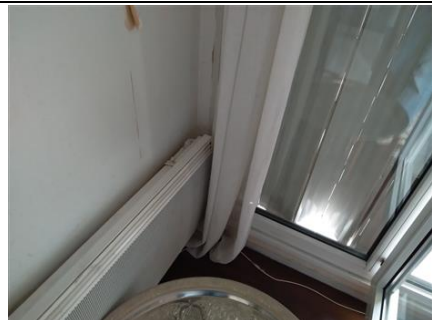
| ZPSO-001 : Partie à inspecter : Enduit à base de plâtre lissé ou taloché Description : Enduit à base de plâtre peint sur mur dur. | | | | | |
|---|---|---|---|---|---|
| Séjour | 1 | <u>Identifiant</u> : ZPSO-003<br><u>Description</u> : Enduit à base de plâtre + calicot sur doublage façade EXT<br><u>Résultat</u> : Absence d'amiante | Oui<br>Séjour | P003 | |

Photo n° PhA003  
Localisation : Séjour  
Ouvrage : 3 - Parois verticales intérieures - Murs et cloisons maçonnés  
Partie d'ouvrage : Enduit à base de plâtre lissé ou taloché  
Description : Enduit à base de plâtre + calicot sur doublage façade EXT

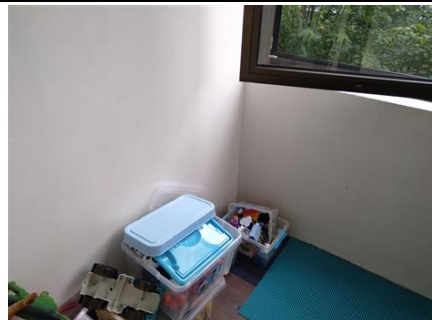
| ZPSO-001 : Partie à inspecter : Enduit à base de plâtre lissé ou taloché Description : Enduit à base de plâtre peint sur mur dur. | | | | | |
|---|---|---|---|---|---|
| Véranda | 1 | <u>Identifiant</u> : ZPSO-004<br><u>Description</u> : Enduit à base de plâtre peint sur mur dur<br><u>Résultat</u> : Présence d'amiante | Oui<br>Véranda | P004 | |

Photo n° PhA004  
Localisation : Véranda  
Ouvrage : 3 - Parois verticales intérieures - Murs et cloisons maçonnés  
Partie d'ouvrage : Enduit à base de plâtre lissé ou taloché  
Description : Enduit à base de plâtre peint sur mur dur

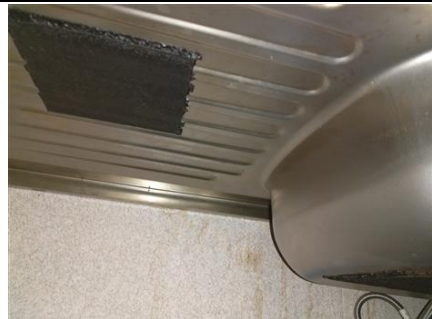
| Localisation | n° de sondage | Description | Echantillon | N° Echantillon | Photo |
|---|---|---|---|---|---|
| Cuisine | 1 | <u>Identifiant</u> : ZPSO-005<br><u>Description</u> : Tampon bitumineux sous évier<br><u>Résultat</u> : Présence d'amiante | Oui<br>Cuisine | P005 | |

Photo n° PhA005  
Localisation : Cuisine  
Ouvrage : 8 - Équipements divers et accessoires - Portes de placard, baignoires et éviers métalliques  
Partie d'ouvrage : Plaques souples bitumineuses antivibratiles  
Description : Tampon bitumineux sous évier

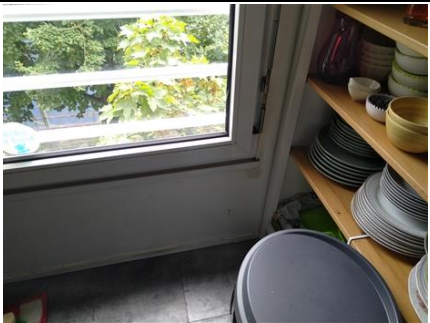
| Localisation | n° de sondage | Description | Echantillon | N° Echantillon | Photo |
|---|---|---|---|---|---|
| Cuisine | 1 | <u>Identifiant</u> :ZPSO-006<br><u>Description</u> :Enduit à base de plâtre + calicot sur doublage façade EXT<br><u>Résultat</u> : Absence d'amiante | Oui Cuisine | P006 | |

| | <p>Photo n° PhA006<br/> Localisation : Cuisine<br/> Ouvrage : 3 - Parois verticales intérieures - Murs et cloisons maçonnés<br/> Partie d'ouvrage : Enduit à base de plâtre lissé ou taloché<br/> Description : Enduit à base de plâtre + calicot sur doublage facade EXT</p> |

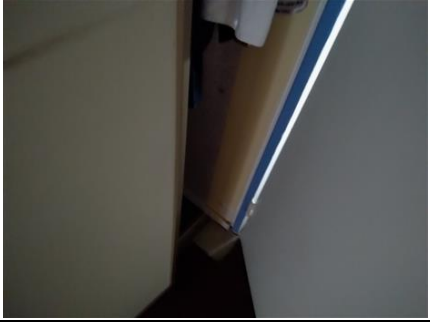
| Localisation | n° de sondage | Description | Echantillon | N° Echantillon | Photo |
|---|---|---|---|---|---|
| Dégagement | 1 | <u>Identifiant</u> :ZPSO-007<br><u>Description</u> :Enduit à base de plâtre peint sur mur dur<br><u>Résultat</u> : Présence d'amiante | Oui Dégagement | P007 | |

| | <p>Photo n° PhA007<br/> Localisation : Dégagement<br/> Ouvrage : 3 - Parois verticales intérieures - Murs et cloisons maçonnés<br/> Partie d'ouvrage : Enduit à base de plâtre lissé ou taloché<br/> Description : Enduit à base de plâtre peint sur mur dur</p> |

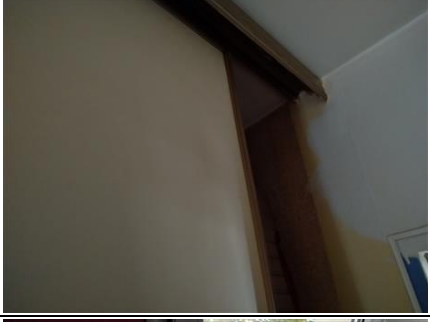
| Localisation | n° de sondage | Description | Echantillon | N° Echantillon | Photo |
|---|---|---|---|---|---|
| Dégagement | 1 | <u>Identifiant</u> : ZPSO-008<br><u>Description</u> : Enduit plafond à base de plâtre peint<br><u>Résultat</u> : Absence d'amiante | Oui<br>Dégagement | P008 | |

| | <p>Photo n° PhA008<br/> Localisation : Dégagement<br/> Ouvrage : 4 - Plafonds et faux plafonds - Plafonds<br/> Partie d'ouvrage : Enduit à base de plâtre lissé ou taloché<br/> Description : Enduit plafond à base de plâtre peint</p> |

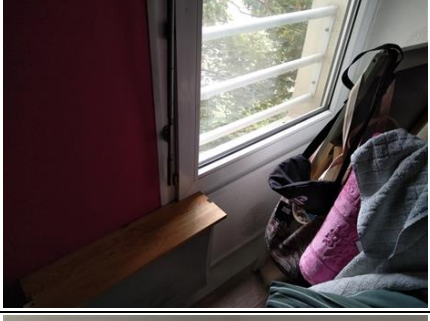
| Localisation | n° de sondage | Description | Echantillon | N° Echantillon | Photo |
|---|---|---|---|---|---|
| Chambre 1 | 1 | <u>Identifiant</u> :ZPSO-009<br><u>Description</u> :Enduit à base de plâtre + calicot sur doublage façade EXT<br><u>Résultat</u> : Absence d'amiante | Oui Chambre 1 | P009 | |

| | <p>Photo n° PhA009<br/> Localisation : Chambre 1<br/> Ouvrage : 3 - Parois verticales intérieures - Murs et cloisons maçonnés<br/> Partie d'ouvrage : Enduit à base de plâtre lissé ou taloché<br/> Description : Enduit à base de plâtre + calicot sur doublage façade EXT</p> |

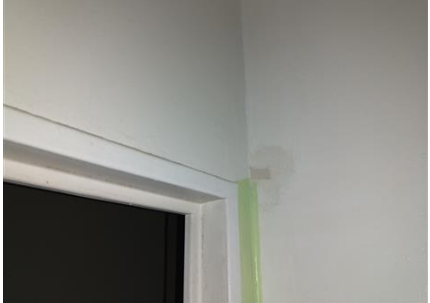
| Localisation | n° de sondage | Description | Echantillon | N° Echantillon | Photo |
|---|---|---|---|---|---|
| WC | 1 | <u>Identifiant</u> :ZPSO-010<br><u>Description</u> :Enduit à base de plâtre peint + calicot sur mur cloison<br><u>Résultat</u> : Absence d'amiante | Oui WC | P010 | |

| | <p>Photo n° PhA010<br/> Localisation : WC<br/> Ouvrage : 3 - Parois verticales intérieures - Murs et cloisons maçonnés<br/> Partie d'ouvrage : Enduit à base de plâtre lissé ou taloché<br/> Description : Enduit à base de plâtre peint + calicot sur mur cloison</p> |

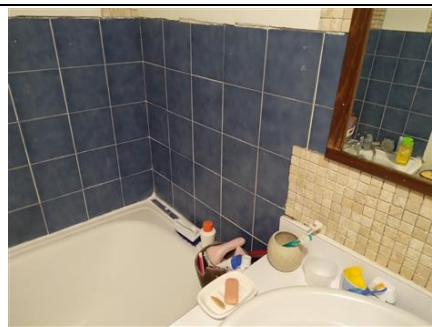
Photo n° PhA011

| Localisation | n° de sondage | Description | Echantillon | N° Echantillon | Photo |
|---|---|---|---|---|---|
| Salle de bains | 1 | <u>Identifiant</u> :ZPSO-011<br><u>Description</u> :Colle de faïences bleues<br><u>Résultat</u> : Absence d'amiante | Oui Salle de bains | P011 | |

Description : Colle de faïences bleues

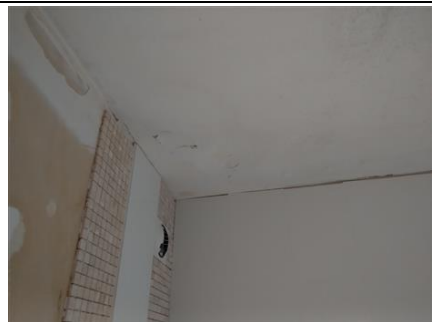
Photo n° PhA012

| Localisation | n° de sondage | Description | Echantillon | N° Echantillon | Photo |
|---|---|---|---|---|---|
| Salle de bains | 1 | <u>Identifiant</u> : ZPSO-012<br><u>Description</u> : Enduit plafond à base de plâtre peint<br><u>Résultat</u> : Absence d'amiante | Oui<br>Salle de bains | P012 | |

Description : Enduit plafond à base de plâtre peint

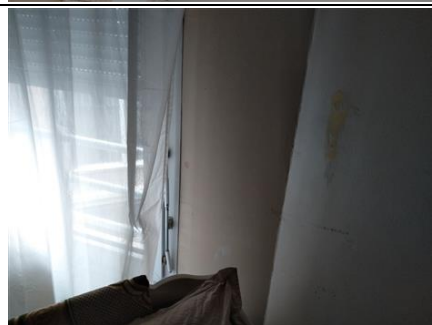
Photo n° PhA013

| Localisation | n° de sondage | Description | Echantillon | N° Echantillon | Photo |
|---|---|---|---|---|---|
| Chambre 2 | 1 | <u>Identifiant</u> : ZPSO-013<br><u>Description</u> : Enduit à base de plâtre lissé + calicot sur doublage façade EXT<br><u>Résultat</u> : Absence d'amiante | Oui<br>Chambre 2 | P013 | |
