Besiktningsprotokoll

Anticimex Försäkringsbesiktning i samarbete med Fastighetsbyrån

Fastighetsbeteckning: Kärra 69:110	
Fastighetsadress: Södra Ligården 28	
Postnummer: 425 30	Ort: Hisings Kärra

Besiktningsdatum: 2020-12-08	Protokollnummer: 65926004
Temperatur: 5°C	Väderlek: Halvklart
Tekniker: Fredrik Svensson	
E-post:	
Kontor: Göteborg	
Övriga närvarande: Fastighetsägare

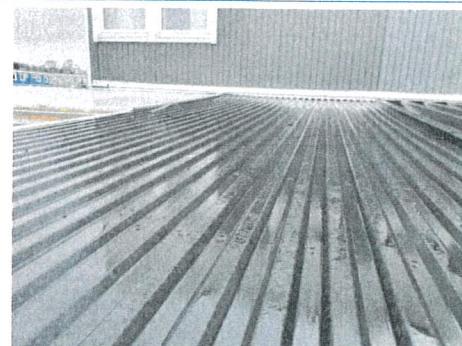
Utvändigt / Tak

Låglutande tak över utvändigt förråd och entréhall har fel taktäckning.

Taktäckningen av plåt är inte anpassad till taklutföringen.
Risk finns för läckage med fuktskador som möjlig följd.

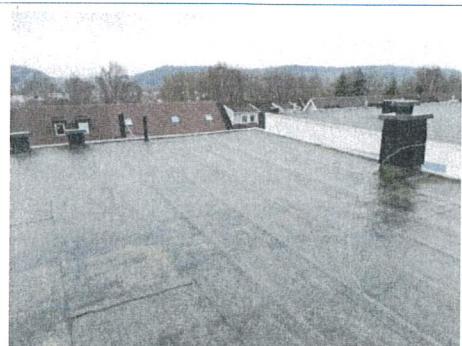
Takpappen är äldre.

Tätskiktet på ett platt/låglutande tak har enligt vår bedömning en begränsad livslängd. Eftersom takpappen är äldre har det ett minskat motstånd mot vattengenomträngning. Detta i sin tur kan leda till att takkonstruktionen drabbas av fuktskador.

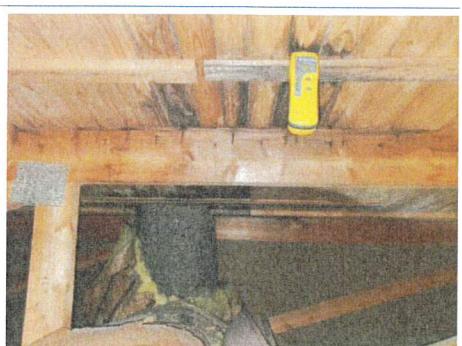
Vind

Äldre fuktfläck noterades på vinden. Vid fuktindikering noterades inga avvikelser.

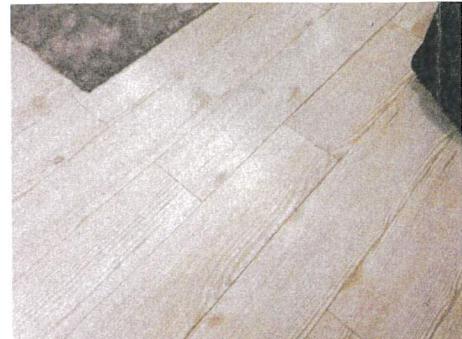
Entréplan / Hall

Golv är ojämnt i övergång mellan kök och hall.

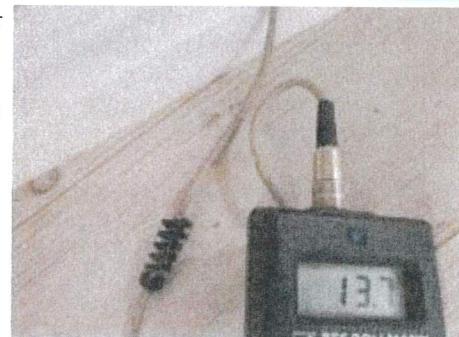
Entréplan / Allmänt

Vid kontroll av konstruktion uppmättes fuktvärdet under kritisk nivå för mikrobiell tillväxt och normal lukt upplevdes.

Grundläggningen består av en betongplatta på mark utan underliggande isolering och med golvtytskikt dikt an betongen.

Provhål 1 togs i kökets gavelyttervägg. Fuktkvoten uppmättes till 12,3% och normal lukt upplevdes i konstruktionen.

Provhål 2 togs under trappen bakom fotlist. Fuktkvoten uppmättes till 13,7% och normal lukt upplevdes i konstruktionen.

Fotlist lossades vid inträde i vardagsrummet samt att laminatgolv sågas upp under kyl/frys. Normal lukt upplevdes i golv/väggvinkel.

Befintlig golvsättning och eventuella väggsyllar riskerar att drabbas av fuktskador på grund av naturlig fuktpåverkan. Detta i sin tur kan leda till mikrobiella skador (angrepp av mikroorganismer) som kan resultera i att mikrobiell lukt sprids till boendemiljön. Om väggsyllarna är tryckimpregnerade kan även en kemisk lukt förekomma.

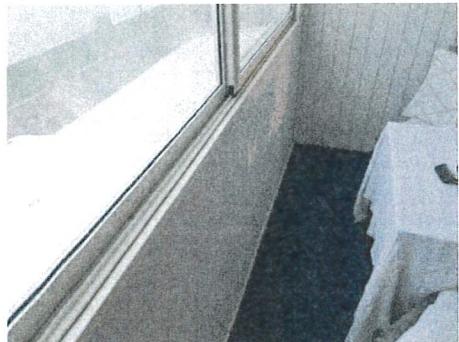
Övre plan / Balkong

Om glaspartiet inte är stängt finns risk att vatten rinner in i utrymmet med möjliga skador i underliggande uterum.

Balkongen har en enklare pappläggning men ingen avrinning från utrymmet.
